**ASESORÍA AL CONSEJO DEPARTAMENTAL DE GESTIÓN DEL RIESGO DE DESASTRES EN EL MARCO DE LA DECLARATORIA DE CALAMIDAD PÚBLICA N°D2018070001272 DE MAYO 14 DE 2018, MEDIANTE EL ANÁLISIS DE LA INFORMACIÓN QUE REPOSA EN EL PROYECTO HIDROELECTRICO ITUANGO, CON EL FIN DE PREVENIR Y/O MITIGAR LOS POSIBLES RIESGOS O DAÑOS GRAVES E IRREVERSIBLES A LAS VIDAS, BIENES, Y DERECHOS DE LAS PERSONAS Y A LOS ECOSISTEMAS**

**CONTRATO NO. 2018-SS-26-0001**

**RESUMEN EJECUTIVO**

**MEDELLÍN, OCTUBRE DE 2018**

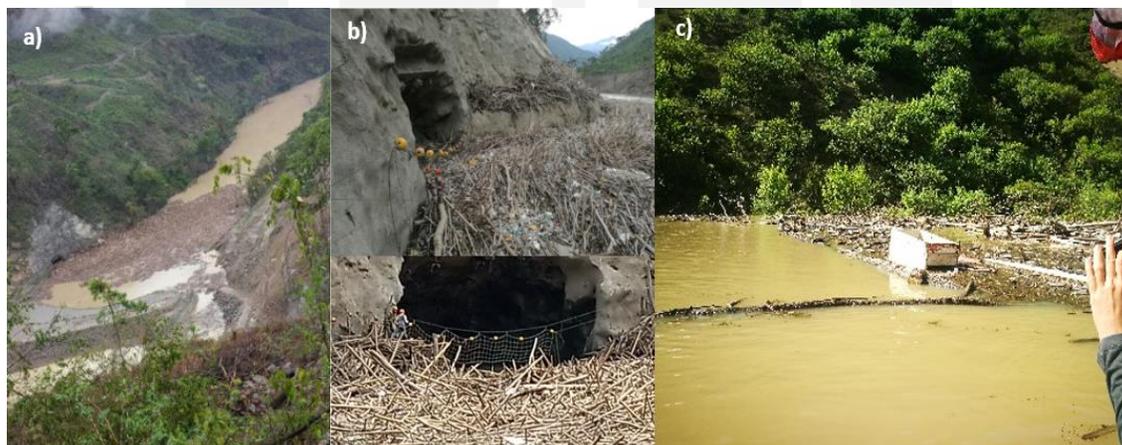
embalse) que obstruyeron el flujo del agua hacia los túneles y galerías. Por consiguiente, el embalse empezó a llenarse en forma imprevista y anticipada.

Figura 1.3. Residuos sólidos flotantes identificados en cercanías de la GAD: a) Zuleta, 2018, b) Múnera, 2018) y c) el embalse, autoría propia, mayo 2018.

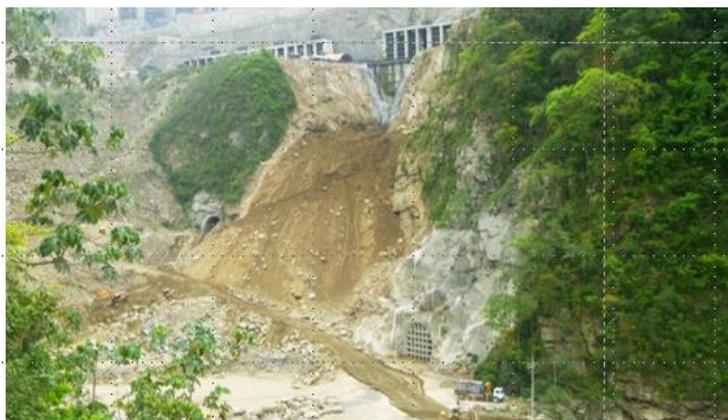
Figura 1.4. Deslizamiento del 21 de abril de 2018 (aproximadamente 25000 m<sup>3</sup>) sobre el portal de entrada de la descarga intermedia

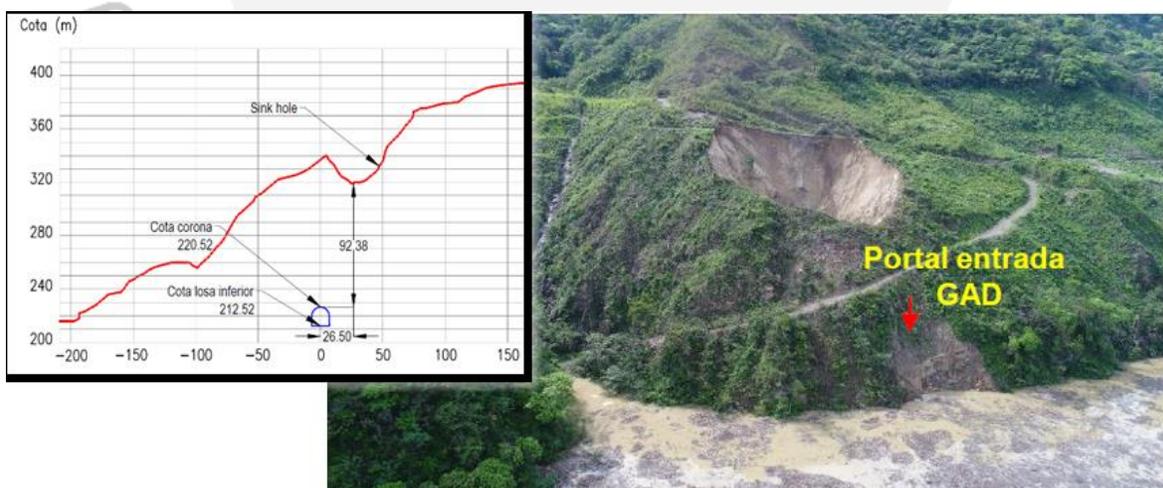
El 28 de abril, el nivel del embalse estaba descendiendo (239,4 msnm; equivalente a una carga hidráulica de 19,6 m sobre la GAD); aun así, el túnel seguía trabajando a presión y estaba fluyendo un caudal de 1.248 m<sup>3</sup>/s. Hacia las 21:00 horas, la GAD presenta un taponamiento y el nivel del embalse comienza consecuentemente a aumentar hasta la cota 277,98 msnm cuando se destapona en forma súbita el día 29 de abril a las 20:00 horas (Q=2.086 m<sup>3</sup>/s) y el 30 de abril hacia las 12:30 horas colapsa el techo de la galería a unos 150 m de la entrada, formando un sumidero (sink hole o chimenea, Figura 1.5) que llega hasta la superficie de la ladera sobre el túnel.

Figura 1.5. Vista de la chimenea o sumidero en la ladera cercana al portal de la GAD, el 30 de abril de 2018 (INGETEC-SEDIC, 2018). A la izquierda se muestra el perfil del terreno donde se ubica la chimenea, entre cotas 320 y 385 msnm.

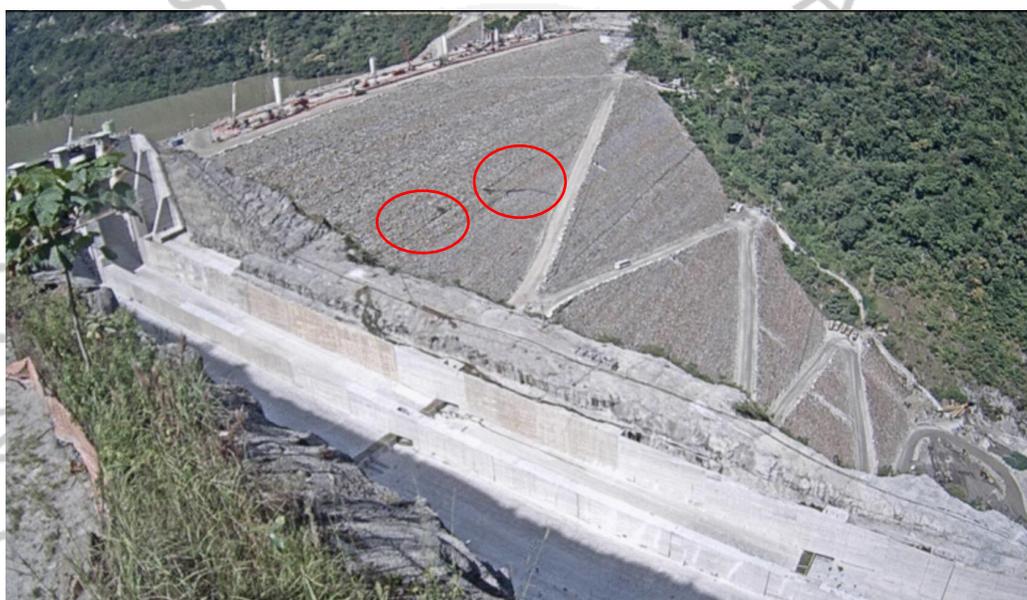
Se analizaron los flujos de agua en el cuerpo de la presa (filtraciones) y en el sitio donde está la interfase del lleno prioritario hacia la corona. Los resultados del monitoreo indicaban que las infiltraciones no eran lo suficientemente presurizadas ni de magnitud apreciable como para generar un colapso ni del cuerpo de la presa ni del lleno prioritario. Se plantearon obras complementarias consistentes en inyecciones y barreras tipo pantallas corta flujo en el lleno prioritario para alcanzar un grado de estanqueidad considerado adecuado.

Figura 1.16. Estado actual de la presa donde se observan (círculos) las huellas de las filtraciones (Fuente: Registro SIATA, 24 de octubre de 2018)

monitorear las diferentes filtraciones que se presentan en la presa; así mismo, se debe llevar un constante reporte de las mediciones de los piezómetros instalados. Efectivamente, se han observado (desde la cámara del SIATA) últimamente posibles zonas de humedad (filtraciones) en la cara externa del enrocado (aguas abajo de la presa) que merecen especial atención (Figura 1.16). Posiblemente estas filtraciones desaparezcan cuando la pantalla cortaflujos esté totalmente terminada, ya que el proceso constructivo que se está llevando a cabo deja tramos de discontinuidad por donde puede estar filtrando el agua a través del enrocado.

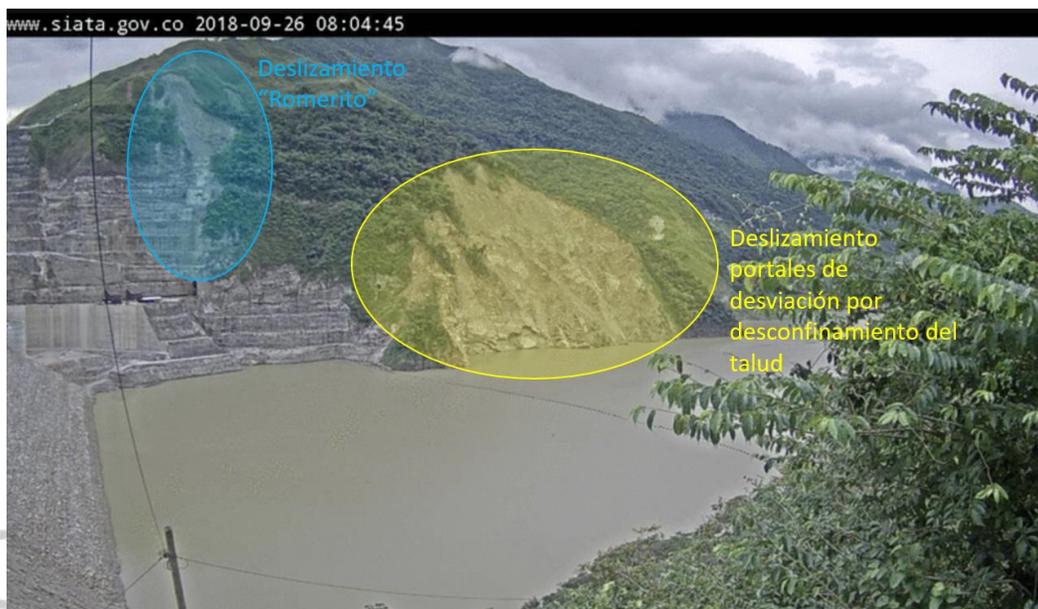
En el talud de margen derecha, básicamente, podemos apreciar dos procesos superficiales (fallas de taludes) principales. Uno es el deslizamiento llamado Romerito y el otro es el deslizamiento Tenche que tuvo lugar inmediatamente encima de los portales de captación de la descarga intermedia (Figura 1.4) y los túneles de desviación

(Figura 1.23). Gran parte de este deslizamiento se encuentra sumergido bajo el agua del embalse y se ha monitoreado con algunas batimetrías (Figura 1.23).

Figura 1.23. Deslizamientos margen derecha (Fuente: elaboración propia a partir de imágenes SIATA, 2018)

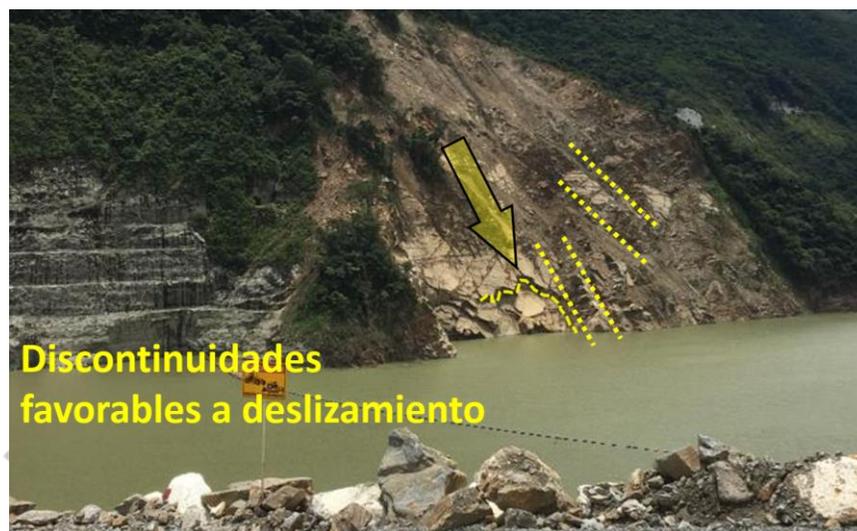
En la parte media del deslizamiento, justo encima del nivel del embalse, se observan caídas de bloques de roca, los cuales forman la base del talud para los bloques en la parte alta del deslizamiento, lo cual implica alta probabilidad de caída de los bloques que se encuentran inmediatamente encima de los caídos (remonte del deslizamiento).

Figura 1.24 Vista de deslizamiento encima de túneles de desviación (Fuente: Equipo técnico UNAL, 2018)

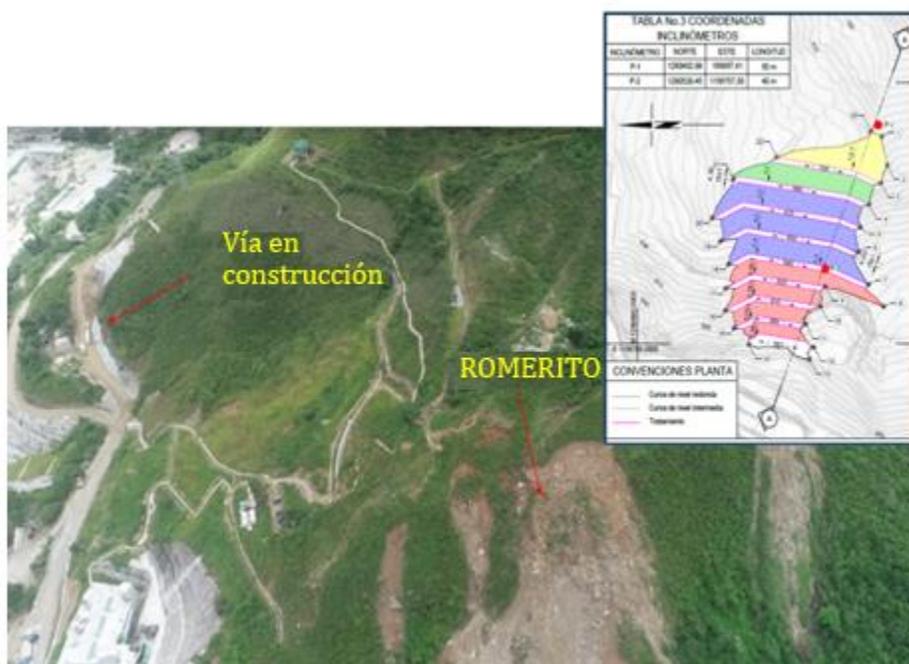
En respuesta al suceso del 26 de mayo (movimiento en falla Romerito) se detectaron fisuras y grietas que mostraban el deterioro en diferentes obras subterráneas, siendo las de mayor magnitud las que se encontraban sobre el túnel vial y la galería de acceso a cámara de compuertas. Se encontraron desprendimientos del techo, fisuras y grietas y algunos soportes deformados, todos proyectados en la zona del trazo de la falla Mellizo y de la zona de deslizamiento de Romerito; en particular, el túnel vial se está tratando con pernos y marcos.

Figura 1.25. Obras de control Sector Romerito, Macizo rocoso margen derecha de la presa (Fuente: Presentación INTEGRAL S.A, junio 2018).

los trabajadores, se colocó un falso techo sobre la plazoleta de compuertas cubriendo las compuertas 1 y 2 para que proteja la operación. Se monitorea el comportamiento y evolución de los diferentes eventos de deslizamientos ocurridos a la fecha mediante el centro de monitoreo.

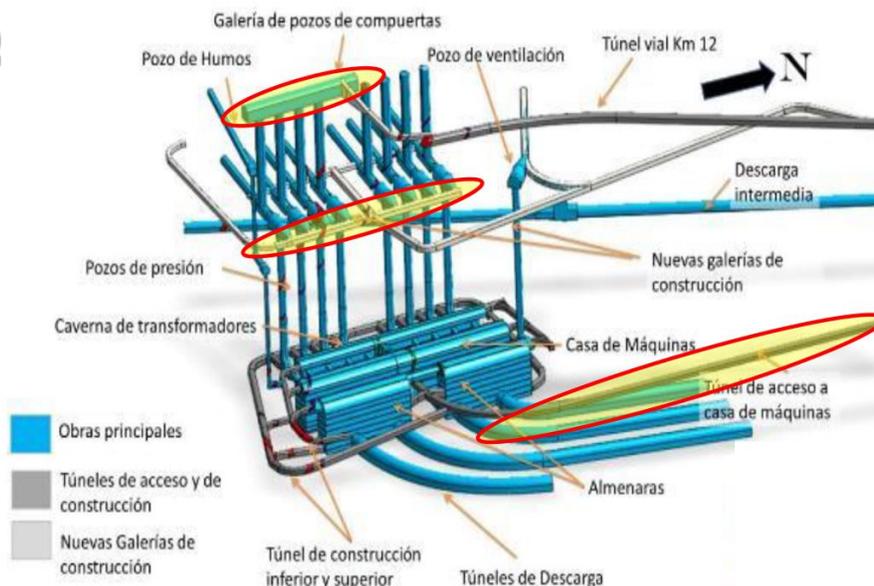
El estado de las obras subterráneas continúa siendo de diagnóstico limitado debido a la dificultad de acceso (Figura 1.26). Las obras con posibilidad de ingreso muestran diferentes grados de afectación desde ninguno hasta caídas de bloques de rocas de varios metros de extensión, definiendo sobreexcavaciones de dimensiones significativas con relación al tamaño de las excavaciones originales.

Figura 1.26. Obras subterráneas a las cuales se ha podido tener acceso (Fuente: Tomado y adaptado de Proyecto Hidroeléctrico Ituango, 2018a).

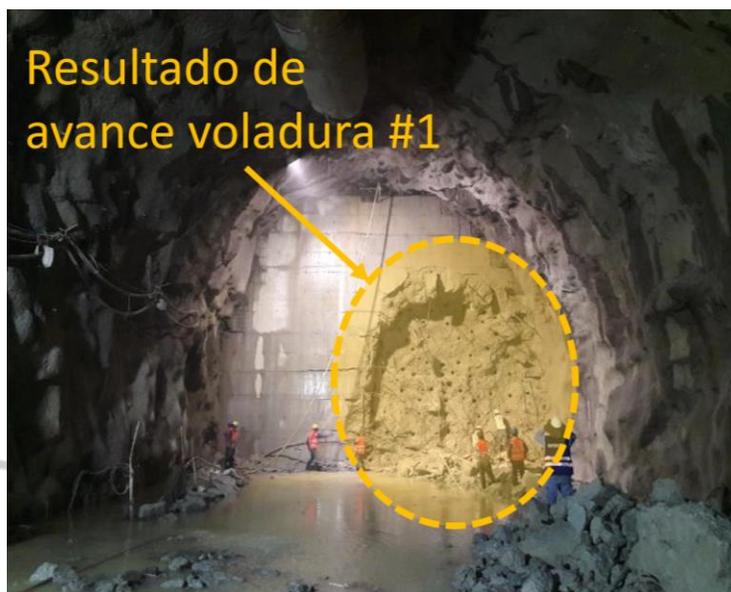
Figura 1.27. Resultados de la voladura # 1 del Tapón No. 9, TDI (Fuente: Equipo técnico UNAL, 2018)

Para medir el efecto causado por una voladura sobre estructuras vecinas se emplea la distancia escalada, cuyo valor seguro es de 50. Con este valor de distancia escalada y la carga instantánea de 74,36 kg, se tendría que cualquier estructura a una distancia menor a 194 m, sufriría efectos destructivos por la vibración causada por dicha voladura (Guía del explosivista de INDUMIL página 29). Se sospecha que el macizo rocoso debe presentar daños significativos, especialmente en algunos puntos de la descarga intermedia y del túnel de desviación derecho debido a su cercanía con tapón No. 9 del TDI.

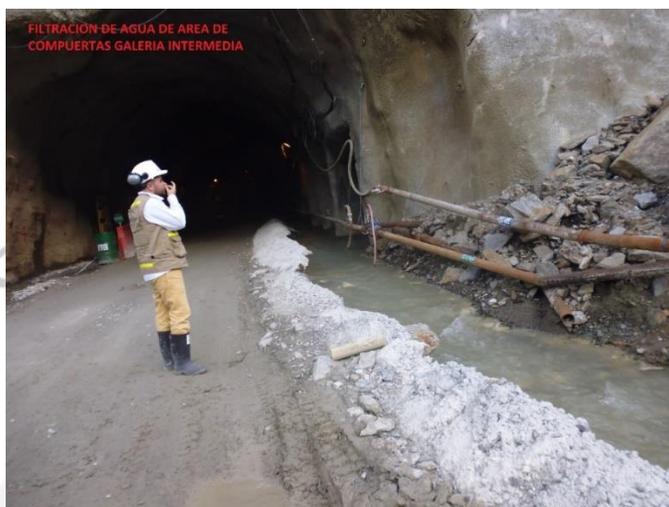
completamente sellada). El manejo de estas aguas se hace a través una estructura de drenaje que descarga sus aguas en el pozo de disipación del vertedero.

Figura 1.28. Filtración de agua - Descarga Intermedia (Fuente: Equipo técnico UNAL, 2018).

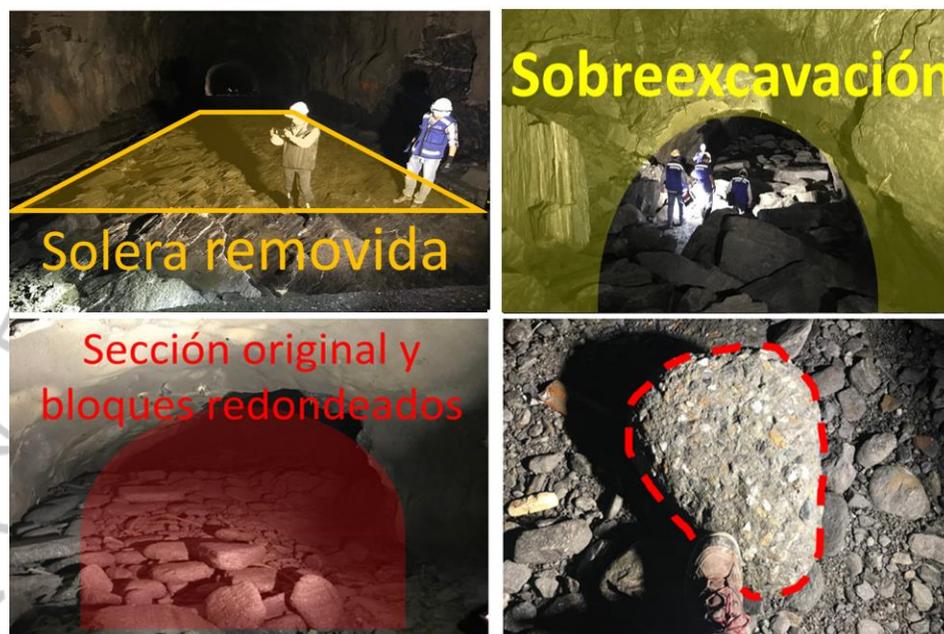
Se tiene conocimiento y evidencia fotográfica sobre una considerable sobreexcavación (Figura 1.29), tanto en el techo como en las paredes del túnel. Esta sobreexcavación puede tener aproximadamente 5 m tanto de alto como de ancho. En el suelo se pueden observar los bloques angulosos producto de la sobreexcavación.

Figura 1.29. Estado del túnel de acceso a casa de máquinas a) Piso y solera b) socavación (Fuente: Equipo UNAL, 2018).

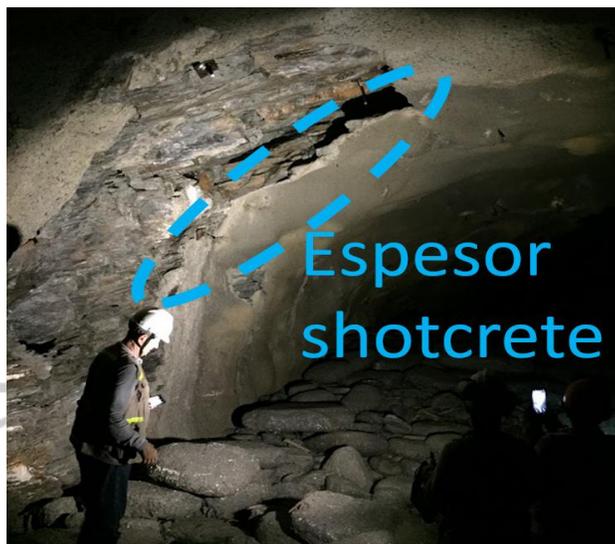
Se puede observar una capa de concreto lanzado (shotcrete) en las paredes irregulares del túnel (Figura 1.30). Es importante tener en cuenta que las irregularidades que quedan después del perfilado y desabombe en las paredes de los túneles no son una condición óptima para que el shotcrete se desempeñe correctamente, debido a la fragilidad que presenta el mismo en superficies angulosas. La máxima funcionalidad del shotcrete se alcanza cuando se tienen superficies regulares y lisas.

Figura 1.30 Concreto lanzado en túnel de acceso a casa de máquinas (Fuente: Equipo técnico UNAL, 2018).

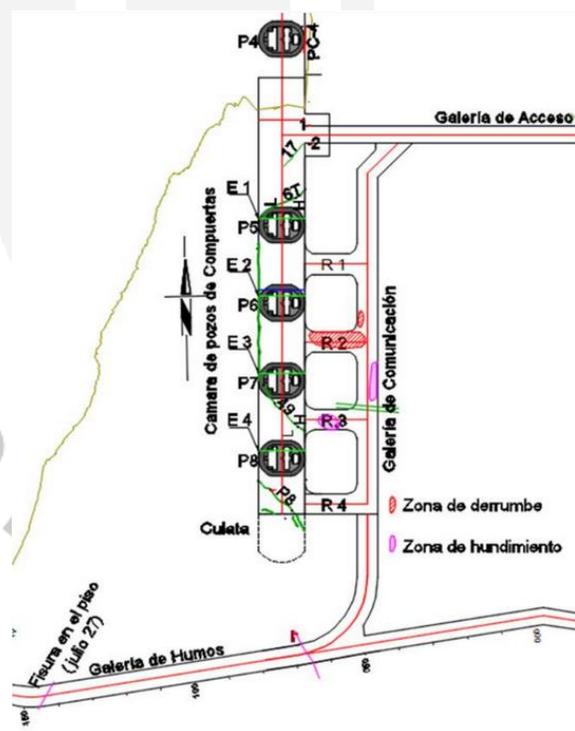
Respecto a la galería de acceso a la cámara de compuertas, se evidencia un deterioro progresivo de los frentes de trabajo. Se taponaron los ramales que comunican las compuertas con la galería de comunicación y no hay posibilidad de ingreso a la galería de acceso a la cámara de compuertas (Figura 1.32).

Dentro del programa de inspección sistemático que realiza la Interventoría, se ha visitado la galería de comunicación entre pozos de compuertas en múltiples oportunidades. En los recorridos de inspección realizados se evidencia un deterioro progresivo de los frentes de trabajo. En los ramales 1 y 2 (R1, R2 en Figura 1.32) se presentan cada vez más bloques caídos provenientes de las sobreexcavaciones previamente registradas.

Figura 1.32. Afectaciones galería de pozo de compuertas, levantados por la Interventoría (Fuente: PHI-INO-LC1-058-R0)

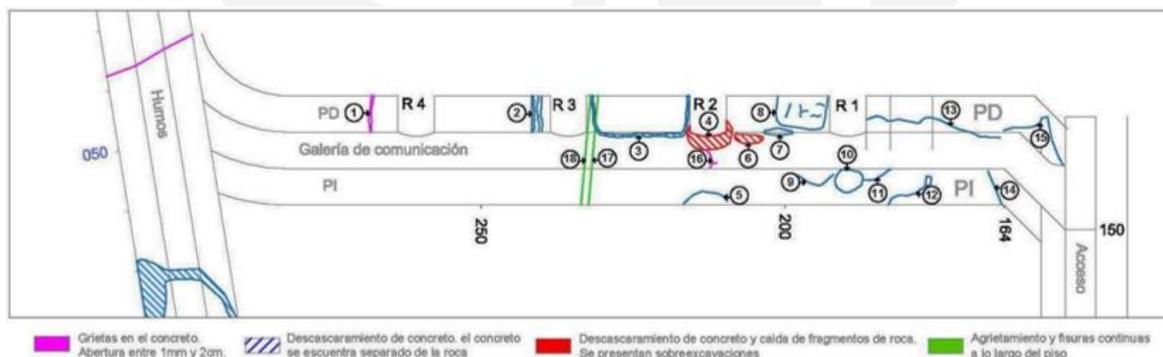
La galería de comunicación entre pozos presenta un deterioro progresivo, especialmente en los Ramales 1 y 2, donde se observan bloques caídos de roca que pronuncian cada vez más las sobreexcavaciones identificadas y que merecen registro de su evolución. También se observan fisuras y grietas en el piso, lo que indica un posible hundimiento de esta galería (Figura 1.33).

Figura 1.33. Daños levantados en Galería de comunicación entre pozos de compuertas (Fuente: PHI-INO-LC1-054-R0).

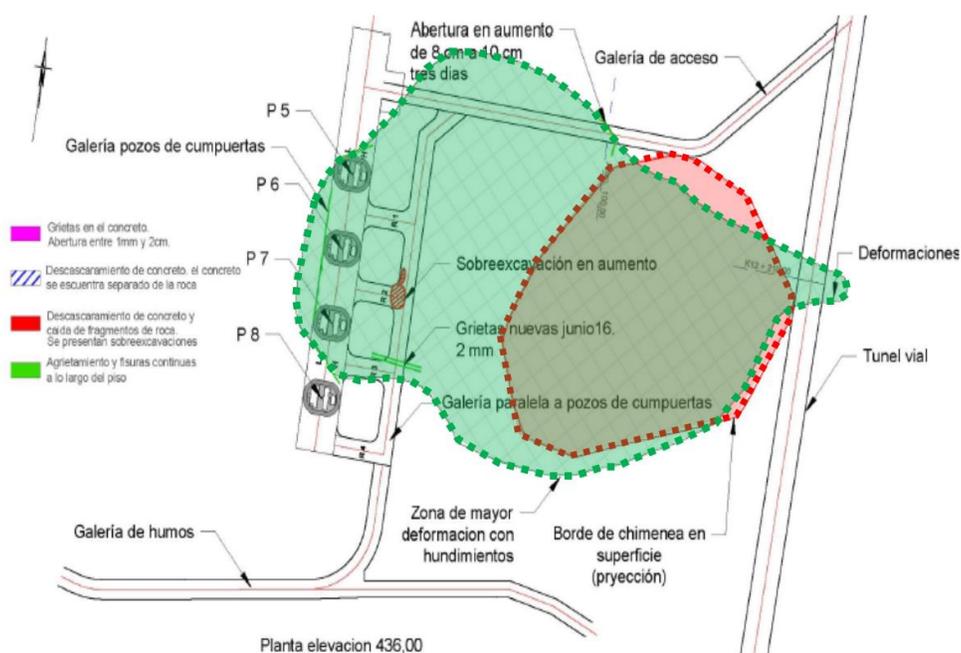
Con base en el incremento en la apertura de algunas grietas, el aumento en los desprendimientos de concreto lanzado y roca en el Ramal 2, el incremento en el desplazamiento vertical de algunos puntos de control, el registro progresivo de las deformaciones en los extensómetros (E3-P1 y E4-P2) y el hundimiento en el piso del Ramal 3 (R3 en la Figura 1.32), se puede concluir que hay un movimiento con componente vertical del macizo rocoso en este sector, localizado en la Figura 1.34 como zona de hundimiento.

y Asesoría, dicho sector presenta alto grado de agrietamientos, descascaramiento de concreto lanzado, deformación plástica y continua expansión de las grietas además tiene una relación espacial con el evento ocurrido el día 26 de mayo por inicio desprendimiento Romerito -zona roja de Figura 1.34- así como con la afectación de la zona de codos superiores #5-#8. Es por esto que constituye una de las zonas que requiere monitoreo y observación periódicas.

Figura 1.34 Galería de pozos de compuertas (Fuente: PHI-INO-LC1-054-R0).

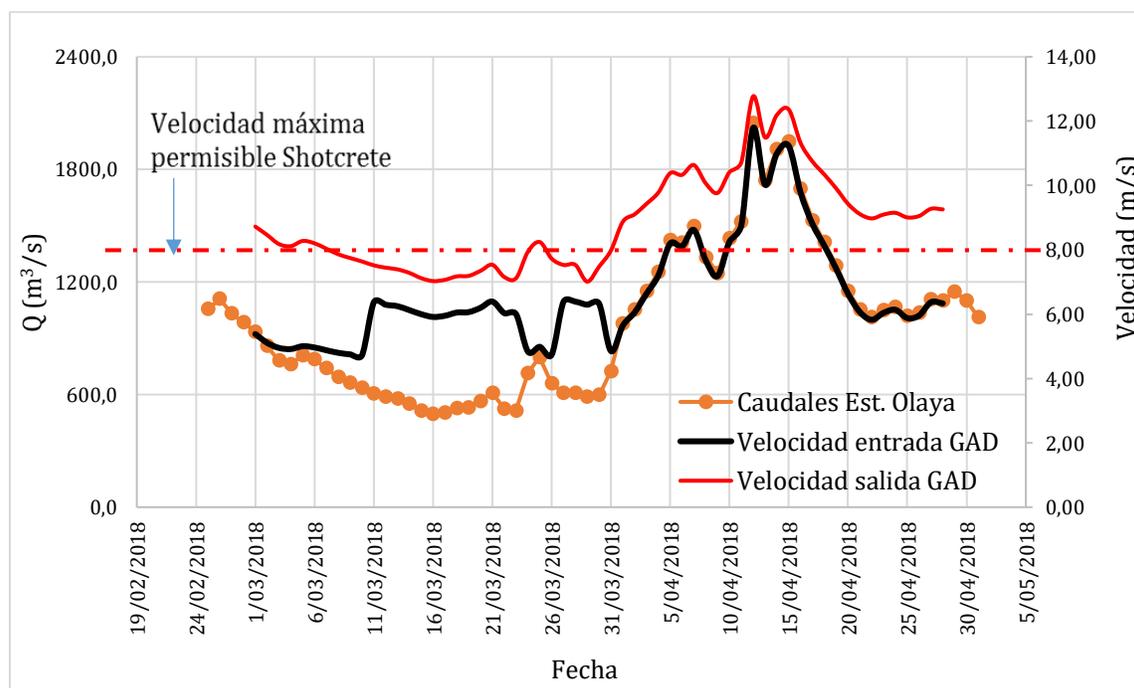
Los resultados de la simulación corroboran el reporte de LACTEC para un caudal de 1.200 m<sup>3</sup>/s donde afirman que la GAD funciona casi el 80 % como un conducto a presión. Bajo este escenario, la velocidad del flujo en el tramo a presión sería de unos 6,91 m/s (valor que está en el límite de las velocidades admisibles para un concreto lanzado como revestimiento del túnel), mientras a la salida del túnel se presentarían velocidades del orden de 9,60 m/s, valor que supera el valor máximo admisible reportado en la literatura técnica.

Figura 1.37. Variación de caudales de entrada al embalse y velocidades del flujo en la GAD, entre el 19 de febrero y el 05 de mayo, 2018 (Equipo técnico UNAL, 2018).

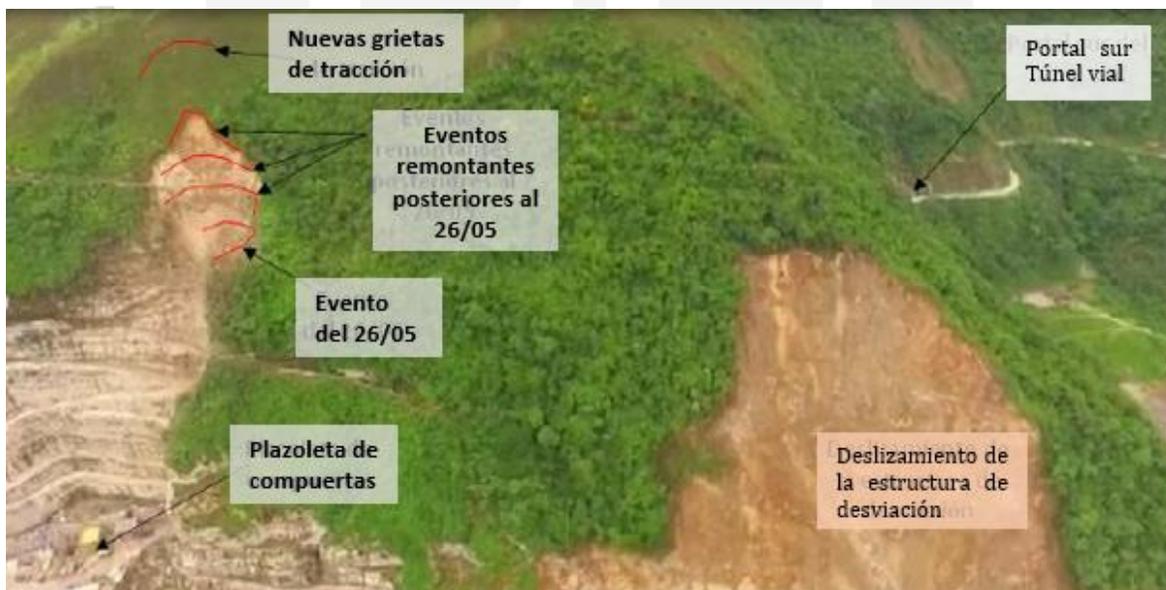
Es claro que el macizo rocoso está relativamente fracturado, presenta zonas de cizalla y está influenciado por las fallas Mellizo, Tocayo y sus ramificaciones (Figura 1.39).

Figura 1.39. Movimientos superficiales en la margen derecha de la presa (Fuente: presentación de Integral "PH\_Ituango\_proceso\_recuperación 7jun18).

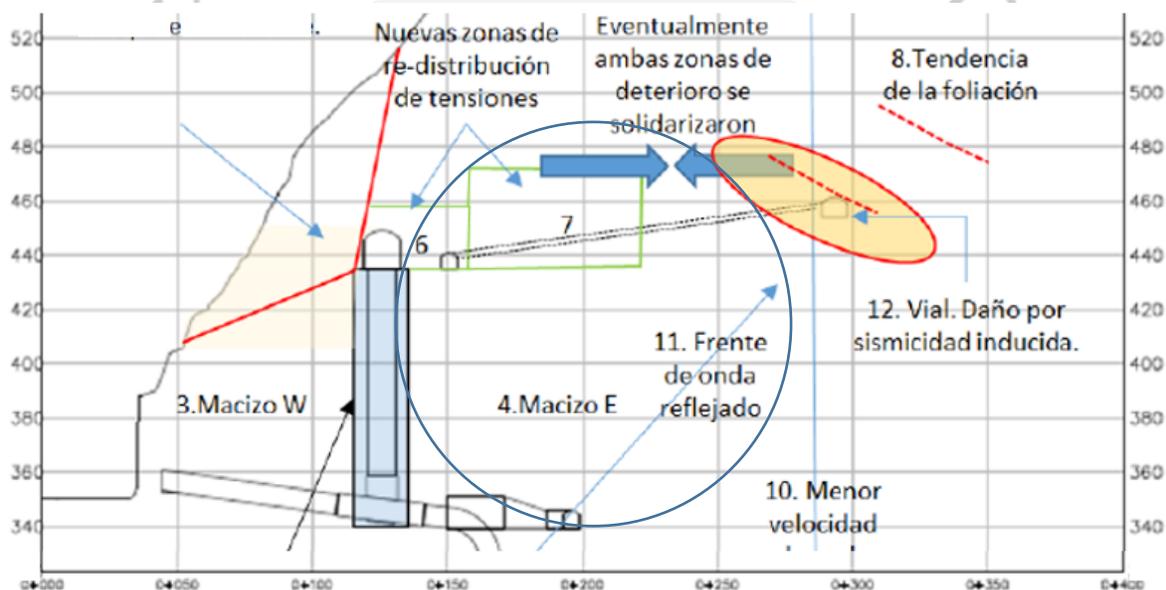
Adicionalmente el macizo que rodea la casa de máquinas se encuentra presurizado y sometido a vibraciones, factor que modifica las condiciones de resistencia iniciales (Figura 1.40). Sin embargo, no es probable que estas condiciones induzcan una configuración de falla profunda que desencadene un deslizamiento de grandes proporciones. Es muy probable que se presenten procesos sobre los deslizamientos activos y adicionalmente se amplíen las zonas afectadas.

Figura 1.40. Zona de la plazoleta de compuertas sometida a esfuerzos importantes que merecen atención especial (Fuente: Proyecto Hidroeléctrico Ituango, 2018).

De esta forma, se considera necesario profundizar en el mapeo y ubicación de eventos microsísmicos generados en el macizo rocoso de la margen derecha en general y de este volumen en particular, especialmente de eventos localizados en cercanías de los pozos de compuertas y pozos de presión, cavernas de transformadores, de generación y de almenaras. Este estudio permitiría localizar la distribución espacial de los focos de emisión de energía (eventos microsísmicos) y así corroborar la integridad geomecánica del macizo, que hasta el momento se asume con información escasa.
