<b>GOBERNACION DE ANTIOQUIA</b> REPUBLICA DE COLOMBIA	<b>ACTA DE REUNIÓN</b>	Código: FO-M1-P5-005
		Versión: 02
		Fecha de aprobación: 25/06/2018

Tipo de reunión: <b>Recorrido con Estructuración Taludes</b>		Fecha de reunión: <b>20-10-2021</b>
Organismo, Dependencia o Proceso:		Fecha de elaboración:
Asistentes, Organismo:	Ausentes, Organismo:

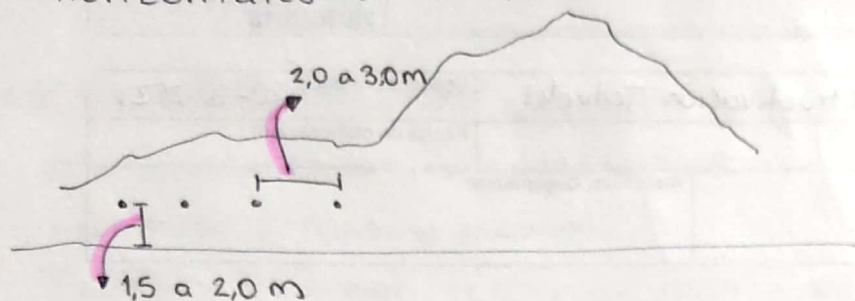
- **K 10+680** = Se tiene el problema de inestabilidad del talud deslizamiento presentado el 14 de Septiembre; se recomienda realizar visita con geologo para realizar levantamiento completo y características de toda la zona; se le da prioridad alta.
- Se recomienda no ejecutar filtros por la inestabilidad del sector; por tal razón se debe ejecutar drenes

horizontales en el talud alrededor al deslizamiento.

diámetro 2 1/2" - 3"

prof = hasta topar con roca  
inclinación positiva 5° con hor
