**Ref.:** CONTRATO N° 4600010810 DE 2020 “INTERVENTORÍA TÉCNICA, ADMINISTRATIVA, AMBIENTAL, FINANCIERA Y LEGAL PARA EL MEJORAMIENTO DE LA VÍA BARBOSA- CONCEPCIÓN EN EL DEPARTAMENTO DE ANTIOQUIA.

**Asunto:** Ajustes necesarios, para la actualización diseño geométrico en algunos sectores de la vía

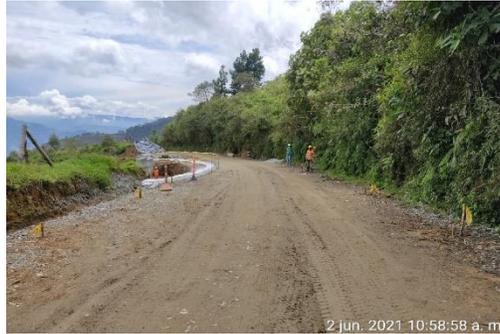
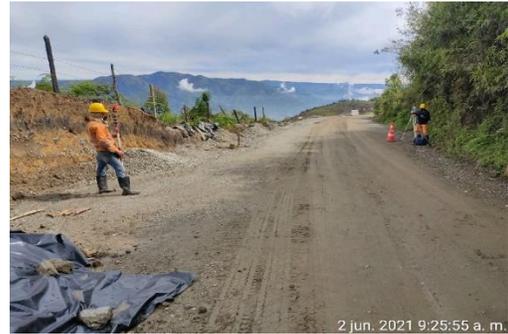
1. **K14+00 al K13+880:** se requiere desplazar el eje hacia la izquierda en una distancia de 0.80 m y subir la rasante en aproximadamente 0.60 m, este ajuste para evitar la interferencia con predio al costado derecho de la vía y evitar muchos cortes para aprovechar el material de la rasante de la vía, según diseño de pavimentos viabilizado.

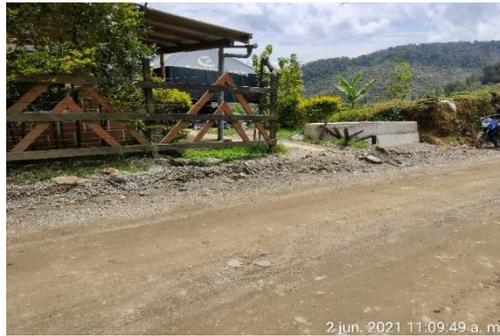
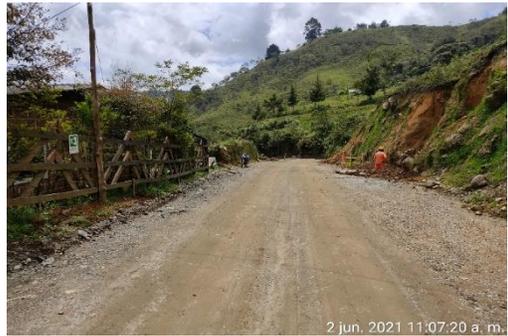
2. **K13+840 al K13+750:** se requiere desplazar el eje de la vía hacia el costado izquierdo y bajar la rasante, para evitar que el lleno de la estructura del pavimento quede dentro de la vivienda.

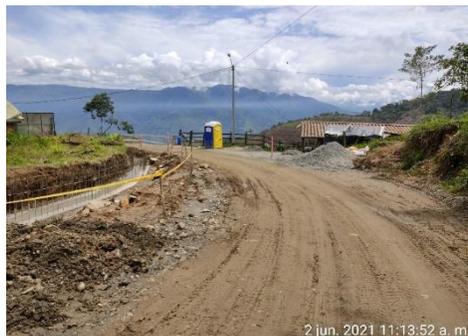
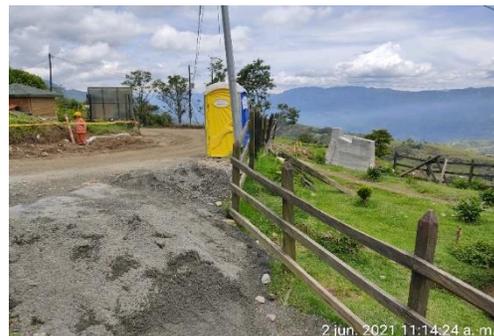
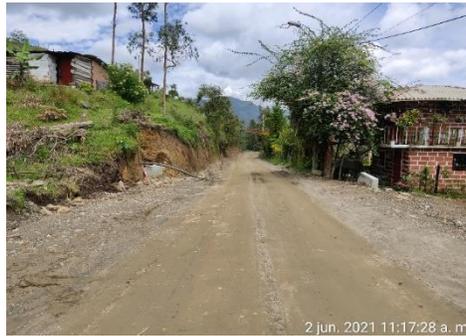
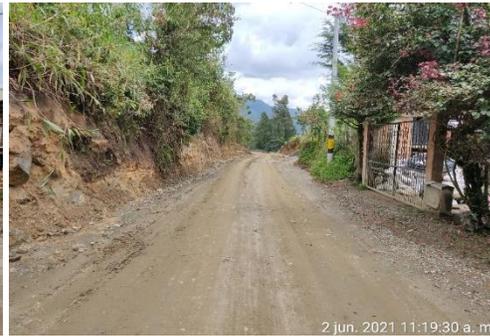
3. **K13+740 al K13+380:** se requiere desplazar el eje de la vía, ya que, al localizar el diseño, se observó que la pata del terraplén, queda dentro de dos viviendas ubicadas en el costado izquierdo, situación que también genera que sea necesario bajar la rasante, porque esta se encuentra en una cota muy inferior al diseño inicial, generando dificultades para acceder a la vivienda.

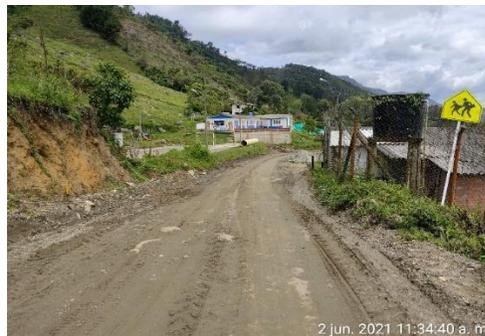
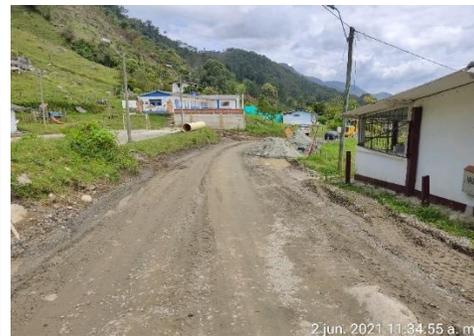
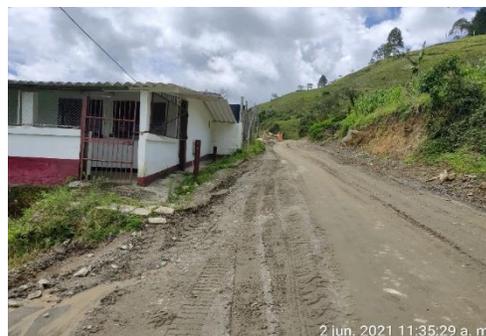
4. **K12+980 al K12+970:** se requiere bajar rasante entre 1.00m a 2.00m en una longitud aproximada de 30 m, se requiere también desplazar eje a 1.20 metros hacia la derecha en aproximadas 15 metros hasta la "pi" siguiente, sin modificar lado izquierdo por vivienda contigua a cancha, mover eje hacia la izquierda 2 m por vivienda en talud inestable.

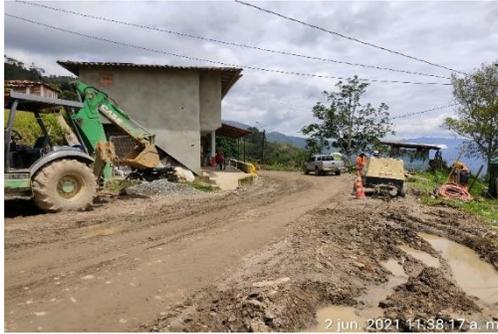
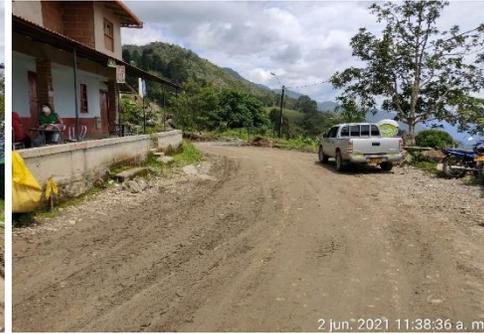
5. **K12+940 al K12+840:** se requiere bajar la rasante de la vía por afectación a vivienda en este sector, dado a que el diseño genera una afectación para el propietario en cuanto a la accesibilidad al predio, por diferencia de cota, además los llenos en la zona quedarían por encima del nivel de ingreso de las parcelas y la tienda del sector.

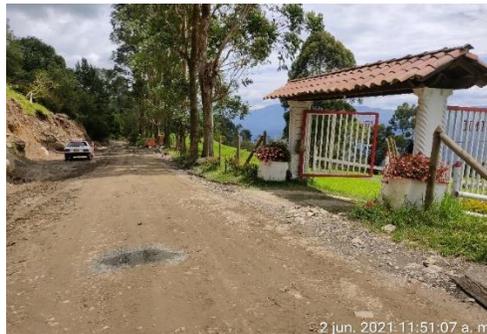
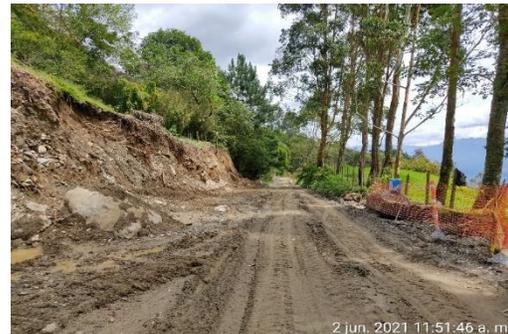
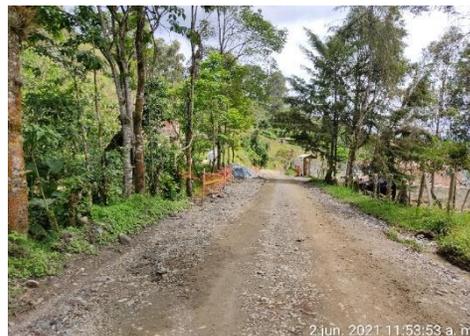
6. **K12+715 al K12+560:** se requiere desplazar el eje hacia la derecha, para evitar realizar compensación a vivienda, dado a que el costado izquierdo de la vía ingresa al predio y se debe demoler portada y ajustar accesos.

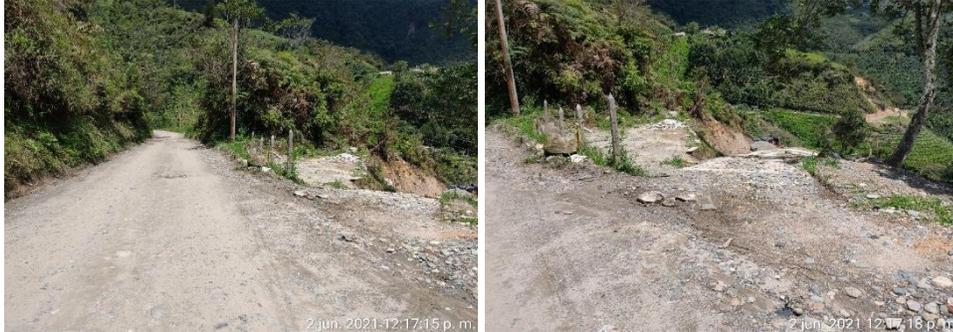
7. **K9+760 al K9+690:** se requiere desplazar el eje de la vía y bajar la cota de rasante, para mejorar acceso en rieles en este sector.

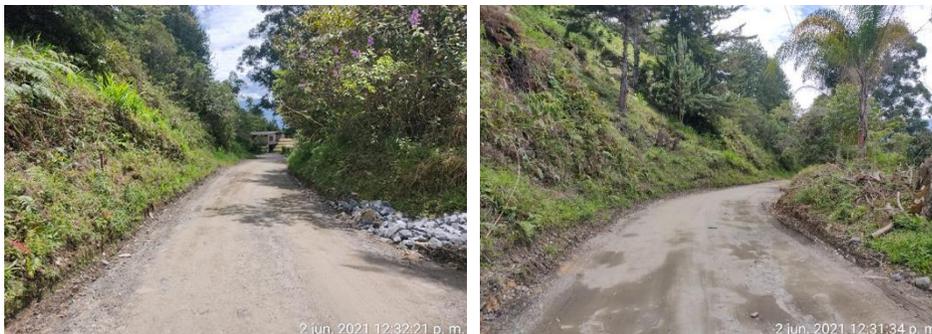
8. **K7+230:** por recomendación geotécnica, es necesario desplazar el eje de la vía, para evitar la intervención del talud, el cual son taludes en zona de roca, que presentan buzamientos desfavorables para el corte y puede generar altos costo su tratamiento y estabilidad.
