Referencia: Contrato N° 4600013641, MEJORAMIENTO DE LA VIA SOBRE EL CORREDOR AUTOPISTA - EL RAMAL – GRANADA CODIGO (60AN16)- GRANADA - EL CHOCO – SAN CARLOS CODIGO (60AN16- 1) EN LA SUBREGION ORIENTE DEL DEPARTAMENTO DE ANTIOQUIA. VISITA DE OBRA ESPECIALIDAD HIDROLOGÍA, HIDRÁULICA Y SOCAVACIÓN.

A continuación, se presenta el informe de la visita realizada el día 20 de diciembre de 2022 en lo referente al componente de hidrología, hidráulica y socavación.

### 1. K14+720, evaluación hidráulica del canal longitudinal

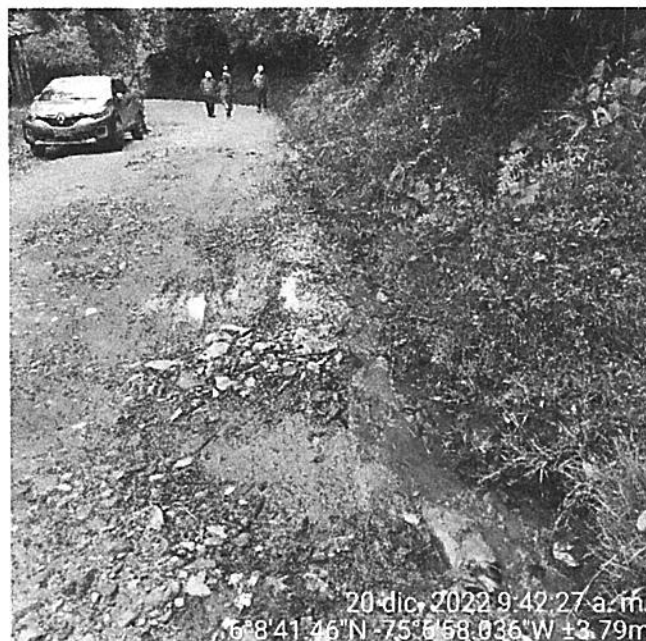
En este tramo se tiene una presencia de agua permanente la cual discurre por el costado izquierdo de la vía en el sentido del abscisado, por tal razón es necesario evaluar la capacidad hidráulica de la cuneta triangular proyectada la cual inicia en la abscisa k14+830 y termina entregando en la obra de drenaje transversal de 0.90m ubicada en la abscisa k14+640, por lo tanto, la cuneta presenta una longitud del orden de 190m. En caso de que la estructura proyectada no presente la capacidad adecuada, se evaluará la implementación de un canal Bordillo. En cualquiera de las dos alternativas que se implemente, el filtro a utilizar seguirá presentando una profundidad de 1.0m, valor que se vienen implementado en el proyecto de acuerdo con los diseños realizados.

Foto 1. Presencia de agua en el costado izquierdo según el absclisado (vista en sentido hacia Granada).

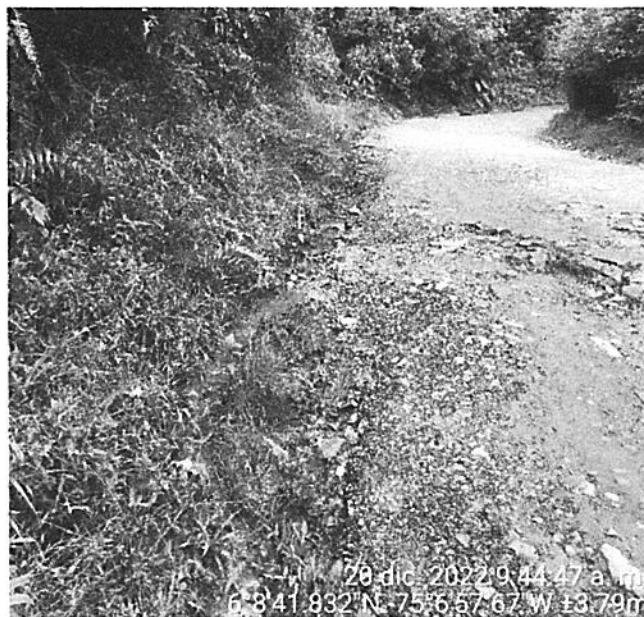
Foto 2. Presencia de agua en el costado izquierdo según el absclisado (vista en sentido hacia San Carlos).

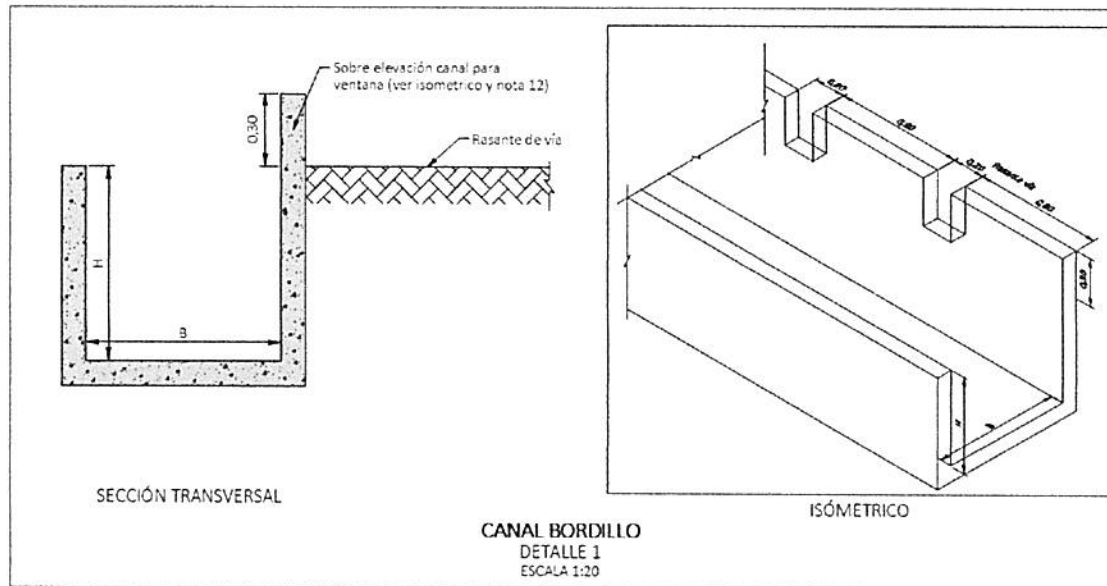
Figura 1. Esquema de posible Canal Bordillo a implementar.

A continuación, en la **Figura 1** se presenta el esquema del posible canal bordillo a implementar en el caso que la cuneta triangular que se tiene proyectada no cumpla con la capacidad hidráulica requerida.

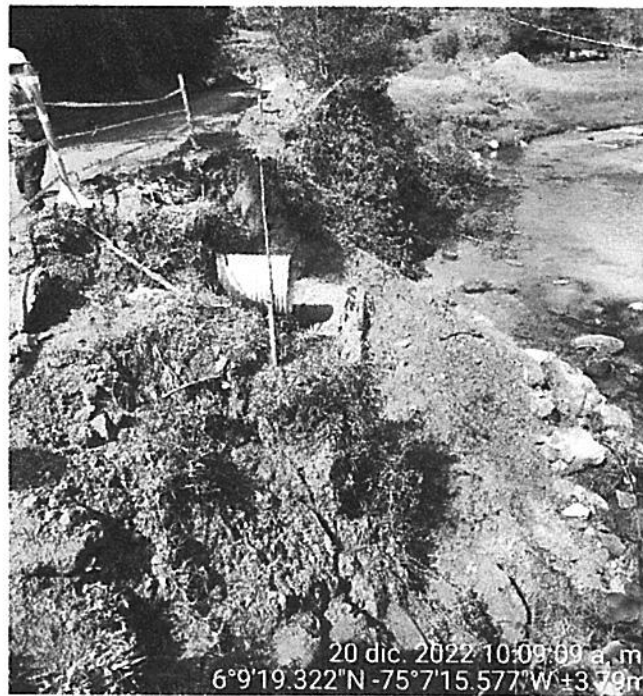
Foto 3. Estado de la obra de drenaje ubicada en el k13+097.

Para la estructura de drenaje transversal ubicada en este sitio, se recomienda que en el descole la estructura de salida tipo cabezote se ubique de tal manera que las aletas conserven la misma línea del muro proyecto en Megabag a construir, de tal forma que las mismas no sobresalgan con el objetivo de evitar la generación de perturbaciones en el perfil de flujo que transporta la quebrada ante el incremento de caudal.

En la losa del cabezote se proyecta realizar una llave de fondo, la cual se debe construir por debajo o al mismo nivel del fondo del muro en Megabag, con una profundidad mínima de 1.0m. En el caso de encontrar rocas que no sean posible realizar su extracción, se puede anclar el refuerzo en las mismas y manejar la llave como un concreto ciclópeo, garantizando la profundidad ya mencionada.

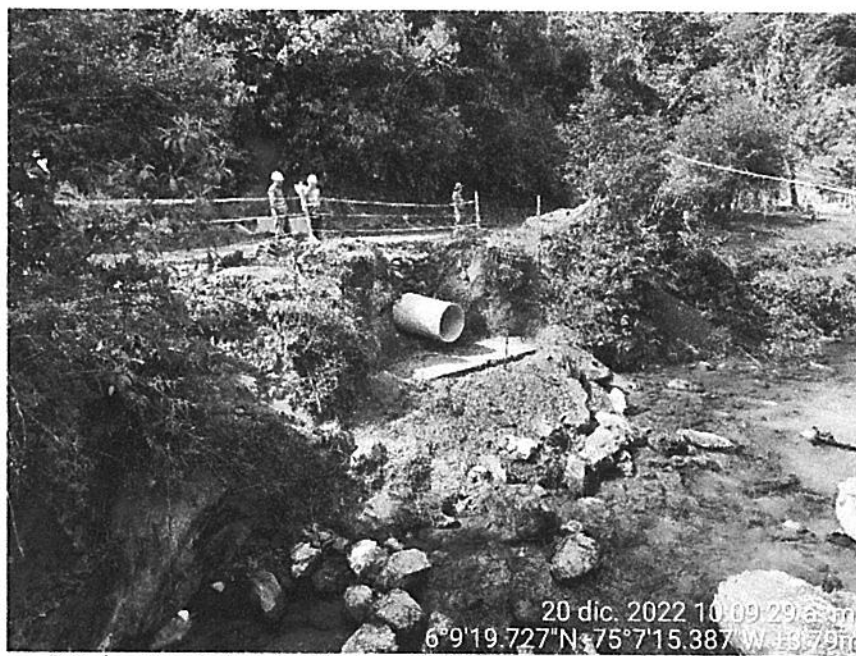
Foto 4. Obra de drenaje ubicada en el k13+097, vista desde el puente existente.

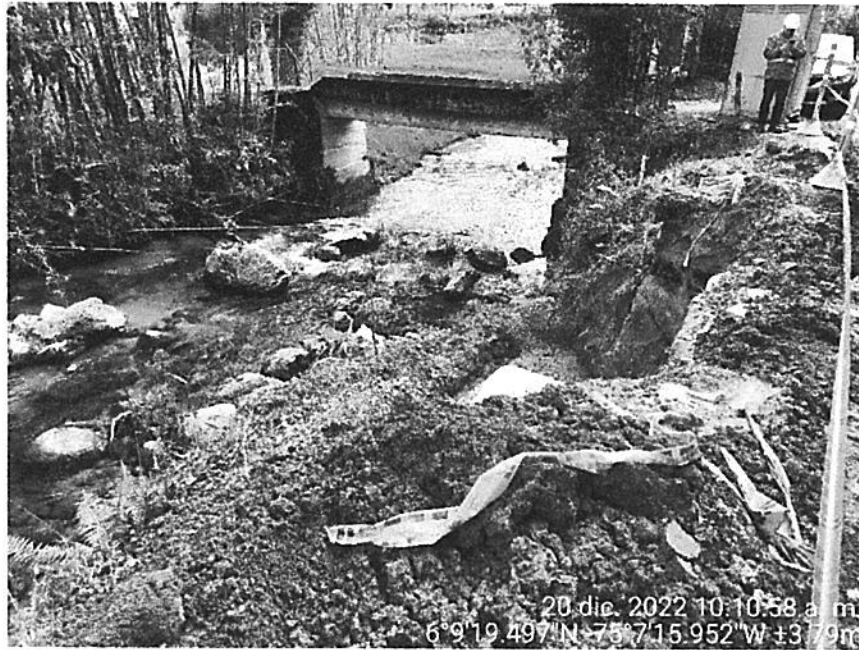
Foto 5. Obra de drenaje ubicada en el k13+097, vista desde la vía.

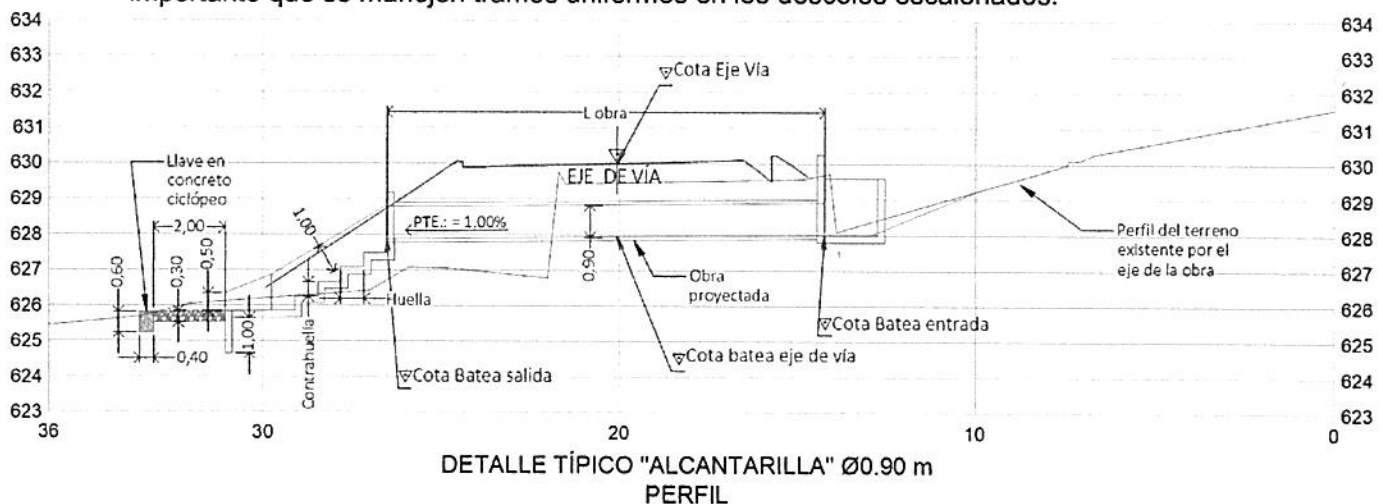
Figura 2. Perfil típico de estructura escalonada en el descole.

En las siguientes figuras se presenta un perfil típico de una obra de drenaje con estructura de disipación de energía en el descole. Para este tipo de estructuras se debido a la diversidad de pendientes que se tienen en la zona, se recomienda ajustarlas a las condiciones de campo con valores de la contrahuella en el rango entre 0.30 – 0.50m, y que la longitud de la huella siempre sea mayor o igual a la contrahuella establecida. Es importante que se manejen tramos uniformes en los descoles escalonados.

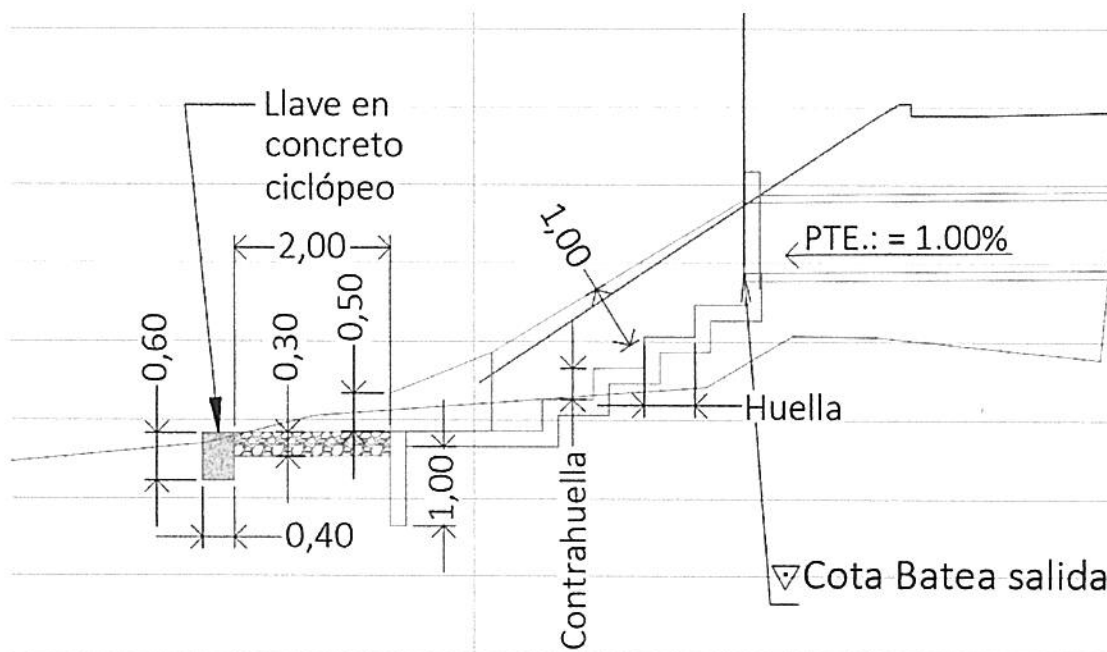
Figura 3. Zoom del Perfil típico de estructura escalonada en el descole.
