RV: Oficio AG8-1-25 FDGRD

Asunto: Oficio AG8-1-25 FDGRD

De manera atenta, adjunto a ustedes el oficio del asunto referente a la ejecución presupuestal del FDGRD

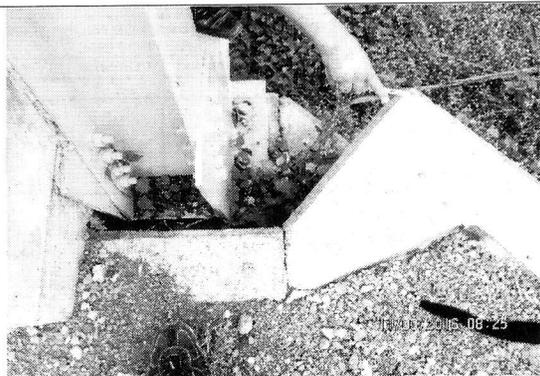
Foto No.2 grieta en la estribo del puente margen derecha de la quebrada

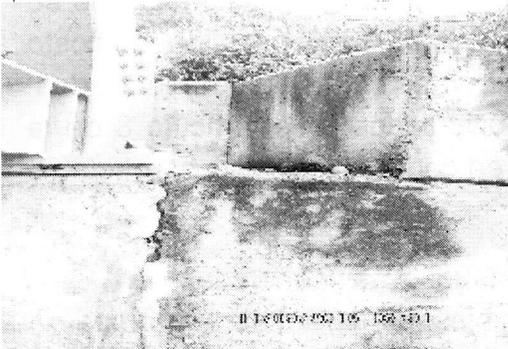
Foto No. 3 Grieta en el estribo margen de derecha del de la quebrada aguas abajo y hormigueros en los muros de los estribos

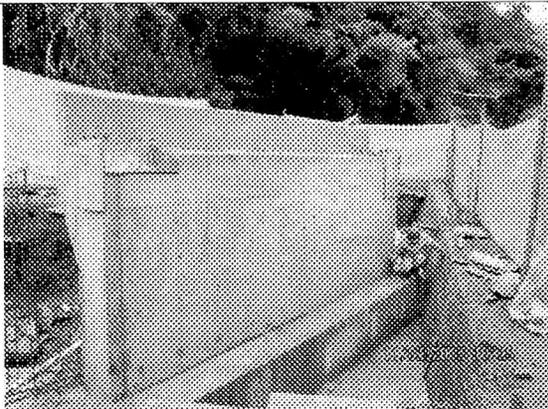
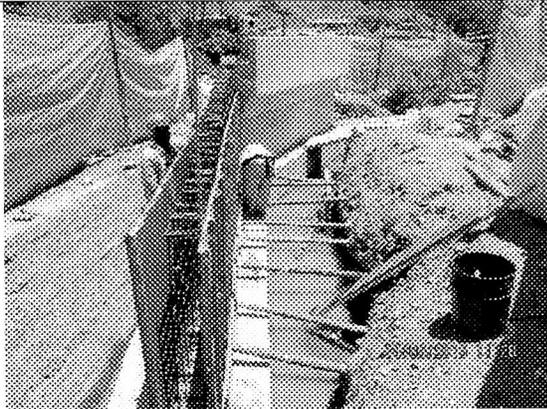
REGISTRO FOTOGRAFICO JUNTAS DE EXPANSION ENTRE ESTRIBOS Y ALETAS

1. La grieta en el alto del muro de los estribos tanto aguas arriba como aguas abajo del puente vehicular no es otra cosa que una junta de expansión de la cual se menciona en el numeral 11.6.1.4 - Muros de Aleta, de la Norma Colombiana de Diseño de puentes de 2014 – Invias, que fue contemplada entre el estribo y las aletas a ambos márgenes del puente y a su vez aislados entre sí por láminas de porón de 1 cm y resanado con elemento protector. (ver cuadro anexo)

Estribo fundido como elemento independiente de las aletas	Proceso de armado de la aleta como elemento independiente del estribo
Lamina de poron donde se evidencia la separación entre elementos

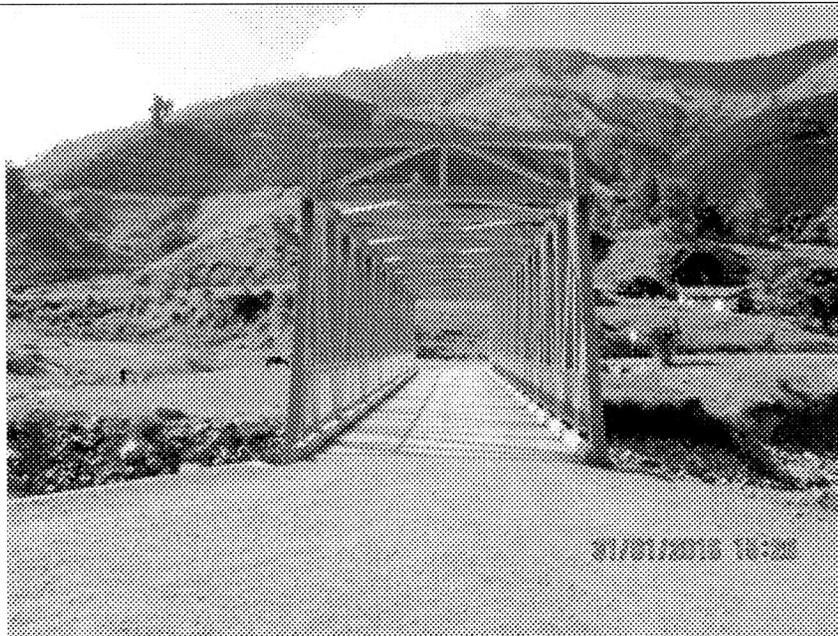
4. Fisuras en las placas de los accesos tanto aguas arriba como aguas abajo del puente vehicular. No existe placa de concreto para la aproximación del puente vehicular, debido a que los llenos de acceso del puente vehicular fueron hechos con material de préstamo y compactados con vibrocompactador, además de una capa de rodadura de afirmado y longitud de 22 m, a entrada y salida del puente vehicular, el cual ha evidenciado buen desempeño a pesar de las últimas lluvias.

Acceso al puente vehicular – Con material de afirmado y separación de la losa en concreto del puente

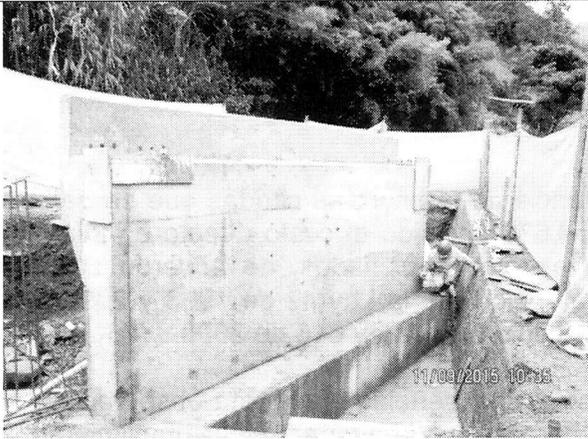
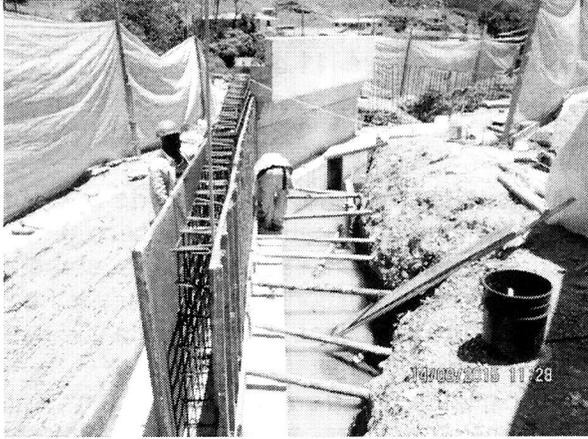
REGISTRO FOTOGRAFICO JUNTAS DE EXPANSION ENTRE ESTRIBOS Y ALETAS

Estribo fundido como elemento independiente de las aletas	Proceso de armado de la aleta como elemento independiente del estribo
Lamina de poron donde se evidencia la separación entre elementos

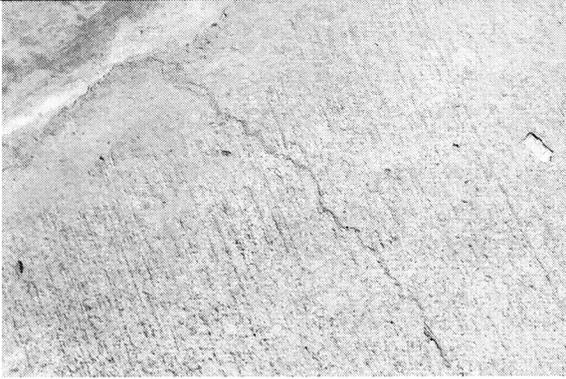
Foto 11 Fisura en la placa de acceso al puente peatonal margen derecha	Foto 2 Sellado de la fisura de la losa de aproximación al puente peatonal

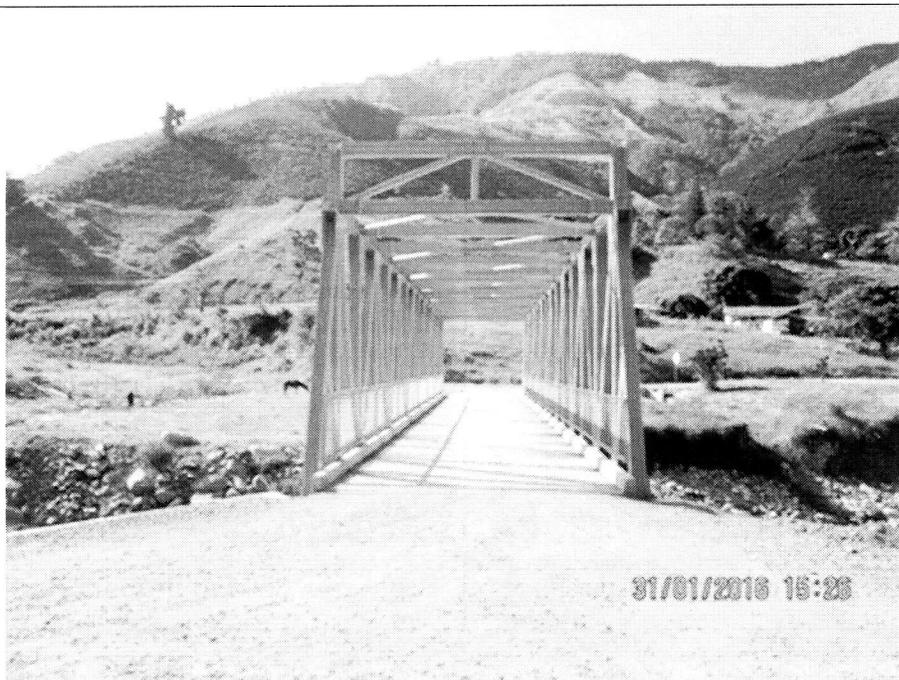
4. Fisuras en las placas de los accesos tanto aguas arriba como aguas abajo del puente vehicular. No existe placa de concreto para la aproximación del puente vehicular, debido a que los llenos de acceso del puente vehicular fueron hechos con material de préstamo y compactados con vibrocompactador, además de una capa de rodadura de afirmado y longitud de 22 m, a entrada y salida del puente vehicular, el cual ha evidenciado buen desempeño a pesar de las últimas lluvias.

Acceso al puente vehicular – Con material de afirmado y separación de la losa en concreto del puente

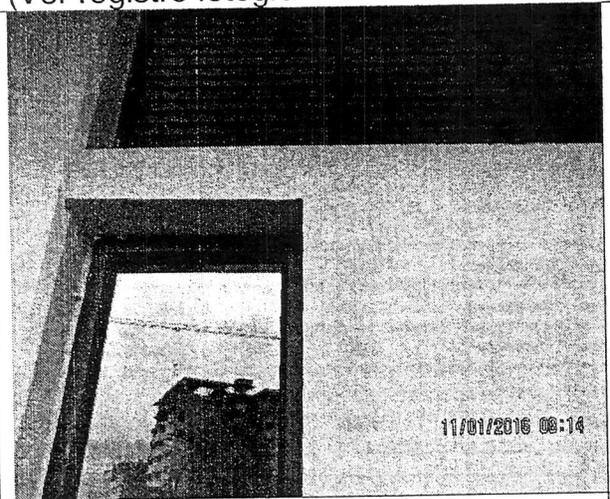
<p>Foto No.1 Grieta vertical en el muro</p>	<p>Foto No. 2 Grieta en el muro cerca de las dilataciones</p>

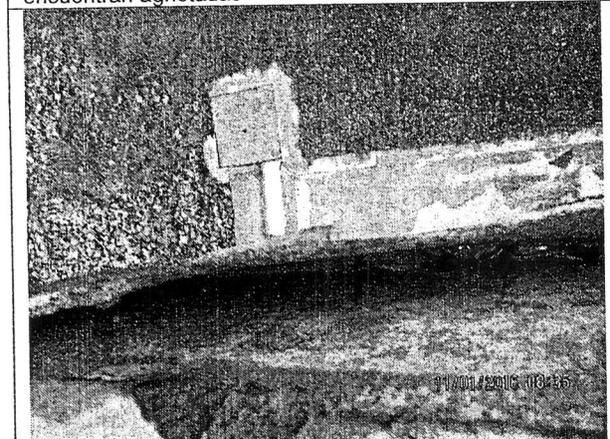
<p>Foto No. 5 humedades en muros y deficiencia constructivas</p>	<p>Foto No. 6 Grieta vertical en muro del segundo piso</p>

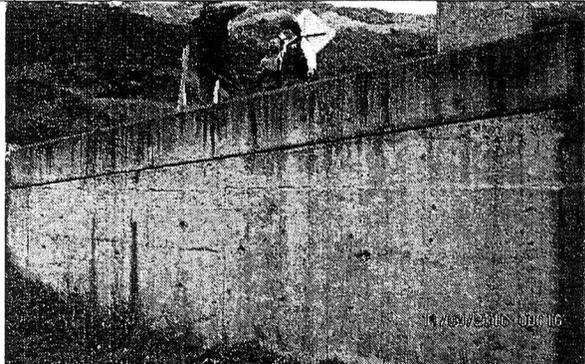
- Grieta en el alto de muro de los estribos tanto aguas arriba como aguas abajo del puente vehicular
- Losas de la súper estructura del puente vehicular se observan fisuras.
- Gritas en las placas del puente peatonal y falta de sello de la juntas entre placas a lo largo del puente.
- Fisuras en las placas de los accesos tanto aguas arriba como a aguas abajo. Del puente vehicular.
- Falta la señalización donde se indique el peso permitido por vehículo para transitar por el puente.
- Baches en la vía de accesos del puente vehicular
- En el muro semi viaductos se observa grieta en la continuidad del muro.

<p>Foto No.1 Fisuras estribo puente vehicular margen de izquierda agua abajo</p>	<p>Foto No.2 grieta en la estribo del puente margen derecha de la quebrada</p>

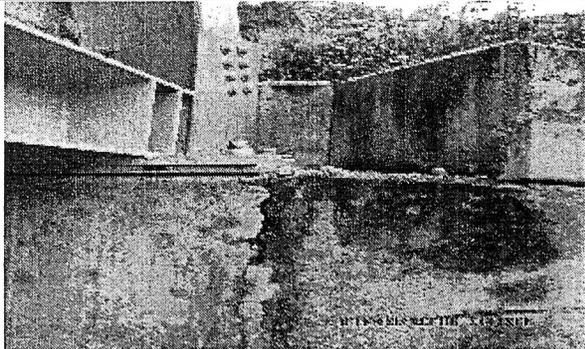
<p>Foto No. 3 Grieta en el estribo margen de derecha del de la quebrada aguas abajo y hormigueros en los muros de los estribos</p>	<p>Foto No. 4 Placa del puente peatonal se observa que las juntas no se encuentran selladas</p>
