GOBERNACIÓN DE ANTIOQUIA  
República de Colombia

# Estado de las vías en Antioquia

Medellín, marzo 14 de 2025

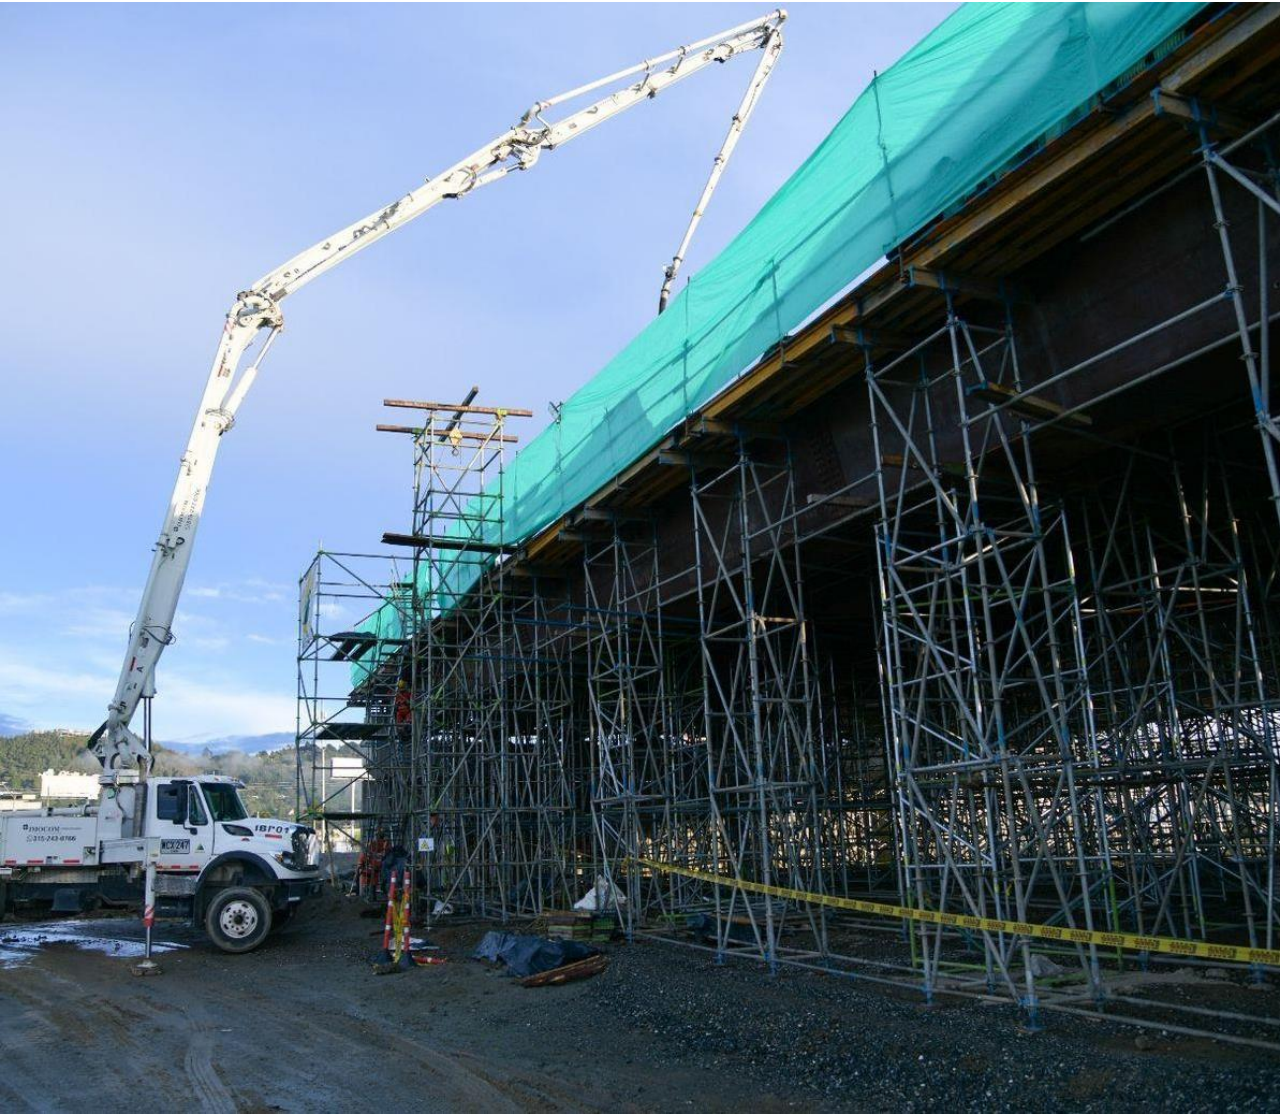
Estado de las  
Vías en Valle de Aburrá

- **Vía doble calzada Sajonia – Aeropuerto:** obras en el sector de la glorieta externa del aeropuerto José María Córdova (construcción del intercambio vial).
- **Vía Santa Elena:** restricción de vehículos con carga superior a cuatro toneladas.  
Control pare y siga en el km 11+200 sector Mirador de Santa Elena.
- **Vía variante Las Palmas:** habilitada con restricción de vehículos de carga superiores a cuatro toneladas.
- **Vía Conexión Vial Aburrá Oriente – Túnel de Oriente:** habilitada las 24 horas del día, con las restricciones de circulación a vehículos de carga, ciclistas, peatones, vehículos de enseñanza, motos, vehículos de tracción animal y chivas.

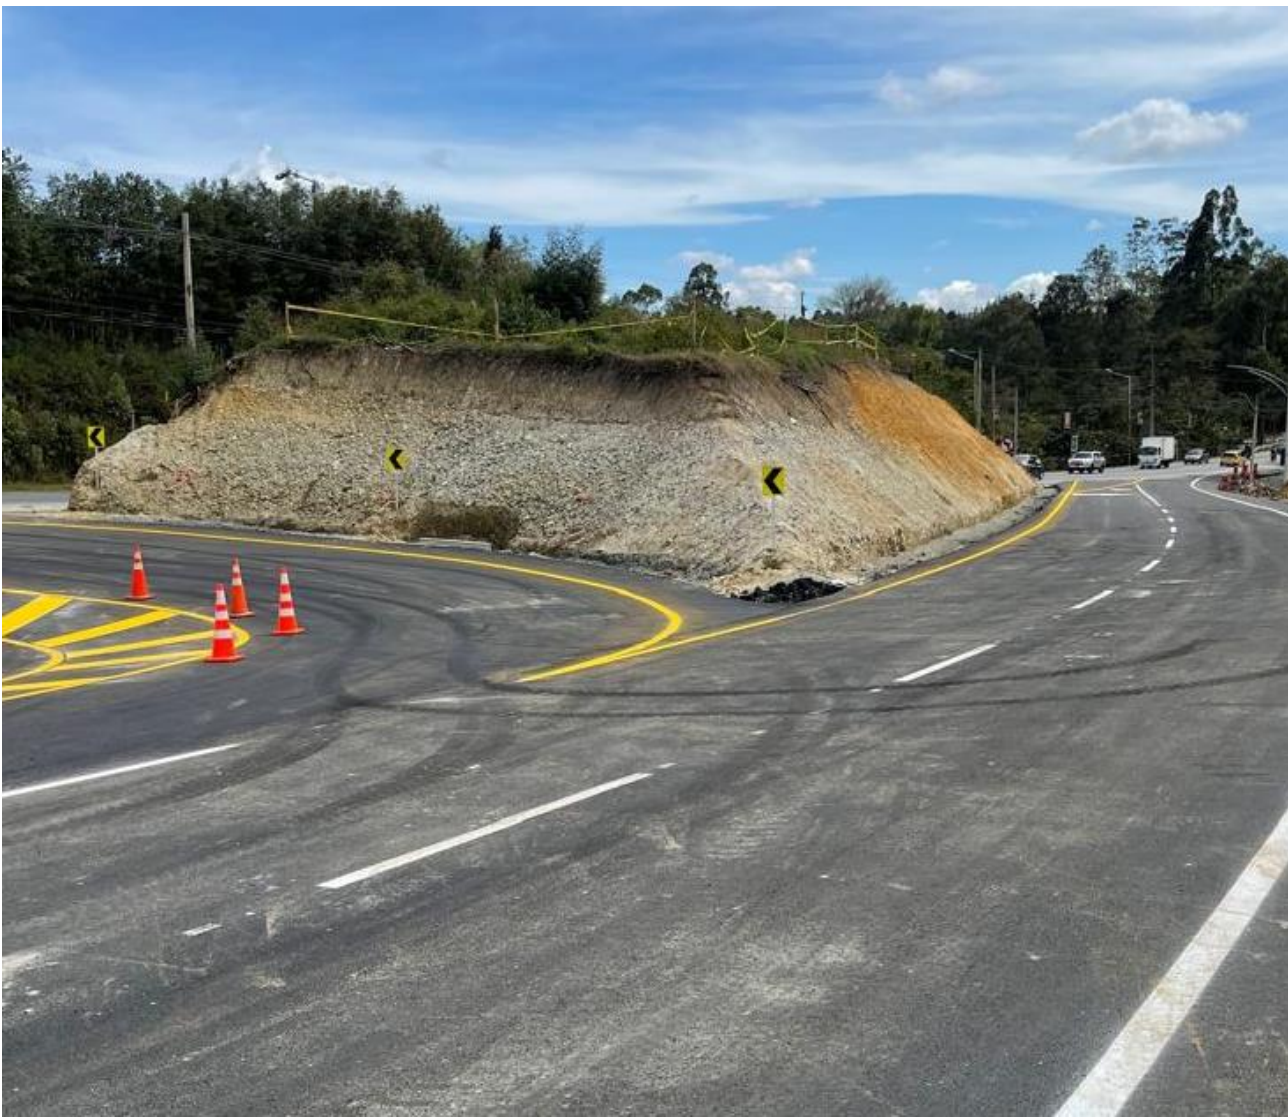
Estado de las  
Vías en Valle de Aburrá

- **Vía Doble Calzada Las Palmas:** habilitada con restricción a vehículos de carga superior a cuatro toneladas entre el km 6+600 (arriba del restaurante 'Chuscalito') hasta el km 16+600 (glorieta Alto de Las Palmas).
- **El domingo 16 de marzo habrá ciclo vía, por lo cual la circulación será en un solo carril de 5:30 a.m. a 12:00 m., en el carril de izquierdo de la calzada de ascenso**

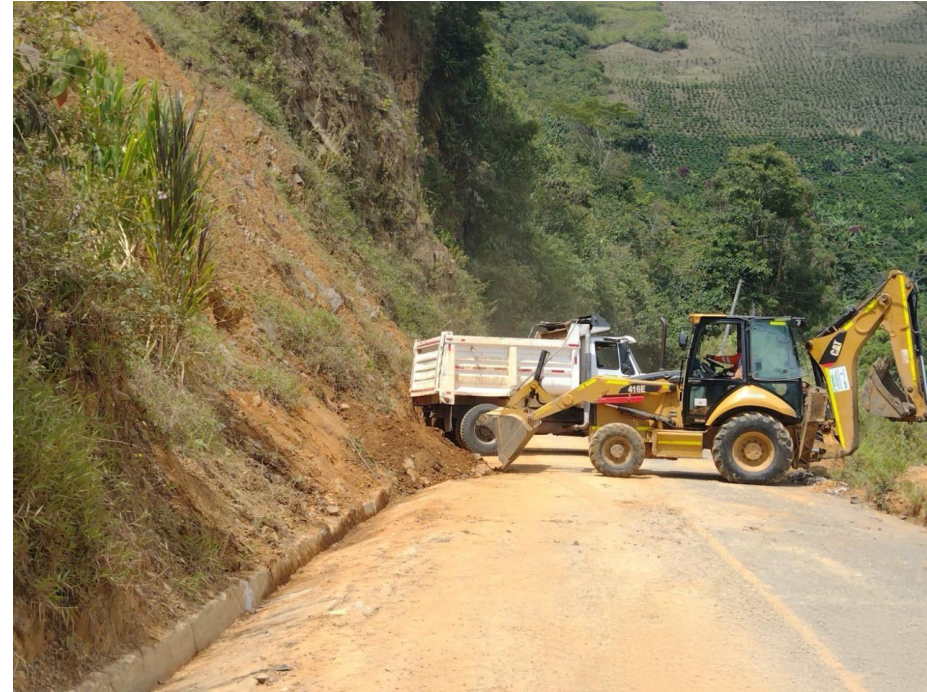
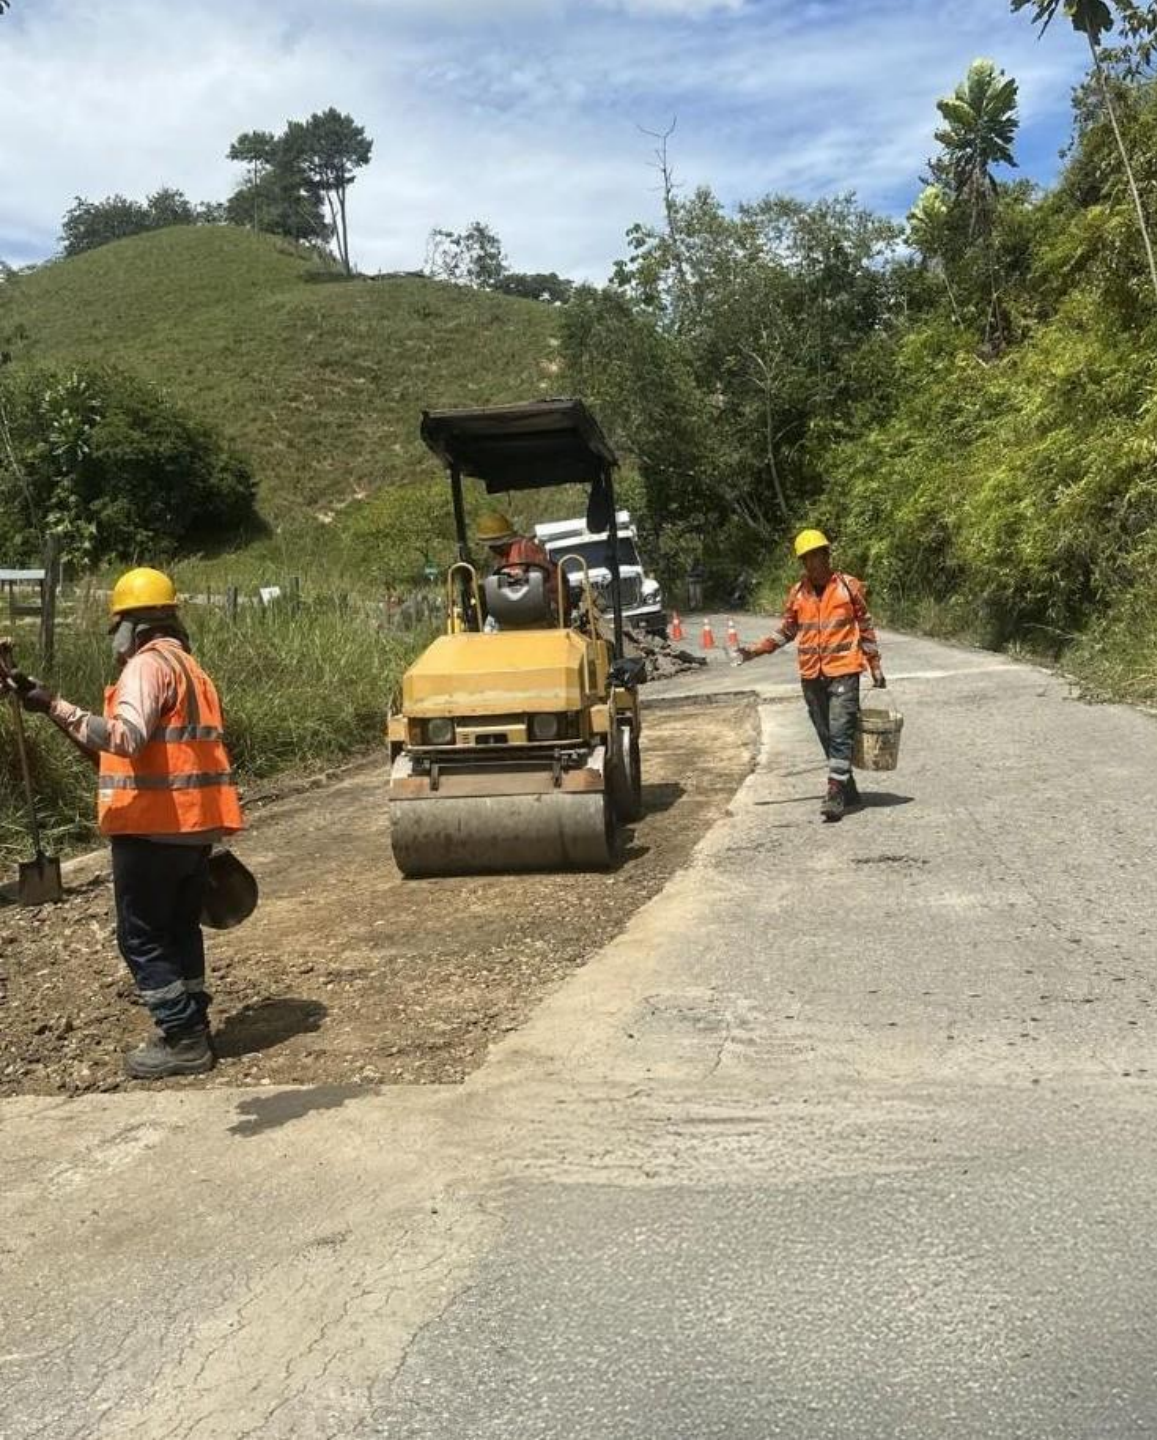
Estado de las  
Vías en Oriente

- **Nariño – Sonsón:** paso un carril aproximadamente a 5 km de la salida de municipio de Nariño.
- **La Granja (Montebello) – El Retiro:** paso a un carril pérdidas de banca en el km 2+400. Se restringe el paso de vehículos de más de 10 toneladas mediante Resolución 2023060082645 del 02/08/2023 de la Agencia de Seguridad Vial Departamental.
- **San Rafael – La Palma – La Holanda – San Carlos:** paso a medio carril pérdidas de banca en el km 10+400 y km 16+900. Se recomienda transitar con precaución.
- **Autopista – El Ramal – Granada:** paso a medio carril pérdida de banca en el PR 0+900 y construcción puente vehicular en el km 11+700. Se recomienda transitar con precaución.

- **Abejorral – Pantanillo – El Oro:** se restringe el paso de vehículos de más de 12 toneladas mediante Resolución 2023060346353 (vehículo más carga). Del 13/10/2023 de la Agencia de Seguridad Vial Departamental.
- **San Vicente – Concepción – Barbosa:** paso a medio carril en el km 4+400. Personal en la vía realizando atención a puntos críticos. Se recomienda transitar con precaución.

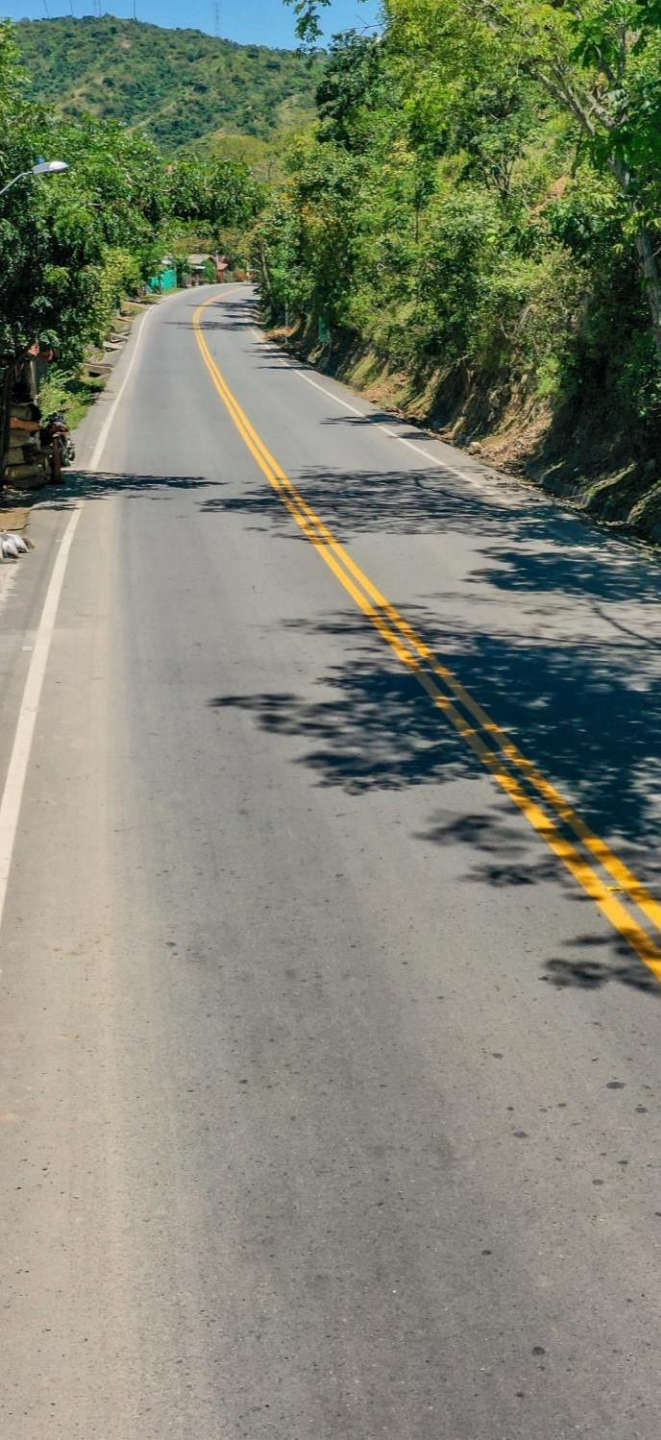
Estado de las  
Vías en Occidente

- **La Miserenga (Cruce Ruta 62) – Ebéjico – Sevilla – Heliconia – Alto del Chuscal:** en el km 61+826 se presenta pérdida parcial de la banca costado izquierdo, km 14+200, km 14+300, km 14+800, zona geológicamente inestable transitar con precaución en los km 03+200, km 15+400, km 18+200, km 22+400, km 16+300, km 38+900, km 57+900, km 56+100.

- **Alto del Chuscal – San Antonio de Prado:** se presenta caída de material en el km 00+800, zona inestable geológicamente en el km 5+000, inicio de pérdida parcial de la banca costado izquierdo en los km 05+200, km 05+900, km 06+300. Transitar con precaución.

- **Chorodó – Frontino:** pérdida parcial en el km 06+800 costado derecho transitar con precaución.
- **Uramita – Peque:** la vía presenta trabajos de pavimentación del km 02+500 al km 06+800, presencia derrumbes desde el km 20+000 (Juntas de Uramita) hasta el km 44+300.

- **Dabeiba – Camparrusia:** por material depositado por las crecientes de las quebradas que posee el corredor vial se debe transitar con precaución en los km 11+000, km 19+400, km 19+700, km 40+400, km 40+800, km 42+800, km 43+700, km 44+600 zona geológicamente inestable en el km 38+800.

- **La Usa - Caicedo:** transitar con precaución, posee múltiples deslizamientos que reducen al ancho de la calzada y se presenta pérdida parcial de la banca costado derecho en las abscisas km 02+70, km 04+790, km 05+500, km 06+100, km 13+000, km 14+700, km 15+050, km 18+500, km 18+600, km 18+700 y km 32+700. El km 24+800 se presenta hundimiento de la vía por falla geológica.

- **Puente de Occidente - Olaya - Liborina:** transitar con precaución en las abscisas km 05+900 por caída de rocas, km 06+700 costado izquierdo, km 08+700 costado izquierdo reducción a un carril.

- **Liborina - Sabanalarga:** transitar con precaución en las abscisas km 12+600, km 18+400 y km 21+000 por pérdida parcial de la banca. Presenta derrumbes en el km 07+000, km 07+050, km 07+800, km 08+900, km 09+700, km 15+200, km 17+400 y km 17+600 el cual reducen el ancho de la calzada.

- **Santa Fe de Antioquia - Puente de Occidente - La Ye (San Jerónimo) - Cruce Ruta 62:** los vehículos que van hacia el puente de Occidente deberán transitar con precaución, por pérdida parcial de banca en km 00+400.

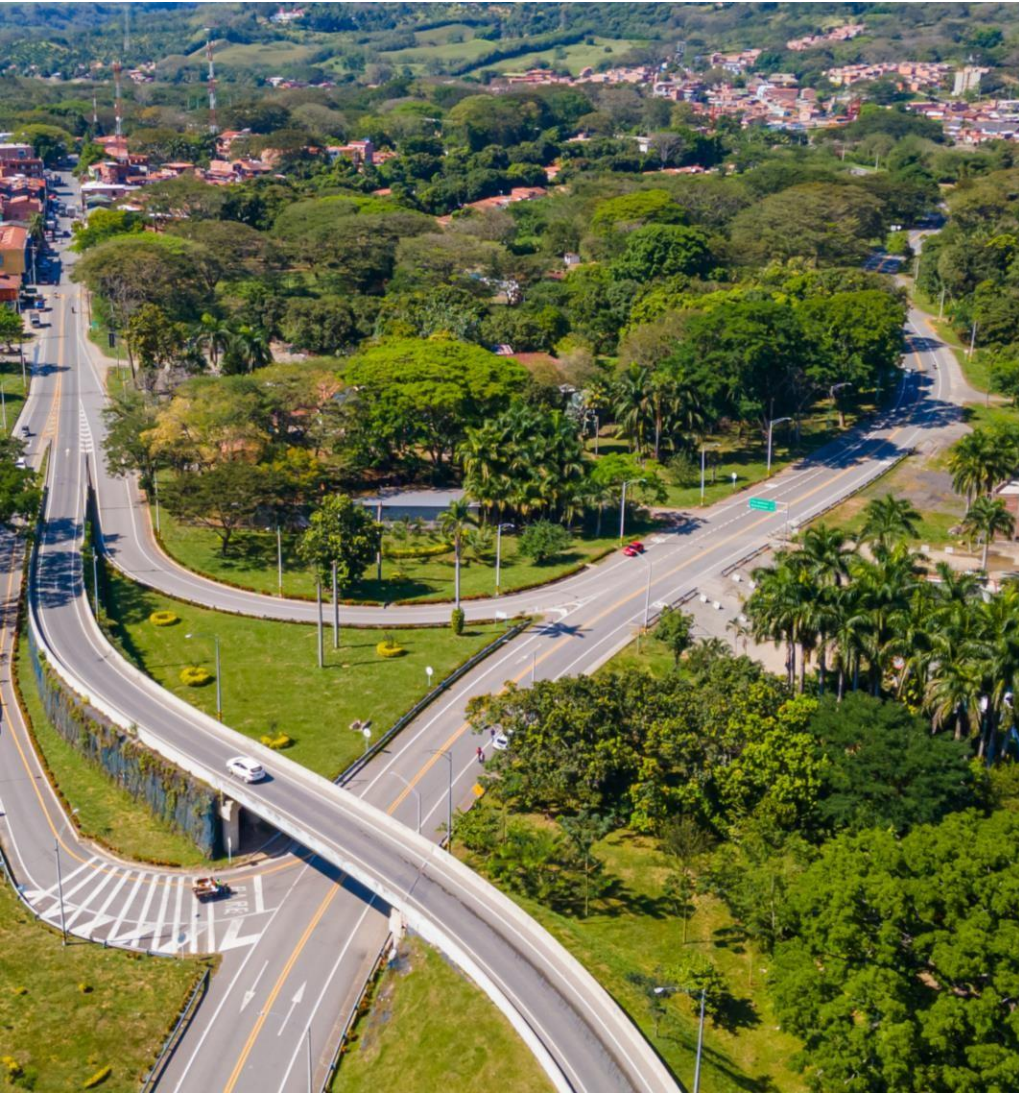
Estado de las  
Vías en Suroeste

- **Albania – Titiribí:** se presenta asentamiento de banca en el carril derecho km 7+500. Transitar con precaución, paso restringido a un carril.
- **El Cinco – Venecia:** se presenta cierre parcial de vía en el km 4+600 por pérdida total de banca, paso restringido a un carril. Se recomienda utilizar vía alterna Bolombolo – Venecia.
- **Camilo C – El Cinco – Fredonia:** se presenta pérdida parcial de banca en el km 14+000 y km 14+800. Transitar con precaución, paso restringido a un carril. Asentamiento de la vía en el km 8+500 sector Palomos.
- **Camilo C – El Cinco – Fredonia:** km 5+500. Paso restringido a un carril por asentamiento de la banca, km 7+400 paso a un carril por pérdida parcial de la banca.

- **El Barroso - El Chaquiro - Salgar:** se presenta pérdida parcial de banca en el km 1+000. Precaución al transitar. Km 4+500 paso a un carril por construcción de muro.

- **Valparaíso - Támesis:** se presenta pérdida parcial de banca en el km 15+900 y en el km 17+200. Transitar con precaución.
- **Puente Iglesias (Ruta 25B) - La Ye - Jericó:** pérdida de banca total en el sector La Viña (km 4+900 desde Jericó). Si se dirige al sector, tomar rutas alternas.

- **Concordia - La Quiebra - Betulia:** se presenta paso restringido a un carril en el km 8+600. Se realiza remoción de deslizamientos personal y maquinaria en sitio, transitar en precaución.

- **Puente Iglesias - Marsella - Fredonia:** km 10+000 caída de rocas. Entre Puente Iglesias y Marsella km 11+000, caída frecuente de árboles. Transitar con precaución. Km 20+600 se presenta paso restringido a un carril por asentamiento del carril derecho.

- **La Metida - Concordia:** km 14+000, asentamiento en la vía, transitar con precaución. Km 16+500 asentamiento de la banca, transitar con precaución.

- **Caldas - Angelópolis:** pérdida parcial de la banca en los km 6+700 y km 7+200, transitar con precaución.

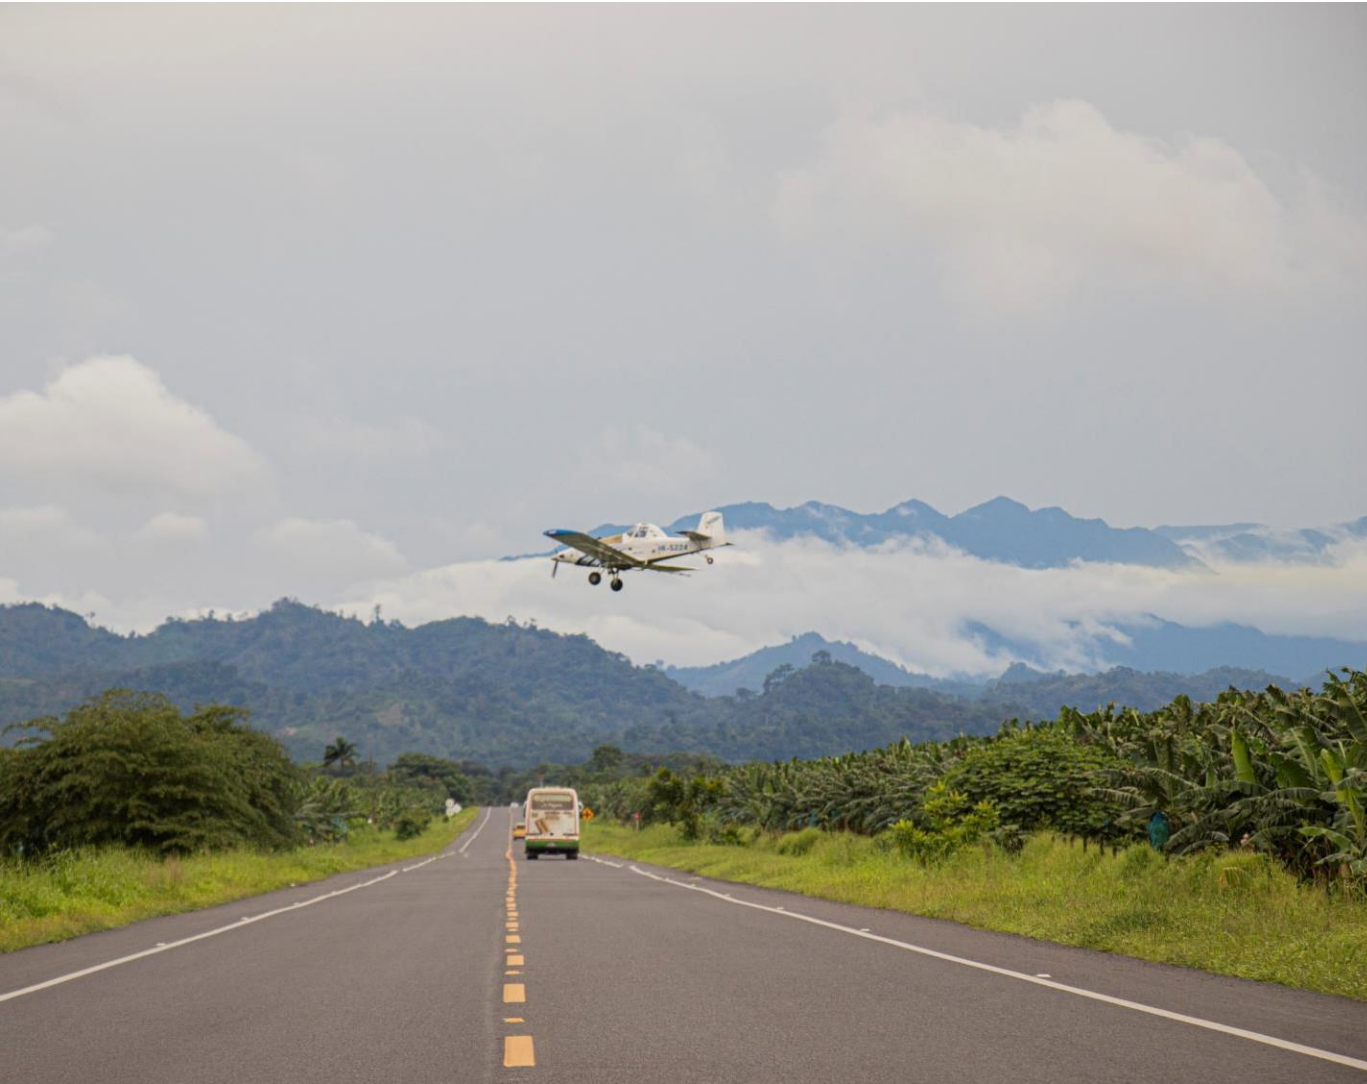
Estado de las  
**Vías en Urabá**

- **Carepa - Saiza:** se presenta caída de puente en el km 16+500. Cierre de vía total. Pérdidas de banca en el sector La Sucia. Se recomienda transitar con precaución.

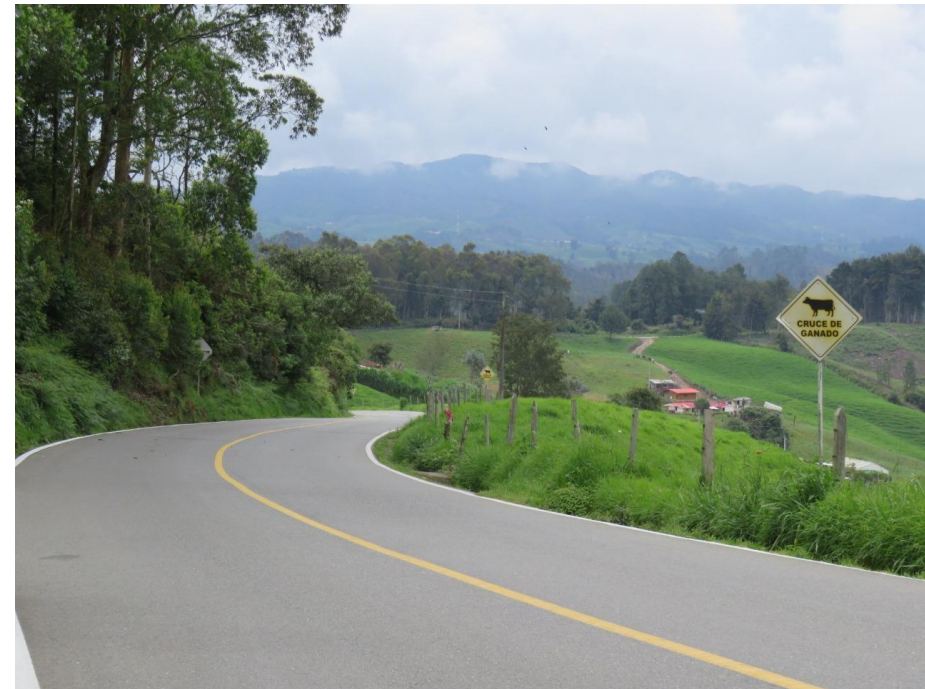
Estado de las  
Vías en Norte

- **Variante Don Matías (Ruta 25) – Entreríos:** se restringe de manera permanente el tránsito de vehículos con cargas superiores a 32 toneladas sobre el corredor vial. Según Resolución No. 2023060086989 de la Agencia de Seguridad Vial Departamental del 28 de agosto de 2023.
- **Puente Gavino - Gómez Plata - El Guayabo - Carolina Del Príncipe - La Herradura - Partidas a Guadalupe – Guadalupe:** Transitar con precaución PR 10+500 y PR 13+800 por derrumbe en la vía, y pérdida de banca en el PR 28+400.
- **San Fermín (Ruta 25) – Briceño:** Las precipitaciones de los últimos días afectaron en varios puntos el corredor vial San Fermín - Briceño: presentando pérdidas de banca parcial en los PR 9+700; PR10+000 PR; 13+300, PR; 19+200 PR; 21+000. Se recomienda transitar con precaución.

- **La Apartada (San José de La Montaña) - Partidas (San José de la Montaña) - Toledo - Matanzas:** Se presenta pérdida de banca en el PR 11 + 200 se desarrollaron trabajos de mitigación, transitar con precaución, paso restringido a un (1) carril.

- **Partidas a San José de la Montaña - San Andrés de Cuerquia - Matanzas -Pescadero - Ituango.** Se presenta caída constante de material rocoso sobre la vía, Transitar con precaución, evitar el transito durante presencia de precipitaciones.

- **Campamento - Río Nechí - Ye de Anorí:** Paso a medio carril por limpieza de derrumbes ocasionados por las lluvias en los PR 6+000, Transitar con precaución.

- **Santa Rosas de Osos (Ruta 25) - Malambo - San Pablo - Puente Gavino:** Se presentan derrumbes y afectaciones a la infraestructura vial debido a fuertes lluvias en el sector, transitar con precaución, evitar el transito durante presencia de precipitaciones.

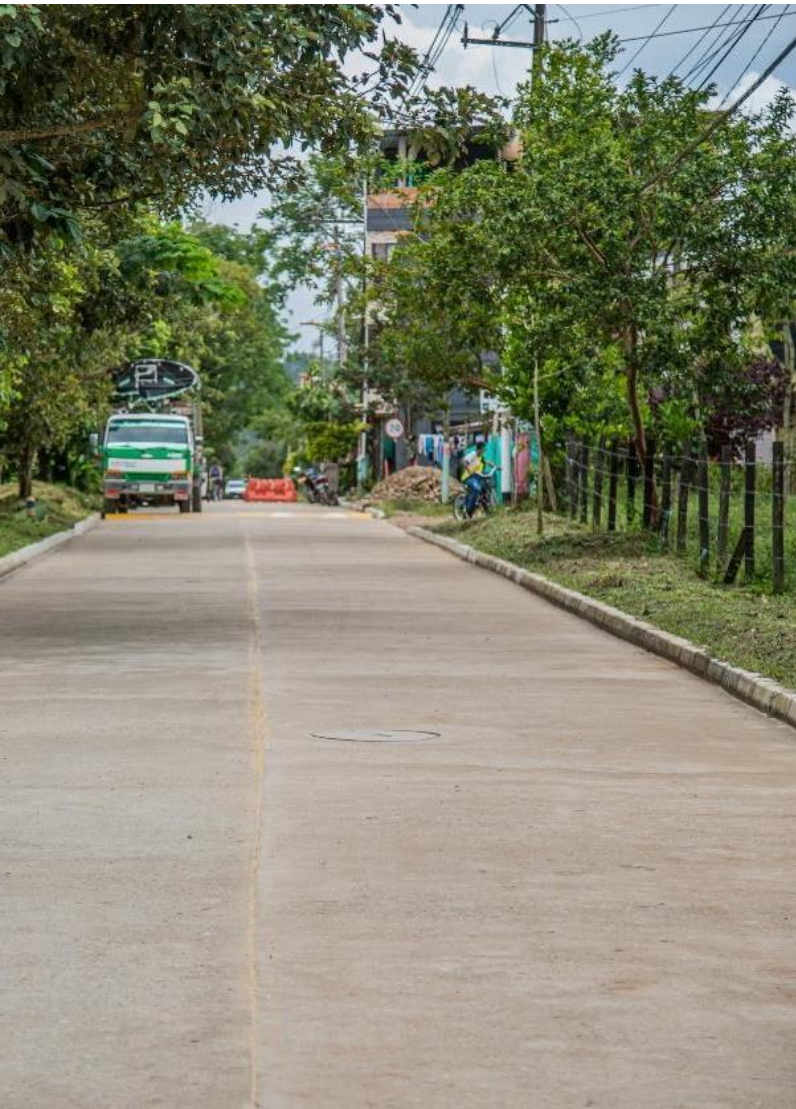
Estado de las  
Vías en Nordeste

- **Caramanta – Cristales – San Roque:** Transitar con precaución PR 0+900, posible pérdida de banca. Se presenta también pérdida de banca en el PR 16+500, se recomienda transitar con precaución.
- **Vegachí – Santa Isabel – Remedios:** Transitar con precaución PR 24+600 por afectaciones en el pavimento.
- **Molino Viejo – Santo Domingo:** Transitar con precaución PR 6+200 por derrumbe en la vía.
- **Anorí – Ye de Anorí – El Mango:** Transitar con precaución PR 31+900 por derrumbe en la vía.
- **San Jorge – San Roque:** Se presenta pérdida de banca en el PR3+700, PR 4+200 y PR 9+200, transitar con precaución.
- **El Mango – Amalfi:** Transitar con precaución en el PR 0+200, paso a medio carril por asentamiento en la vía.
- **Porcesito – Puente Gavino – La Cortada – Yolombó – Yalí – Playas – Vegachí:** Transitar con precaución durante las precipitaciones.
