**Conoce el estado de vías
para este fin de semana**

Marzo 7 de 2025

GOBERNACIÓN DE ANTIOQUIA
República de Colombia

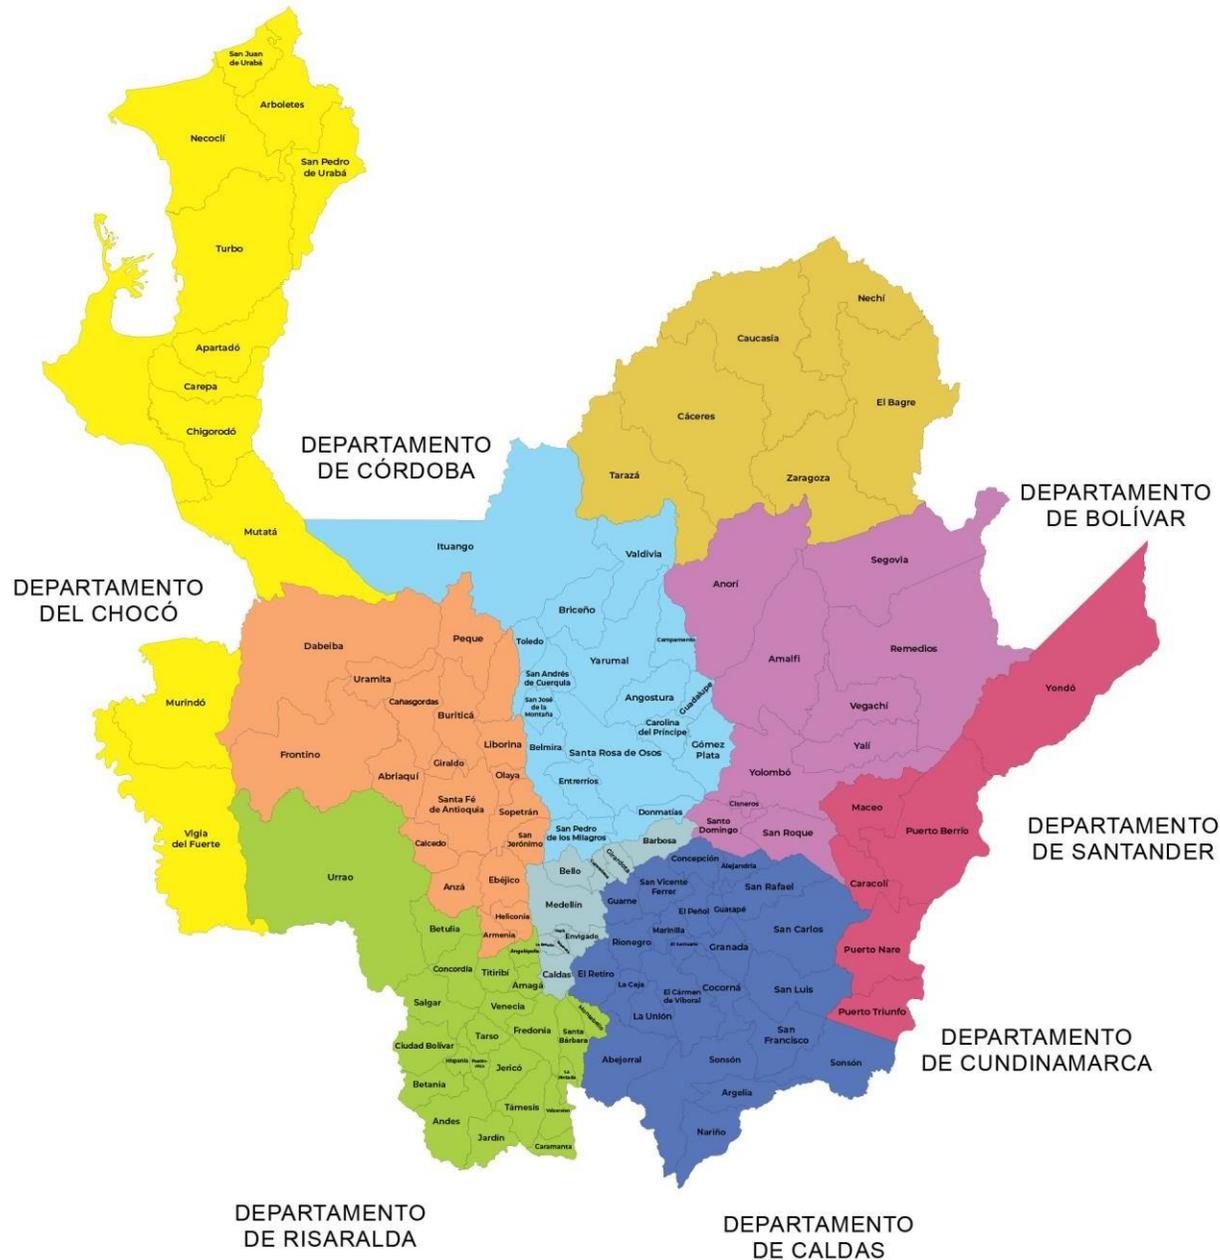
Estado de las vías en Antioquia

Los corredores viales con mayor afluencia de vehículos, a cargo de la Gobernación de Antioquia, se encuentran habilitados.

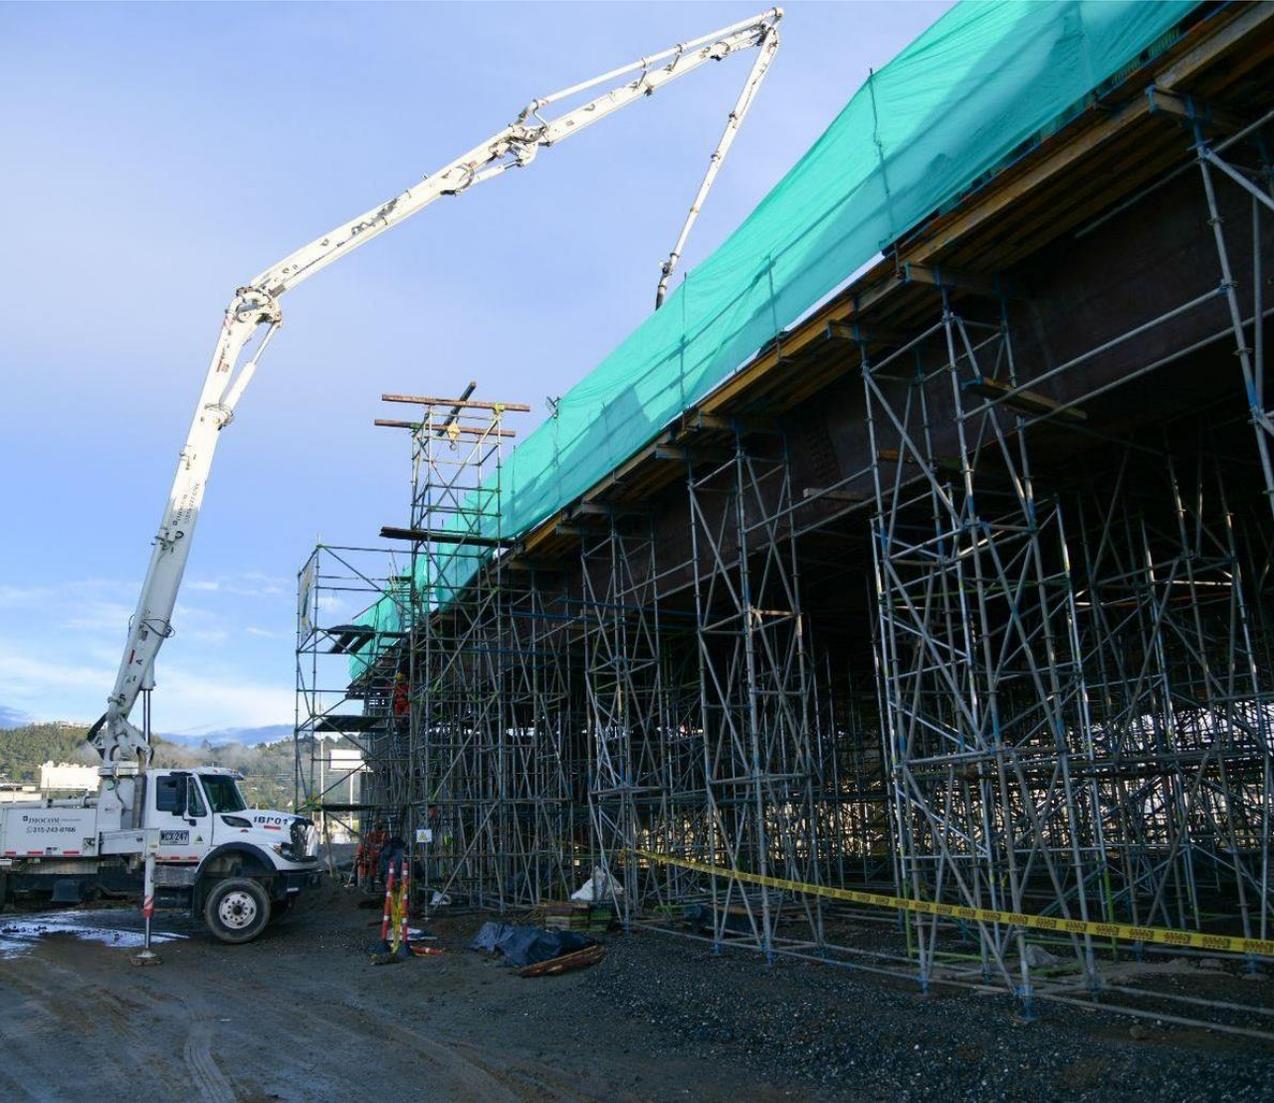
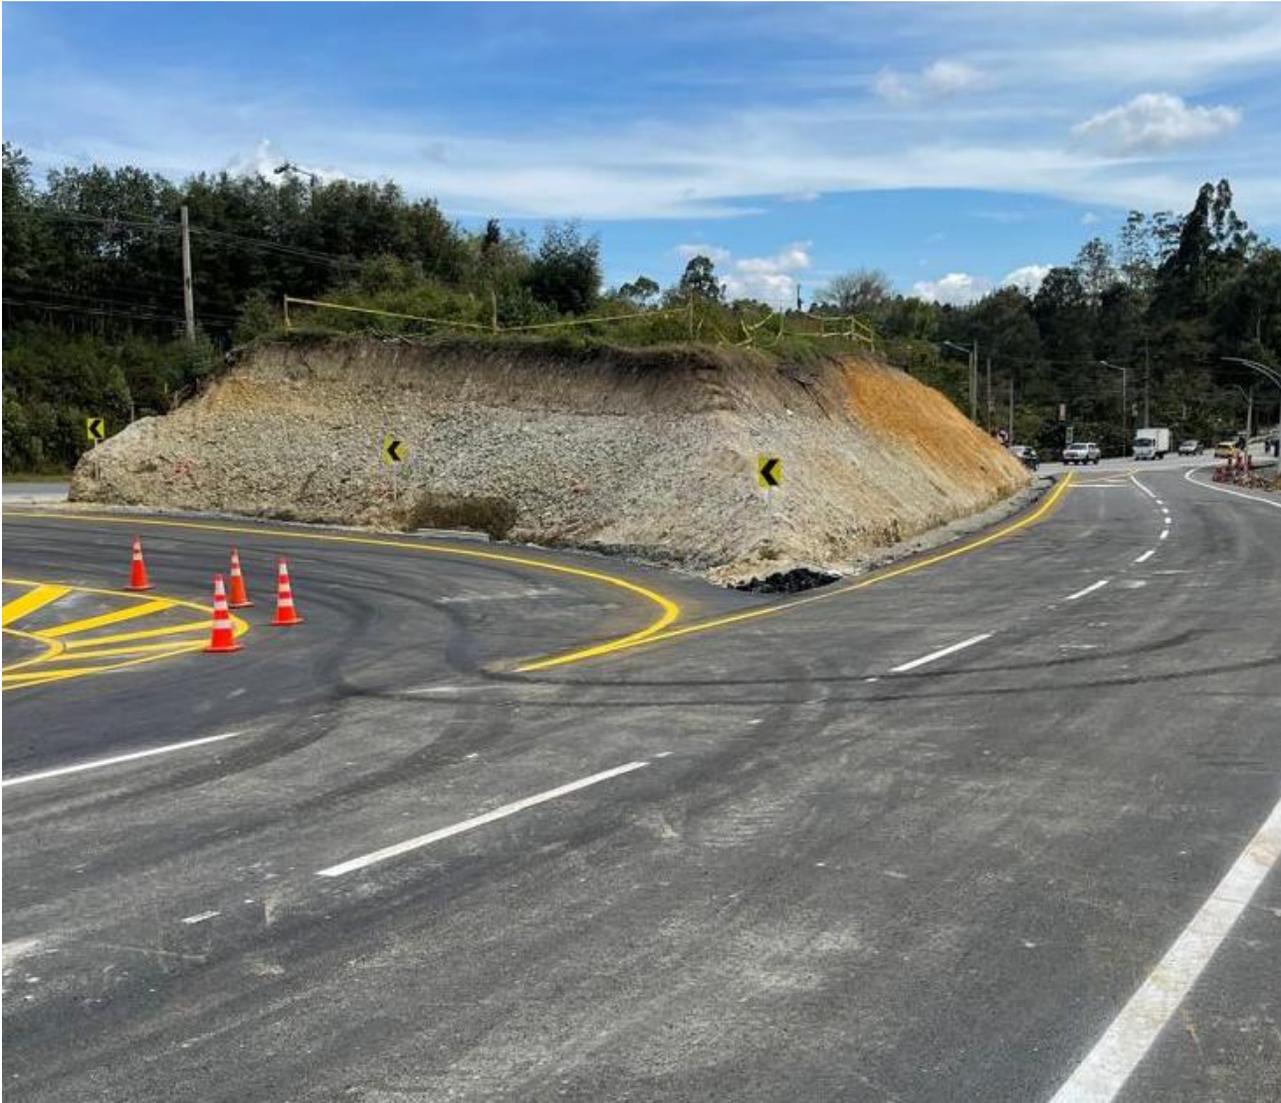
Estado de las
Vías en Valle de Aburrá

- **Vía doble calzada Sajonia – Aeropuerto:** obras en el sector de la glorieta externa del aeropuerto José María Córdova (construcción del intercambio vial).

- **Vía Santa Elena:** restricción de vehículos con carga superior a cuatro toneladas.

Control pare y siga en el km 11+200 sector Mirador de Santa Elena.

- **Vía variante Las Palmas:** habilitada con restricción de vehículos de carga superiores a cuatro toneladas.

- **Vía Conexión Vial Aburrá Oriente - Túnel de Oriente:** habilitada las 24 horas del día, con las restricciones de circulación a vehículos de carga, ciclistas, peatones, vehículos de enseñanza, motos, vehículos de tracción animal y chivas.

El domingo 09 de marzo, el Túnel de Oriente tendrá tránsito unidireccional entre las 4:00 p.m. y las 8:00 p.m., en sentido Rionegro – Medellín.

- **Vía Doble Calzada Las Palmas:** habilitada con restricción a vehículos de carga superior a cuatro toneladas entre el km 6+600 (arriba del restaurante 'Chuscalito') hasta el km 16+600 (glorieta Alto de Las Palmas).
- ***El domingo 09 de marzo habrá ciclovia, por lo cual la circulación será en un solo carril de 5:30 a.m. a 12:00 m., en el carril de izquierdo de la calzada de ascenso***

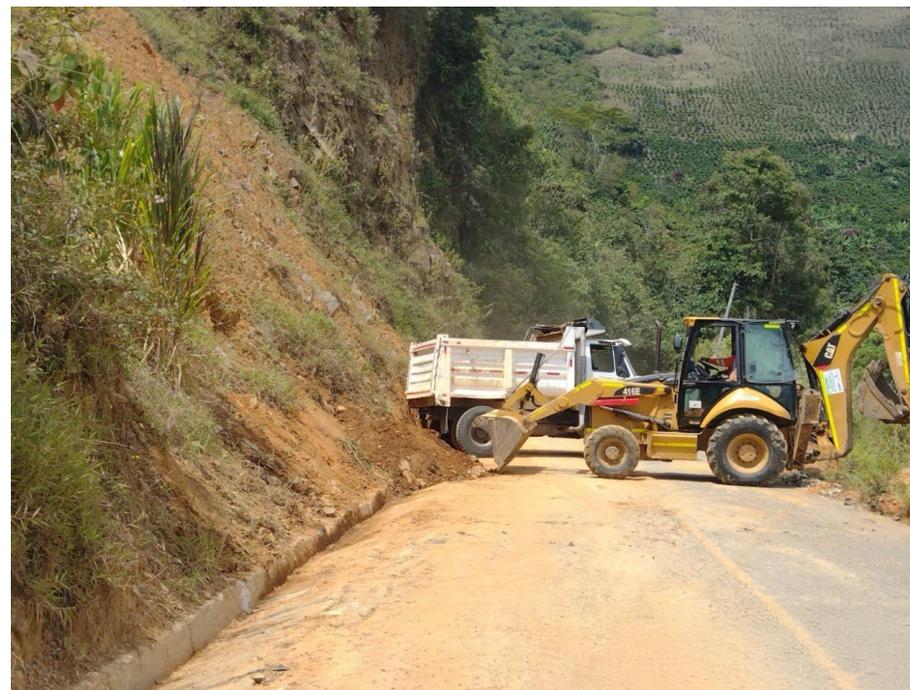
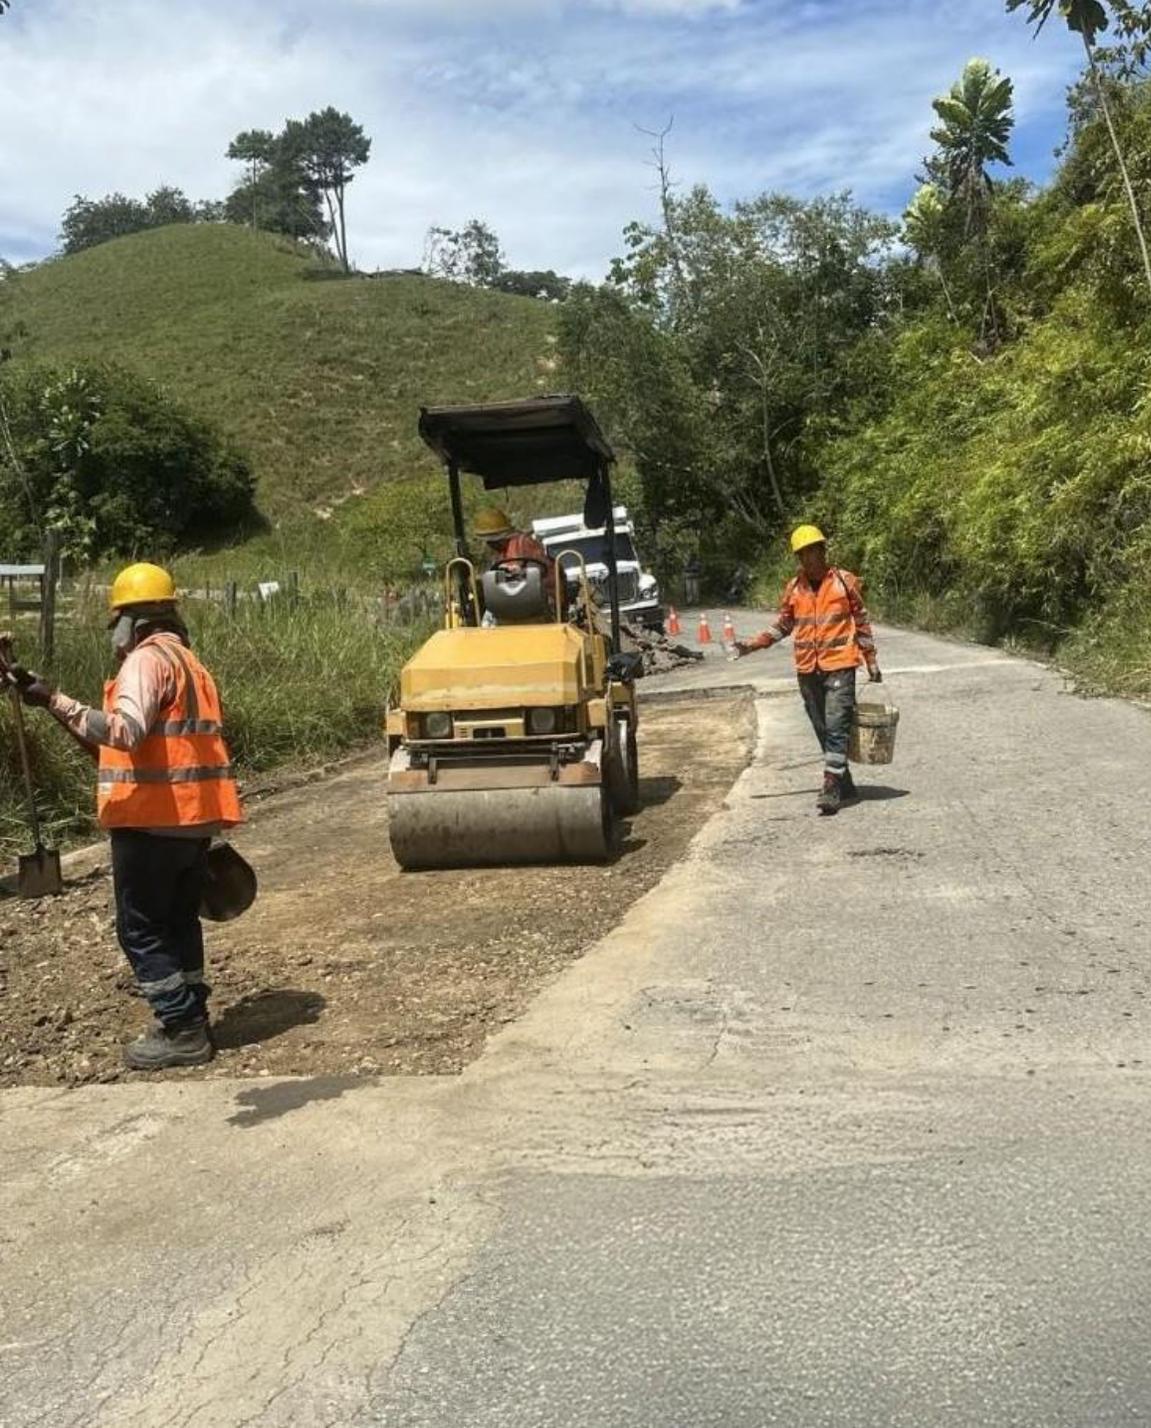
Estado de las
Vías en Oriente

- **Nariño – Sonsón:** paso un carril aproximadamente a 5 km de la salida de municipio de Nariño.
- **La Granja (Montebello) - El Retiro:** paso a un carril pérdidas de banca en el km 2+400. Se restringe el paso de vehículos de más de 10 toneladas mediante Resolución 2023060082645 del 02/08/2023 de la Agencia de Seguridad Vial Departamental.
- **San Rafael – La Palma – La Holanda – San Carlos:** paso a medio carril pérdidas de banca en el km 10+400 y km 16+900. Se recomienda transitar con precaución.
- **Autopista – El Ramal – Granada:** paso a medio carril pérdida de banca en el PR 0+900 y construcción puente vehicular en el km 11+700. Se recomienda transitar con precaución.

- **Abejorral - Pantanillo - El Oro:** se restringe el paso de vehículos de más de 12 toneladas mediante Resolución 2023060346353 (vehículo más carga). Del 13/10/2023 de la Agencia de Seguridad Vial Departamental.
- **San Vicente – Concepción - Barbosa:** paso a medio carril en el km 4+400. Personal en la vía realizando atención a puntos críticos. Se recomienda transitar con precaución.

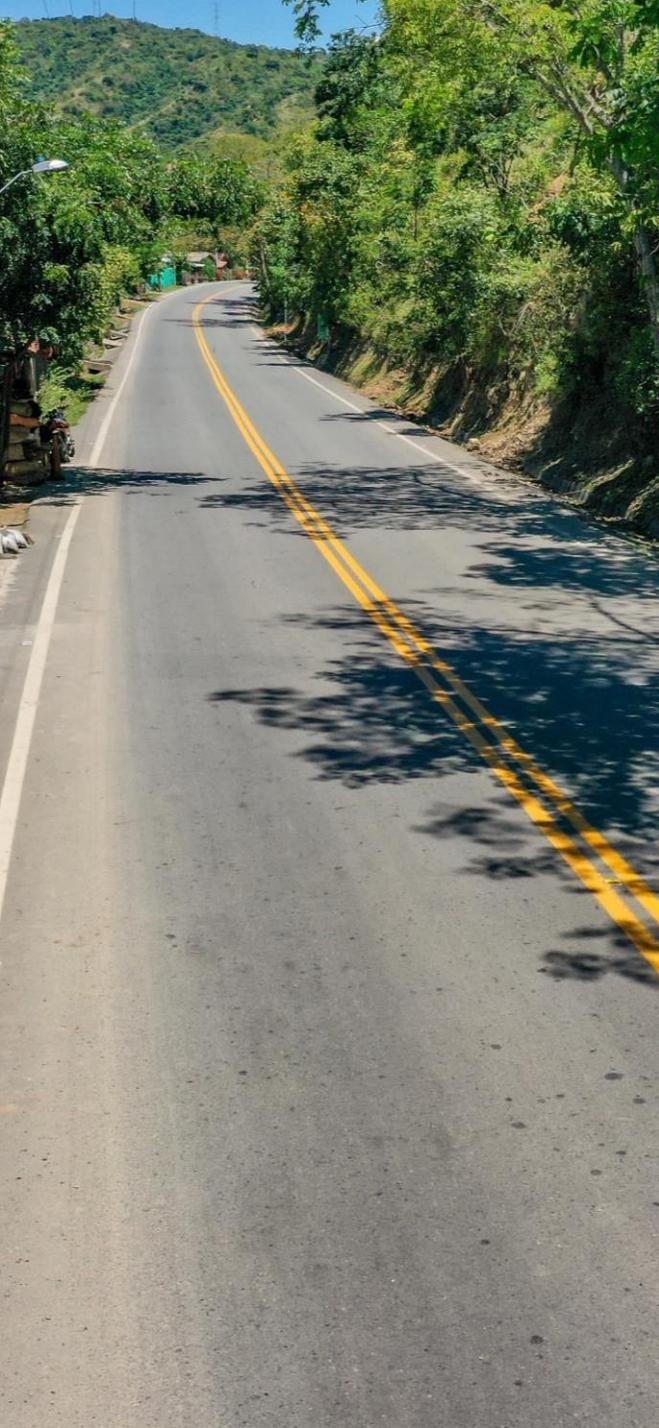
Estado de las
Vías en Occidente

- **La Miserenga (Cruce Ruta 62) – Ebéjico – Sevilla – Heliconia - Alto del Chuscal:** en el km 61+826 se presenta pérdida parcial de la banca costado izquierdo, km 14+200, km 14+300, km 14+800, zona geológicamente inestable transitar con precaución en los km 03+200, km 15+400, km 18+200, km 22+400, km 16+300, km 38+900, km 57+900, km 56+100.

- **Alto del Chuscal – San Antonio de Prado:** se presenta caída de material en el km 00+800, zona inestable geológicamente en el km 5+000, inicio de pérdida parcial de la banca costado izquierdo en los km 05+200, km 05+900, km 06+300. Transitar con precaución.

- **Chorodó – Frontino:** pérdida parcial en el km 06+800 costado derecho transitar con precaución.
- **Uramita - Peque:** la vía presenta trabajos de pavimentación del km 02+500 al km 06+800, presencia derrumbes desde el km 20+000 (Juntas de Uramita) hasta el km 44+300.

- **Dabeiba - Camparrusia:** por material depositado por las crecientes de las quebradas que posee el corredor vial se debe transitar con precaución en los km 11+000, km 19+400, km 19+700, km 40+400, km 40+800, km 42+800, km 43+700, km 44+600 zona geológicamente inestable en el km 38+800.

- **San Jerónimo - Poleal - San Pedro de Los Milagros:** corredor vial con cierre por trabajos de pavimentación según horarios establecidos en la Resolución 20240600018213 del 15 marzo 2024 lunes a viernes de 7:00 a.m. a 8:00 a.m. cierra intermitente no mayor a 20 minutos; 8:00 a.m. a 12:00 m. cierre total y de 12:00 m. a 1:30 p.m. libre circulación y de 1:30 p.m. 5:30 p.m. cierre total. Sábado de 8:00 a.m. a 12:00 m. cierre total, de 12:00 m a 1:00 p.m. libre circulación y de 1:00 p.m. a 4:00 p.m. cierre total. Domingos de 7:00 a.m. a 3:00 p.m. cierres intermitentes no mayores a 20 minutos.

- **La Usa - Caicedo:** transitar con precaución, posee múltiples deslizamientos que reducen al ancho de la calzada y se presenta pérdida parcial de la banca costado derecho en las abscisas km 02+70, km 04+790, km 05+500, km 06+100, km 13+000, km 14+700, km 15+050, km 18+500, km 18+600, km 18+700 y km 32+700. El km 24+800 se presenta hundimiento de la vía por falla geológica.

- **Puente de Occidente - Olaya - Liborina:** transitar con precaución en las abscisas km 05+900 por caída de rocas, km 06+700 costado izquierdo, km 08+700 costado izquierdo reducción a un carril.

- **Liborina - Sabanalarga:** transitar con precaución en las abscisas km 12+600, km 18+400 y km 21+000 por pérdida parcial de la banca. Presenta derrumbes en el km 07+000, km 07+050, km 07+800, km 08+900, km 09+700, km 15+200, km 17+400 y km 17+600 el cual reducen el ancho de la calzada.

- **Santa Fe de Antioquia – Puente de Occidente – La Ye (San Jerónimo) - Cruce Ruta 62:** los vehículos que van hacia el puente de Occidente deberán transitar con precaución, por pérdida parcial de banca en km 00+400.

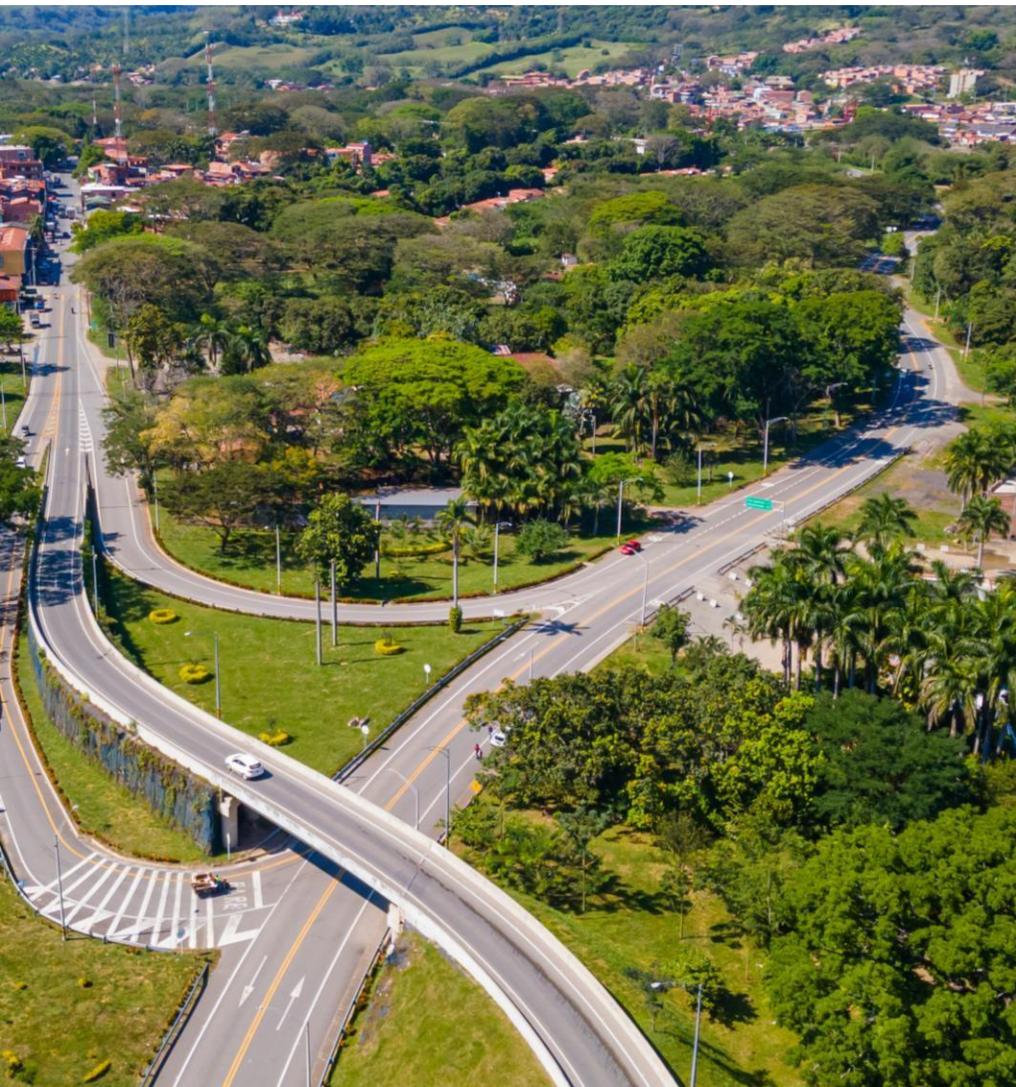
Estado de las
Vías en Suroeste

- **Albania – Titiribí:** se presenta asentamiento de banca en el carril derecho km 7+500. Transitar con precaución, paso restringido a un carril.
- **El Cinco - Venecia:** se presenta cierre parcial de vía en el km 4+600 por pérdida total de banca, paso restringido a un carril. Se recomienda utilizar vía alterna Bolombolo – Venecia.
- **Camilo C - El Cinco - Fredonia:** se presenta pérdida parcial de banca en el km 14+000 y km 14+800. Transitar con precaución, paso restringido a un carril. Asentamiento de la vía en el km 8+500 sector Palomos.
- **Camilo C - El Cinco - Fredonia:** km 5+500. Paso restringido a un carril por asentamiento de la banca, km 7+400 paso a un carril por pérdida parcial de la banca.

- **El Barroso - El Chaquiro – Salgar:** se presenta pérdida parcial de banca en el km 1+000. Precaución al transitar. Km 4+500 paso a un carril por construcción de muro.

- **Valparaíso – Támesis:** se presenta pérdida parcial de banca en el km 15+900 y en el km 17+200. Transitar con precaución.
- **Puente Iglesias (Ruta 25B) - La Ye – Jericó:** pérdida de banca total en el sector La Viña (km 4+900 desde Jericó). Si se dirige al sector, tomar rutas alternas.

- **Concordia - La Quiebra - Betulia:** se presenta paso restringido a un carril en el km 8+600. Se realiza remoción de deslizamientos personal y maquinaria en sitio, transitar en precaución.

- **Puente Iglesias – Marsella - Fredonia:** km 10+000 caída de rocas. Entre Puente Iglesias y Marsella km 11+000, caída frecuente de árboles. Transitar con precaución. Km 20+600 se presenta paso restringido a un carril por asentamiento del carril derecho.

- **La Metida - Concordia:** km 14+000, asentamiento en la vía, transitar con precaución. Km 16+500 asentamiento de la banca, transitar con precaución.

- **Caldas - Angelópolis:** pérdida parcial de la banca en los km 6+700 y km 7+200, transitar con precaución.

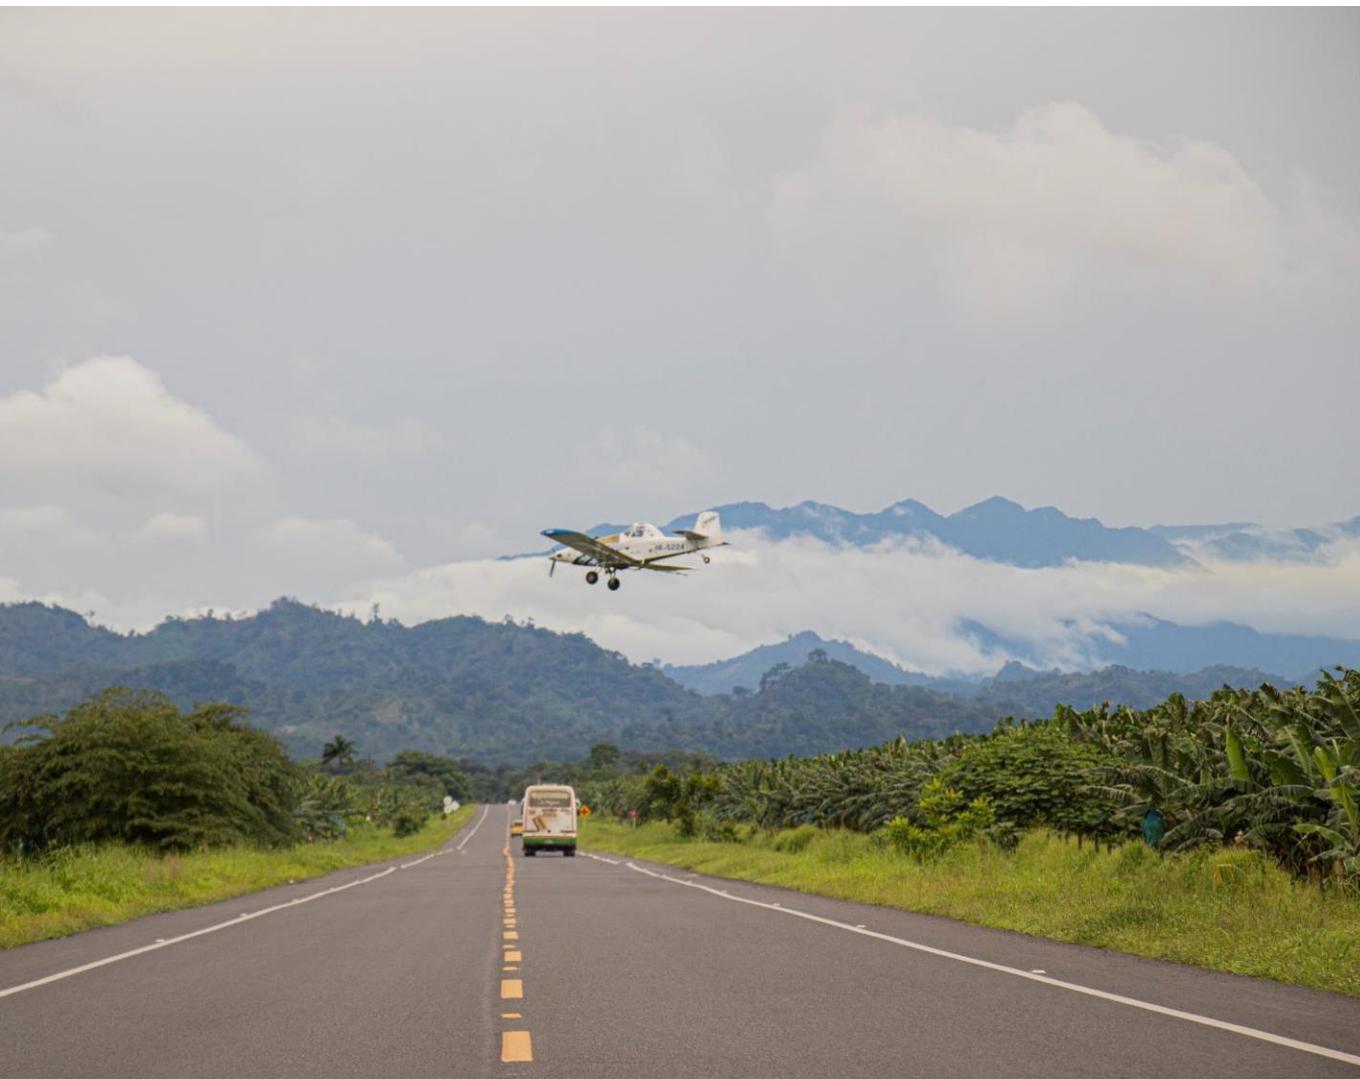
Estado de las
Vías en Urabá

- **Carepa - Saiza:** se presenta caída de puente en el km 16+500. Cierre de vía total. Pérdidas de banca en el sector La Sucia. Se recomienda transitar con precaución.

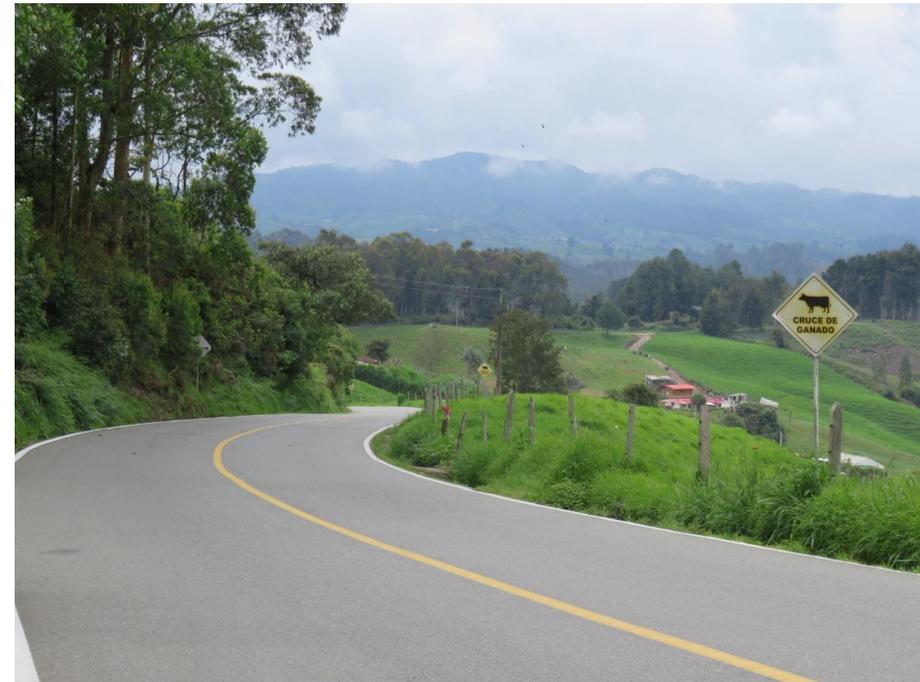
Estado de las
Vías en Norte

- **Variante Don Matías (Ruta 25) – Entrerríos:** se restringe de manera permanente el tránsito de vehículos con cargas superiores a 32 toneladas sobre el corredor vial. Según Resolución No. 2023060086989 de la Agencia de Seguridad Vial Departamental del 28 de agosto de 2023.
- **Puente Gavino - Gómez Plata - El Guayabo - Carolina Del Príncipe - La Herradura - Partidas a Guadalupe – Guadalupe:** Transitar con precaución PR 10+500 y PR 13+800 por derrumbe en la vía, y pérdida de banca en el PR 28+400.
- **San Fermín (Ruta 25) – Briceño:** Las precipitaciones de los últimos días afectaron en varios puntos el corredor vial San Fermín - Briceño: presentando pérdidas de banca parcial en los PR 9+700; PR10+000 PR; 13+300, PR; 19+200 PR; 21+000. Se recomienda transitar con precaución.

- **La Apartada (San José de La Montaña) - Partidas (San José de la Montaña) - Toledo – Matanzas:** Se presenta pérdida de banca en el PR 11 + 200 se desarrollaron trabajos de mitigación, transitar con precaución, paso restringido a un (1) carril.

- **Partidas a San José de la Montaña - San Andrés de Cuerquia - Matanzas -Pescadero – Ituango.** Se presenta caída constante de material rocoso sobre la vía, Transitar con precaución, evitar el transito durante presencia de precipitaciones.

- **Campamento – Río Nechí – Ye de Anorí:** Paso a medio carril por limpieza de derrumbes ocasionados por las lluvias en los PR 6+000, Transitar con precaución.

- **Santa Rosas de Osos (Ruta 25) - Malambo - San Pablo - Puente Gavino:** Se presentan derrumbes y afectaciones a la infraestructura vial debido a fuertes lluvias en el sector, transitar con precaución, evitar el transito durante presencia de precipitaciones.

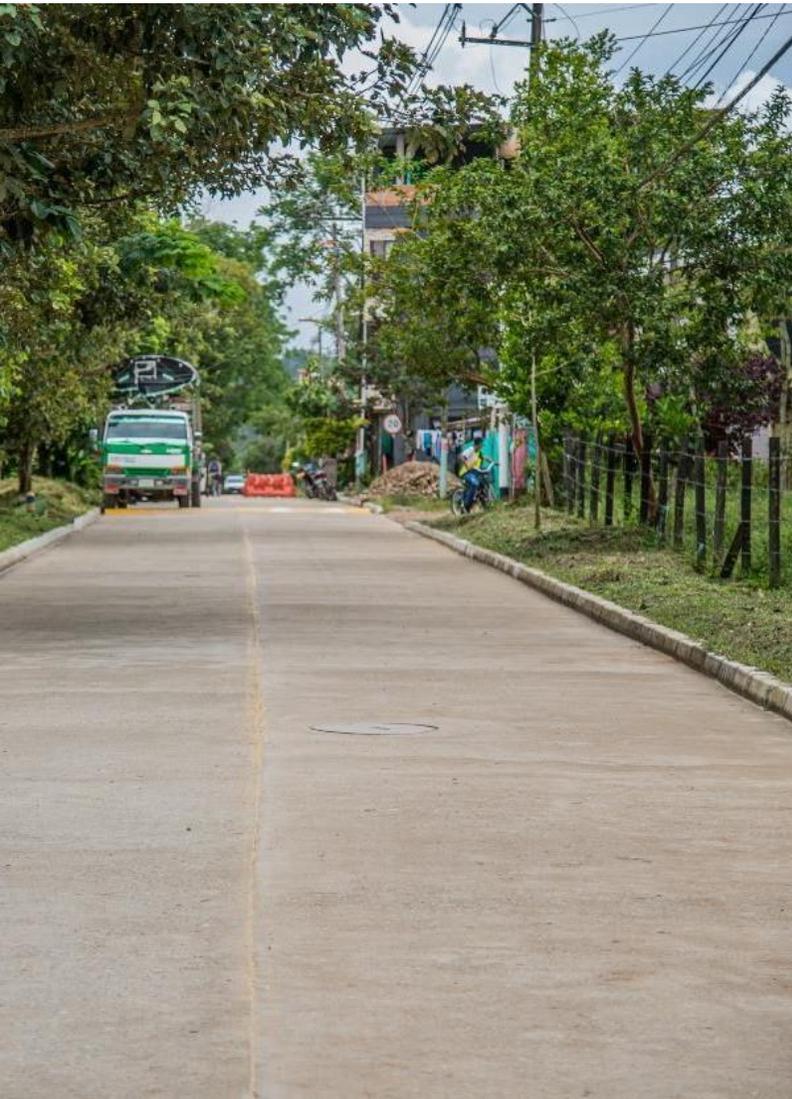
Estado de las
Vías en Nordeste

- **Caramanta – Cristales - San Roque:** Transitar con precaución PR 0+900, posible pérdida de banca. Se presenta también pérdida de banca en el PR 16+500, se recomienda transitar con precaución.
- **Vegachí - Santa Isabel – Remedios:** Transitar con precaución PR 24+600 por afectaciones en el pavimento.
- **Molino Viejo - Santo Domingo:** Transitar con precaución PR 6+200 por derrumbe en la vía.
- **Anorí - Ye de Anorí - El Mango:** Transitar con precaución PR 31+900 por derrumbe en la vía.
- **San Jorge - San Roque:** Se presenta pérdida de banca en el PR3+700, PR 4+200 y PR 9+200, transitar con precaución.
- **El Mango – Amalfi:** Transitar con precaución en el PR 0+200, paso a medio carril por asentamiento en la vía.
- **Porcesito - Puente Gavino - La Cortada - Yolombó - Yalí - Playas – Vegachí:** Transitar con precaución durante las precipitaciones.
