Tenemos vías
para la seguridad
y la competitividad

Estado de las vías en Antioquia

Medellín, mayo 23 de 2025

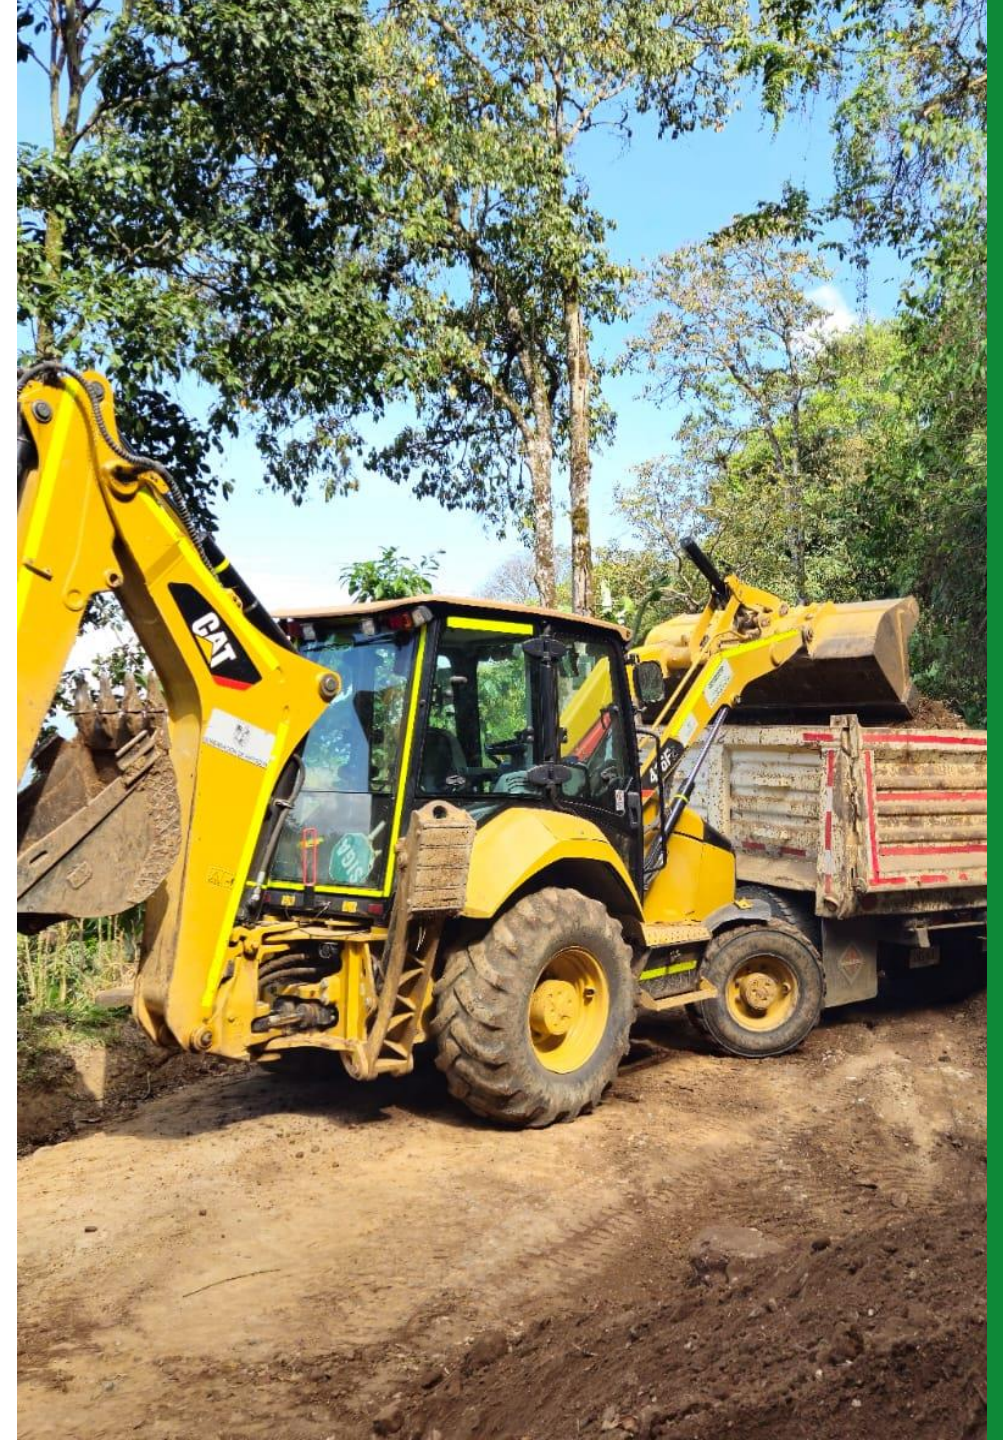
Frentes activos por emergencias viales:

- 1. Pueblorrico – Sinaí – La Bodega – Peñalisa
- 2. Concordia – La Quebra – Betulia.
- 3. Concordia – El Socorro – Betulia.
- 4. La Metida – Concordia
- 5. Salgar – La Cámara – La Quebra
- 6. El Barroso – El Chaquiro – Salgar.
- 7. Remolino – Hispania – Puerto Boy – La Bodega – Andes – Jardín – Alto de Ventanas
- 8. Puente Iglesias (Ruta 25B) – Marsella – Fredonia

- 9. Sonsón – La Quebra – Nariño
- 10. El Peñol – Marinilla
- 11. Cocorná – La Piñuela
- 12. Puente Linda – Puerto Venus
- 13. San Carlos – Granada
- 14. San Vicente – Concepción
- 15. San Rafael – Guatapé – El Peñol

- 16. La Usa – Caicedo.
- 17. Güintar – El Encanto.
- 18. La Miserenga (Cruce Ruta 62) – Ebéjico – Sevilla – Heliconia – Alto del Chuscal
- 19. Uramita – Peque
- 20. Sopetrán – Horizontes – Belmira
- 21. Frontino – La Herradura

- 22. Alto del Chuscal – San Antonio de Prado.

- 23. Carepa – Saiza

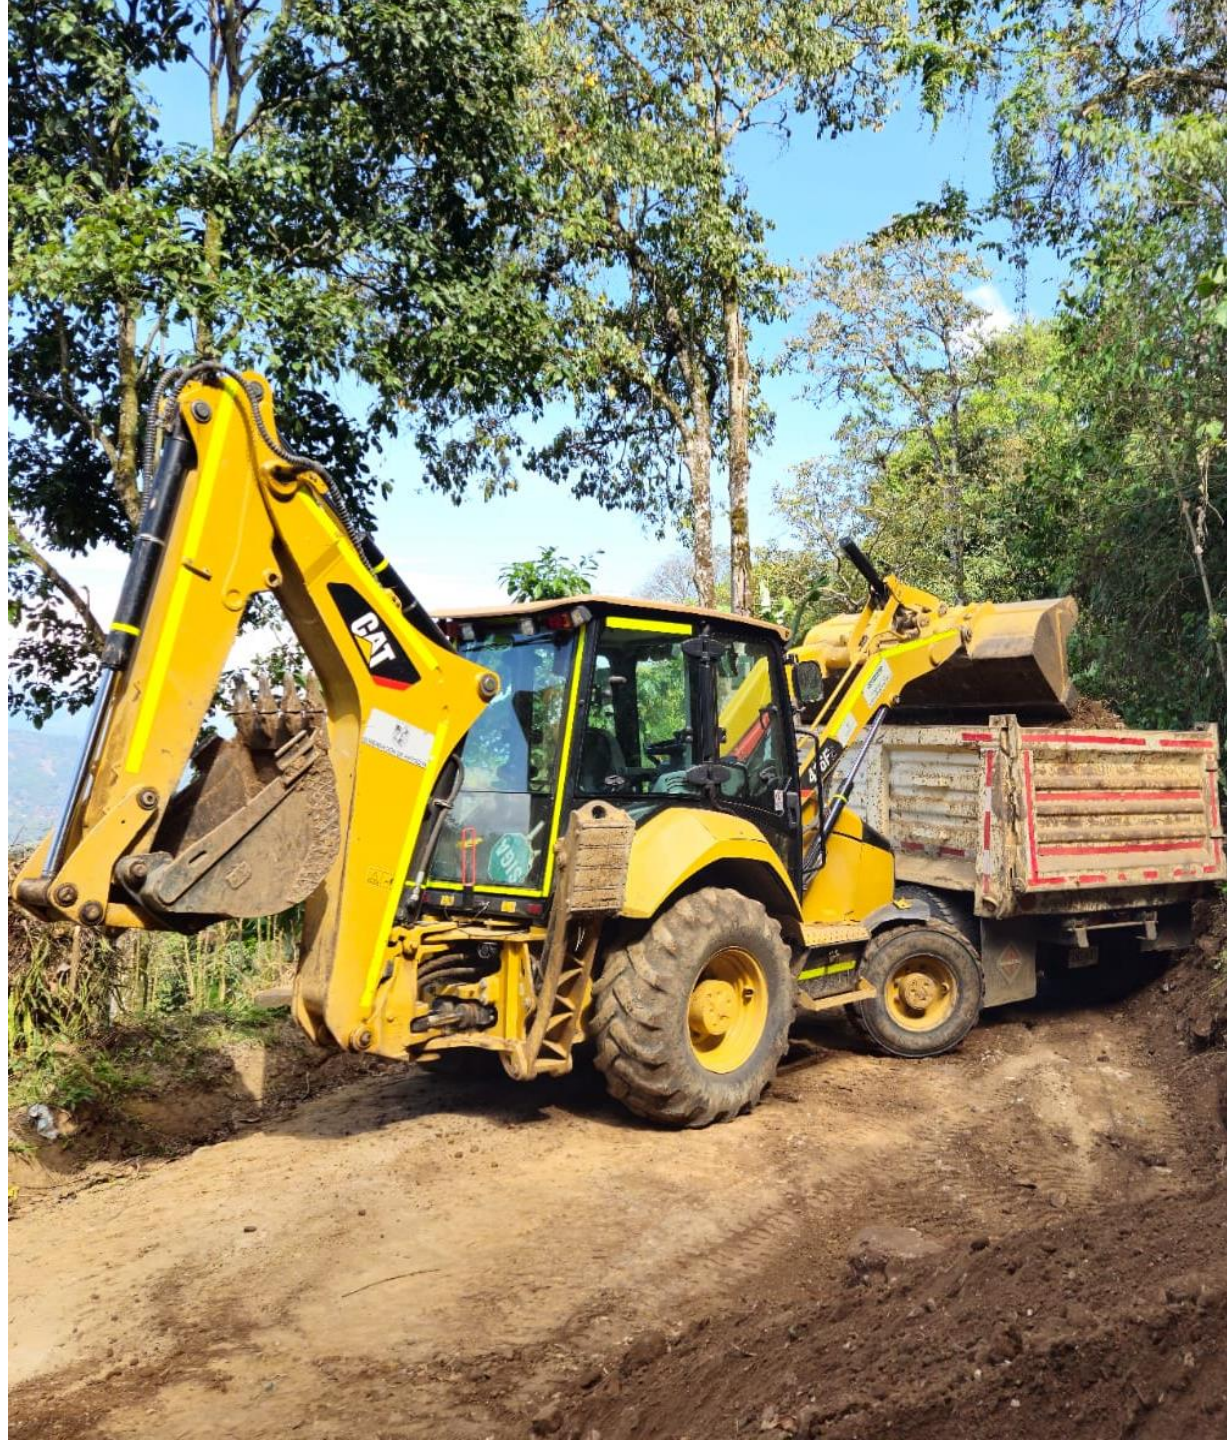
Frentes activos por puntos críticos:

- 📍 24. Santa Bárbara – Ye a Fredonia – Fredonia
- 📍 25. Bolombolo – Venecia.
- 📍 26. Pueblorrico – San José – Ye a la Bodega – La Bodega (Andes)
- 📍 27. Ye a La Bodega (Andes) – Buenos Aires – Puente Lata – Jericó
- 📍 28. Bolívar – Samaria – El Chaquiro

- 📍 29. Abejorral – La Unión – La Ceja

- 📍 30. La Cabaña (Ruta 25) – San Isidro – Montañita – El Sauce – El Caney – Puente Gavino.

- 📍 31. Caicedo – Urrao.

- 📍 32. San Pedro de Urabá – Pueblito

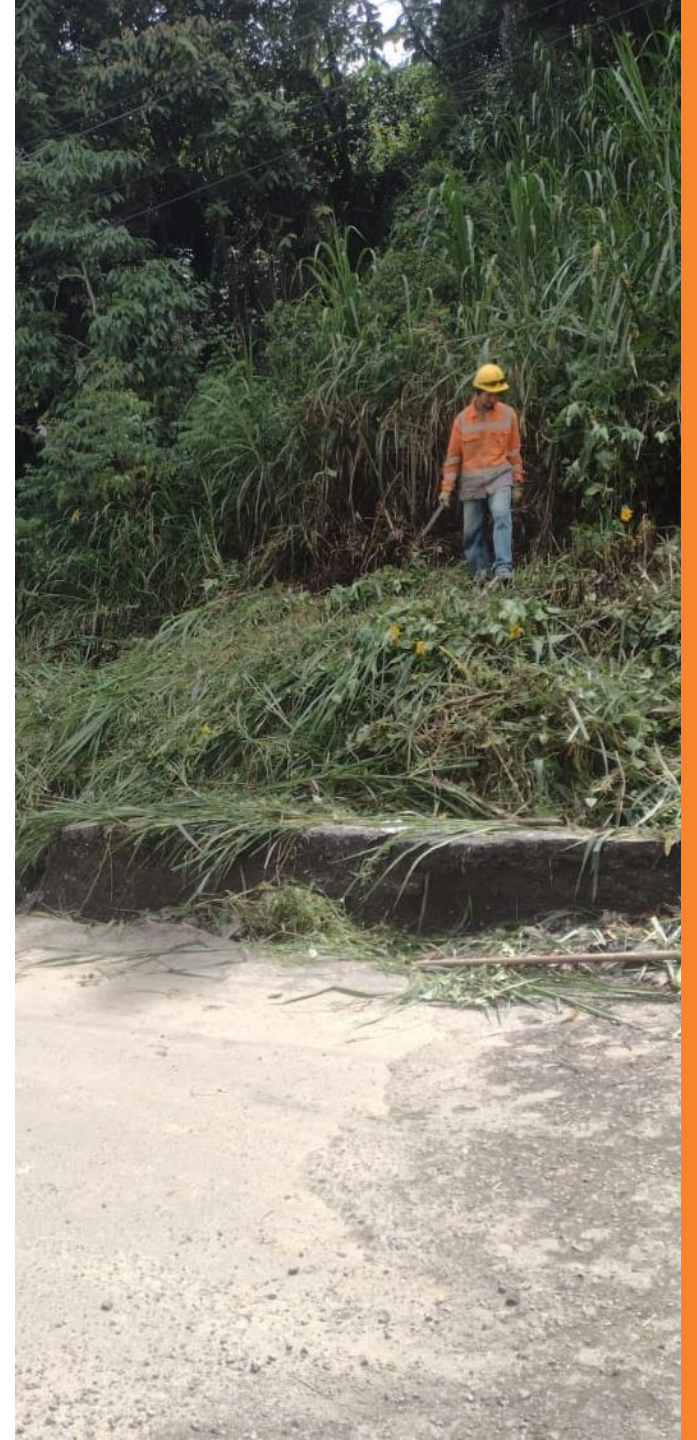
Mantenimientos:

- 1. **El Tres – San Pedro:** Mantenimiento rutinario de la vía. Excavación para pilas en muro de contención en el Km 11+600.

- 2. **La Fabiana – El Líbano – Támesis:** Parcheos.
- 3. **La Pintada – La Fabiana – Valparaíso:** Rocería y limpieza de cunetas.
- 4. **Fredonia – Puente Iglesias:** Sello de fisuras.

- 5. **Yarumal – Ese – Campamento:** Rocería.
- 6. **San Pedro de los Milagros – Río Chico:** Limpieza de cunetas y rocería.

- 7. **Marinilla – El Peñol:** Parcheo y limpieza de cunetas.
- 8. **La Ceja – Abejorral:** Limpieza de cunetas
- 9. **La Ceja – El Retiro:** parcheos.
- 10. **El Peñol – Guatapé – San Rafael:** Limpieza de cunetas.
- 11. **Sonsón – La Quebra – Nariño:** Señalización de puntos críticos.
- 12. **La Quebra – Argelia:** Señalización de puntos críticos.

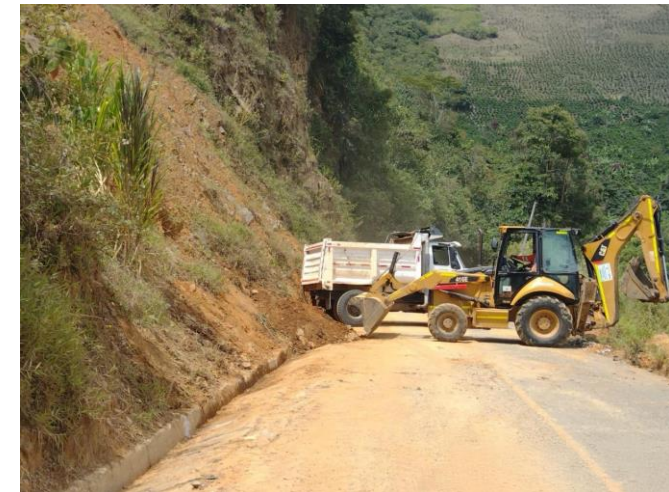
Estado de las
Vías en Oriente

- **San Luis:** Pérdida de banca en el km 1+00, paso a un solo carril. Transitar con precaución.
- **Nariño – Sonsón:** Paso un carril aproximadamente a 5 km de la salida de municipio de Nariño.

- **La Granja (Montebello) – El Retiro:** Paso a un carril pérdidas de banca en el km 2+400. Se restringe el paso de vehículos de más de 10 toneladas mediante Resolución 2023060082645 del 02/08/2023 de la Agencia de Seguridad Vial Departamental.

- **San Rafael – La Palma – La Holanda – San Carlos:** Paso a medio carril pérdidas de banca en el km 10+400 y km 16+900. Se recomienda transitar con precaución.

- **Abejorral – Pantanillo – El Oro:** Se restringe el paso de vehículos de más de 12 toneladas mediante Resolución 2023060346353 (vehículo más carga). Del 13/10/2023 de la Agencia de Seguridad Vial Departamental.

- **San Vicente – Concepción – Barbosa:** Paso a medio carril en el km 4+400. Personal en la vía realizando atención a puntos críticos. Se recomienda transitar con precaución.

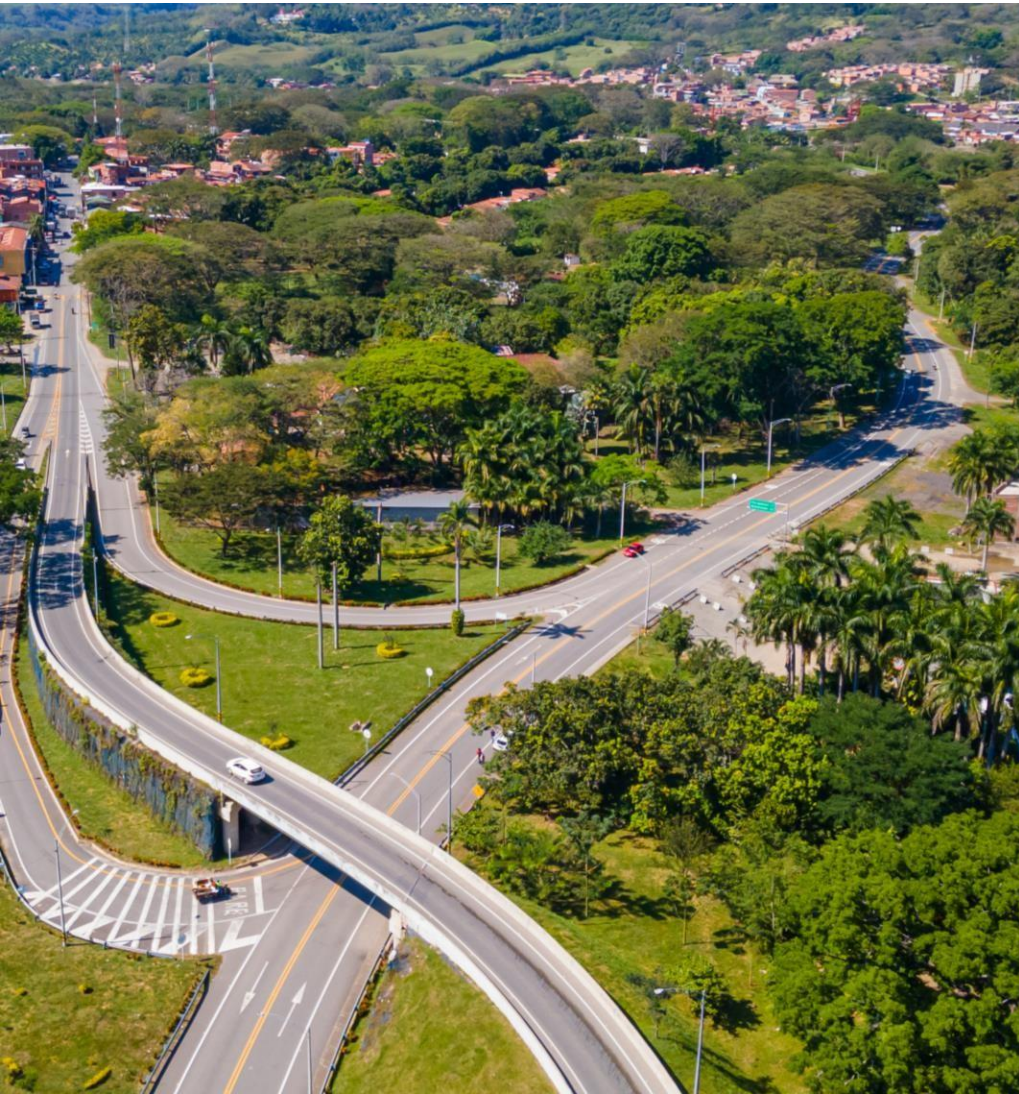
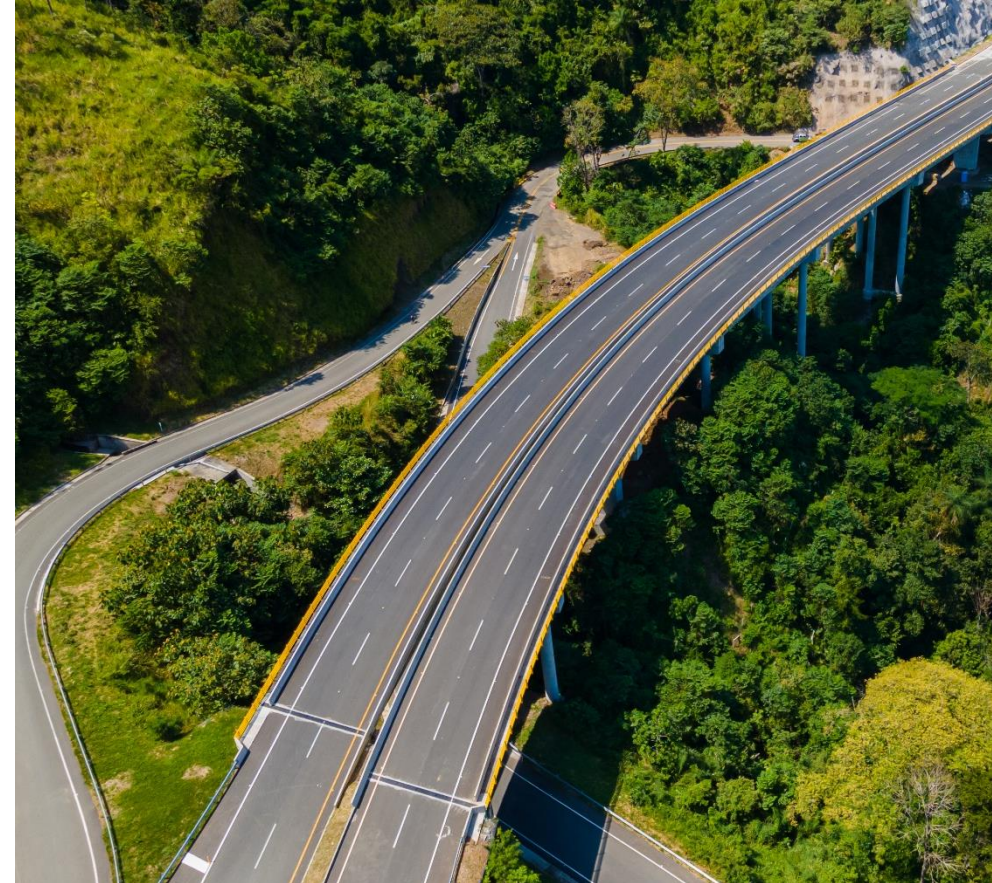
Estado de las
Vías en Suroeste

- **Albania – Titiribí:** se presenta asentamiento de banca en el carril derecho km 7+500. Transitar con precaución, paso restringido a un carril.
- **El Cinco – Venecia:** se presenta cierre parcial de vía en el km 4+600 por pérdida total de banca, paso restringido a un carril. Se recomienda utilizar vía alterna Bolombolo – Venecia.
- **Camilo C – El Cinco – Fredonia:** se presenta pérdida parcial de banca en el km 14+000 y km 14+800. Transitar con precaución, paso restringido a un carril. Asentamiento de la vía en el km 8+500 sector Palomos.
- **Camilocé – El Cinco – Fredonia:** km 5+500. Paso restringido a un carril por asentamiento de la banca, km 7+400 paso a un carril por pérdida parcial de la banca.
- **El Barroso – El Chaquiro – Salgar:** se presenta pérdida parcial de banca en el km 1+000. Precaución al transitar. Km 4+500 paso a un carril por construcción de muro.

- **Valparaíso – Támesis:** se presenta pérdida parcial de banca en el km 15+900 y en el km 17+200. Transitar con precaución.
- **Puente Iglesias (Ruta 25B) – La Ye – Jericó:** pérdida de banca total en el sector La Viña (km 4+900 desde Jericó). Si se dirige al sector, tomar rutas alternas.

- **Concordia – La Quebra – Betulia:** se presenta paso restringido a un carril en el km 8+600. Se realiza remoción de deslizamientos personal y maquinaria en sitio, transitar en precaución.

- **Puente Iglesias – Marsella – Fredonia:** km 10+000 caída de rocas. Entre Puente Iglesias y Marsella km 11+000, caída frecuente de árboles. Transitar con precaución. Km 20+600 se presenta paso restringido a un carril por asentamiento del carril derecho.

- **La Metida – Concordia:** km 14+000, asentamiento en la vía, transitar con precaución. Km 16+500 asentamiento de la banca, transitar con precaución.

- **Caldas – Angelópolis:** pérdida parcial de la banca en los km 6+700 y km 7+200, transitar con precaución.

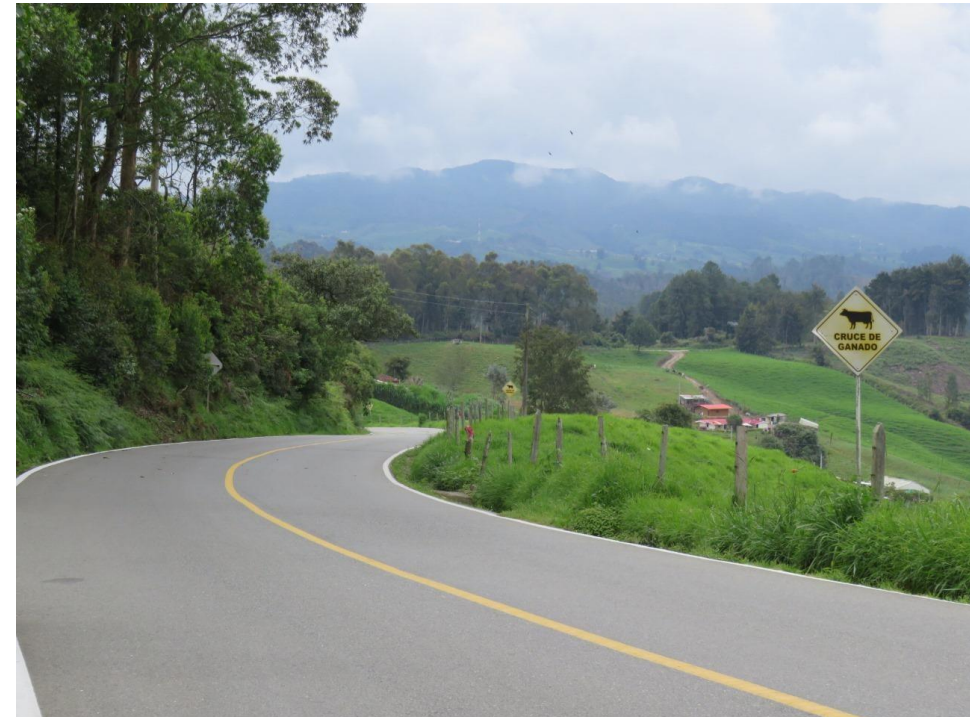
Estado de las
Vías en Norte

- **Variante Donmatías (Ruta 25) – Entrerríos:** se restringe de manera permanente el tránsito de vehículos con cargas superiores a 32 toneladas sobre el corredor vial. Según Resolución No. 2023060086989 de la Agencia de Seguridad Vial Departamental del 28 de agosto de 2023.
- **Puente Gavino – Gómez Plata – El Guayabo – Carolina del Príncipe – La Herradura – Partidas a Guadalupe – Guadalupe:** transitar con precaución PR 10+500 y PR 13+800 por derrumbe en la vía, y pérdida de banca en el PR 28+400.
- **San Fermín (Ruta 25) – Briceño:** las precipitaciones de los últimos días afectaron en varios puntos el corredor vial San Fermín – Briceño: presentando pérdidas de banca parcial en los PR 9+700; PR10+000 PR; 13+300, PR; 19+200 PR; 21+000. Se recomienda transitar con precaución.

- **La Apartada (San José de La Montaña) – Partidas (San José de la Montaña) – Toledo – Matanzas:** Se presenta pérdida de banca en el PR 11 + 200 se desarrollaron trabajos de mitigación, transitar con precaución, paso restringido a un (1) carril.

- **Partidas a San José de la Montaña – San Andrés de Cuerquia – Matanzas –Pescadero – Ituango:** Se presenta caída constante de material rocoso sobre la vía, transitar con precaución, evitar el transito durante presencia de precipitaciones.

- **Campamento – Río Nechí – Ye de Anorí:** Paso a medio carril por limpieza de derrumbes ocasionados por las lluvias en los PR 6+000, Transitar con precaución.

- **Santa Rosas de Osos (Ruta 25) – Malambo – San Pablo – Puente Gavino:** Se presentan derrumbes y afectaciones a la infraestructura vial debido a fuertes lluvias en el sector, transitar con precaución, evitar el transito durante presencia de precipitaciones.

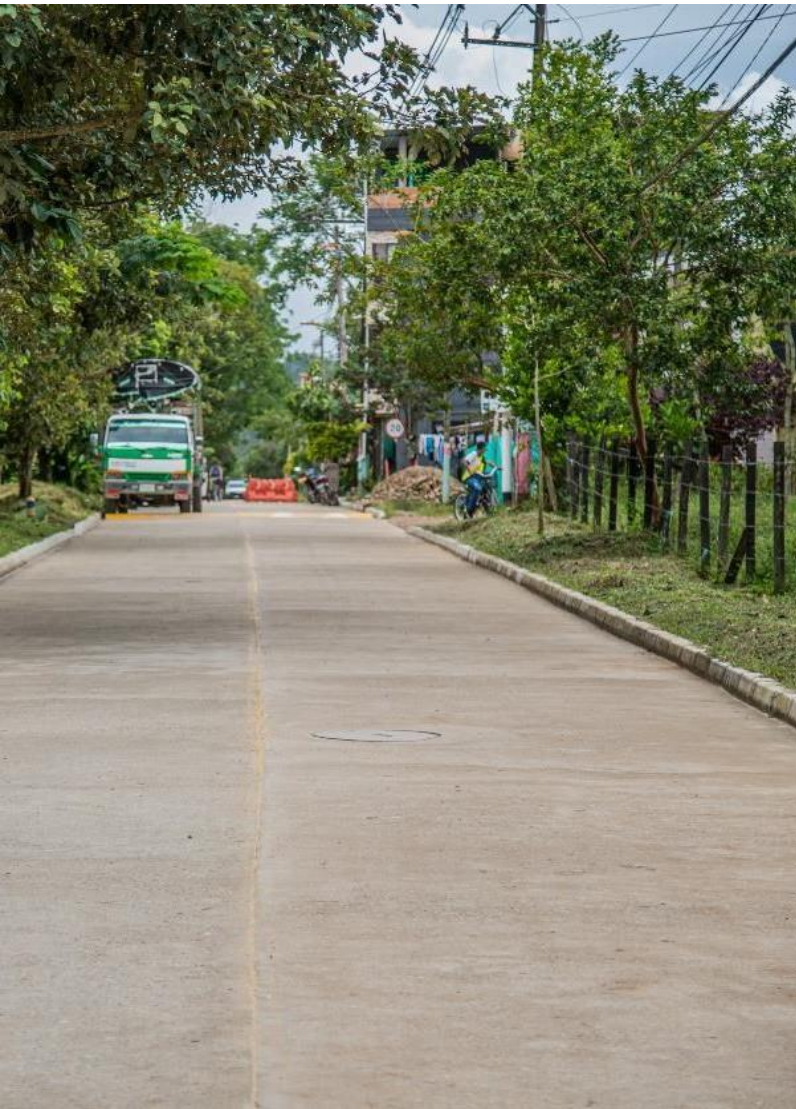
Estado de las
Vías en Nordeste

- **Caramanta – Cristales – San Roque:** transitar con precaución PR 0+900, posible pérdida de banca. Se presenta también pérdida de banca en el PR 16+500, se recomienda transitar con precaución.
- **Vegachí – Santa Isabel – Remedios:** transitar con precaución PR 24+600 por afectaciones en el pavimento.
- **Molino Viejo – Santo Domingo:** transitar con precaución PR 6+200 por derrumbe en la vía.
- **Anorí – Ye de Anorí – El Mango:** transitar con precaución PR 31+900 por derrumbe en la vía.
- **San Jorge – San Roque:** se presenta pérdida de banca en el PR3+700, PR 4+200 y PR 9+200, transitar con precaución.
- **El Mango – Amalfi:** transitar con precaución en el PR 0+200, paso a medio carril por asentamiento en la vía.
- **Porcesito – Puente Gavino – La Cortada – Yolombó – Yalí – Playas – Vegachí:** transitar con precaución durante las precipitaciones.
