<p align="center"><b>PLAN DE TRABAJO EVALUACIÓN CALIDAD AMBIENTAL MARINA</b></p> <p align="center">IMPLEMENTACIÓN DE OBRAS DE INTERVENCIÓN CORRECTIVA, PARA LA MITIGACIÓN DEL RIESGO POR EROSION, EN EL VOLCÁN DE LODO UBICADO EN EL MUNICIPIO DE ARBOLETES-ANTIOQUIA, CONTRATO Nro. 4600010148 DE 2019</p>	<p>Versión 004</p>	<p>CÓDIGO:</p>
		<p>NOVIEMBRE 2019</p>	<p>PTECAM-001-V4</p>

CONSTRUIR OBRAS PARA EL CONTROL DE EROSIÓN EN LA ZONA SUR-OESTE DEL  
VOLCÁN DE LODO UBICADO EN EL MUNICIPIO DE ARBOLETES EN EL  
DEPARTAMENTO DE ANTIOQUIA.

Nro. 4600010148 DE 2019

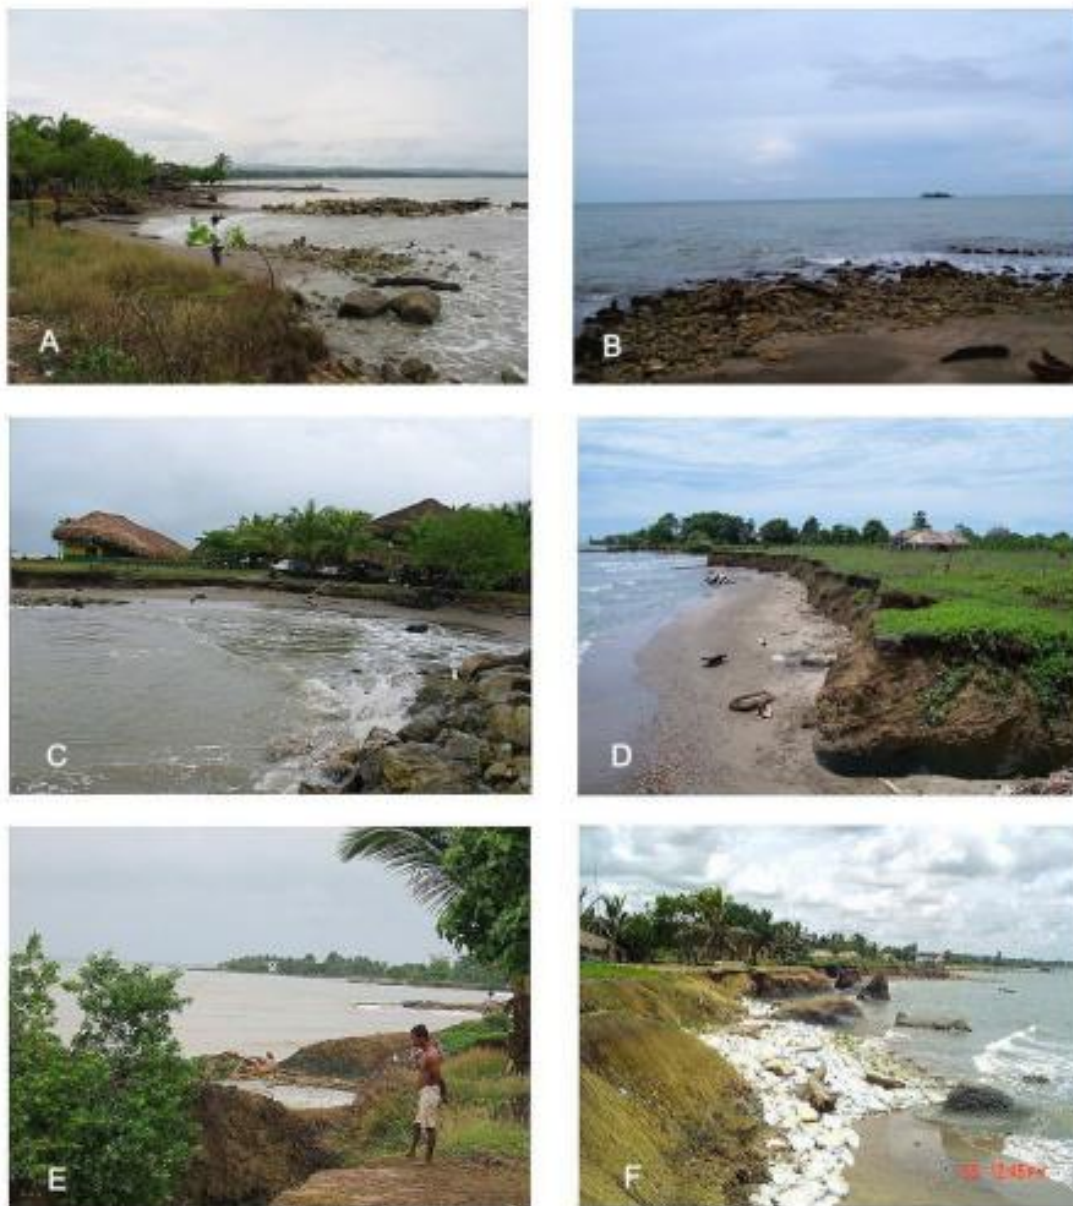
**Figura 3.** Rasgos geomorfológicos del litoral Punta Rey – Arboletes, fotografías tomadas en el año 2007. **A)** playas en erosión con materiales gruesos (bloques) dispersos provenientes de enrocados de defensa y restos de espolones; nótese el escarpe erosivo de la terraza (0.5 m de altura), cortado prácticamente sobre el horizonte de suelos (vista hacia el sur de Puerto Rey); **B)** acumulación de bloque en la actual Punta Rey; al fondo la isla Rey, extremo Oeste de la desaparecida península de Punta Rey; **C)** acumulaciones de rocas y playas e dimensiones menores en la punta Arboletes (punta Rey), vista hacia el Norte de Puerto Rey, **D)** acantilados hacia el norte del barrio Minuto de Dios (1.5 a 2 m de altura ), cortados en arcillolitas meteorizadas; las playas delgadas frontales desaparecen en los periodos de oleajes fuertes y no ofrecen protección efectiva a los escarpes, **E)** agrietamientos en la terraza y entrantes en la línea de costa producidos por los espolones; al fondo, Puerto Rey, **F)**

sacos rellenos de arena dispuestos recientemente para la protección del barrio Minuto de Dios; islotes remanentes de la erosión de la terraza en el sector, vista desde el Minuto de Dios hacia el Sur. **Tomado de: Correa et al, 2007.**

La existencia de la península Punta Rey en años anteriores fue importante debido a que disipaba la incidencia directa de los oleajes de NE, en el momento en el que se efectúa la desaparición de la península se evidencia una acelerada erosión en las playas que están ubicadas hacia el sur de la misma. En estas nuevas circunstancias para los años siguientes de la desaparición de la península la erosión del sector se aceleró significativamente como resultado de la construcción desorganizada de numerosas defensas rígidas (37 espolones hasta el 2004) que interrumpieron el transporte neto de arenas hacia el Sur (y en épocas invernales hacia el Norte) y determinaron la formación de escarpes acantilados que configuraron una línea de costa crenulada e irregular, morfodinámicamente muy compleja **Figura 3.**

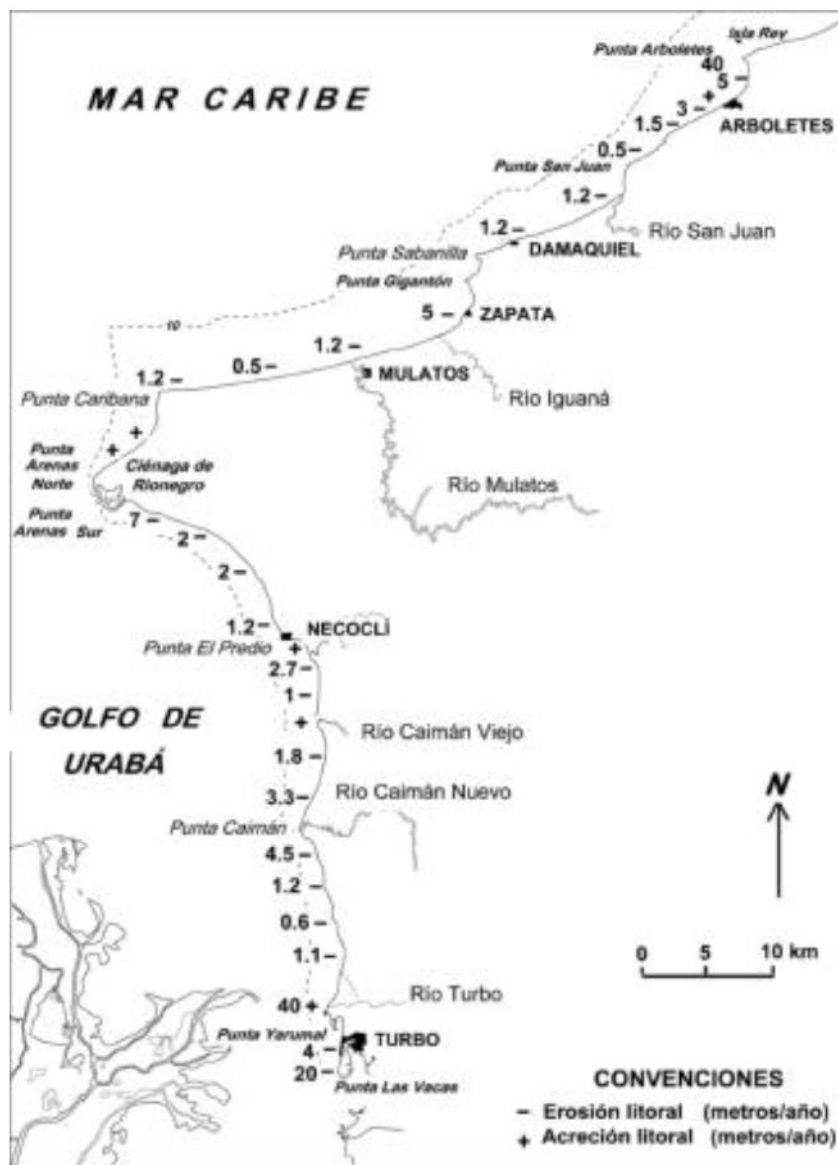
La erosión presentada frente al volcán de lodo se estima en - 5m/año (Correa & Vernet, 2004), evidenciada en la **Figura 4**, esta condición hace que la zona este sujeta a cambios constantes en su geomorfología, los cuales a lo largo de los últimos años han afectado los asentamientos humanos, la zona costera, vías y el turismo aledaño a estos.

**Figura 4.** Tasas de erosión litoral entre Arboletes y Turbo, **Tomado de Correa & Vernet, 2004.**
