GOBERNACIÓN DE ANTIOQUIA República de Colombia	INFORME AUDITORÍA EXPRÉS	Código: FO-M9-P1-042
		Versión: 1
		Fecha de Aprobación: 15/01/2024

Tema: Cumplimiento de la NTC 6047 Accesibilidad al medio físico espacios de servicio al ciudadano en la administración pública.

Lugar: "CAD" Denominación en el informe para: el Centro Administrativo Departamental José María Córdoba

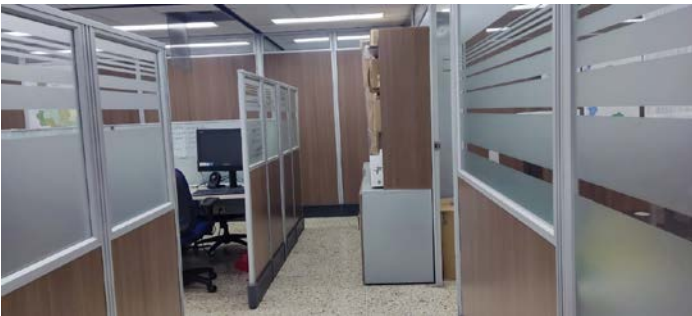
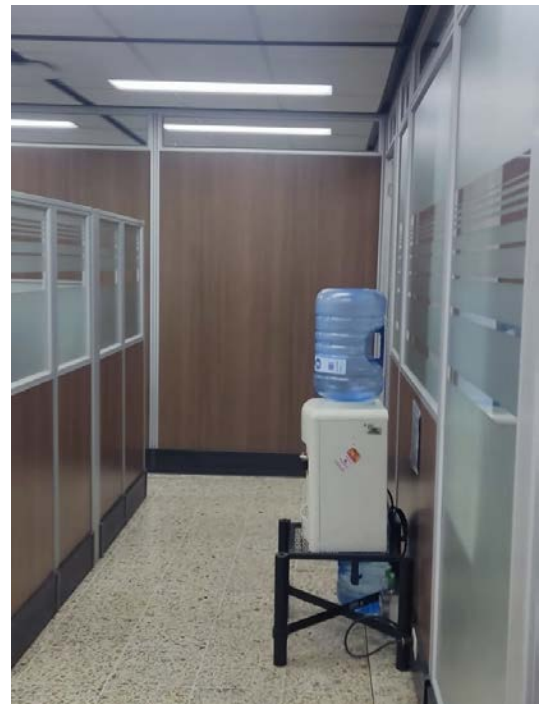
Imágenes 1, 2, 3: Registro fotográfico Secretaría de Infraestructura Física: Antes y después, retiro de mobiliario y muebles de oficina de Dirección Administrativa y Financiera.

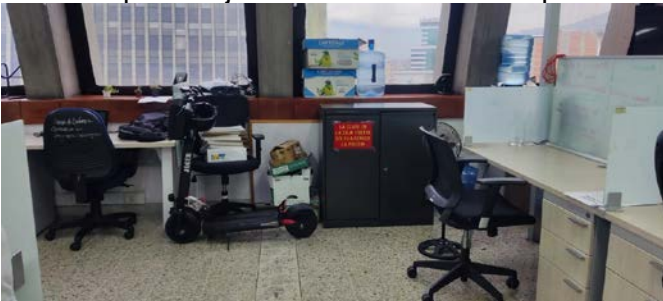
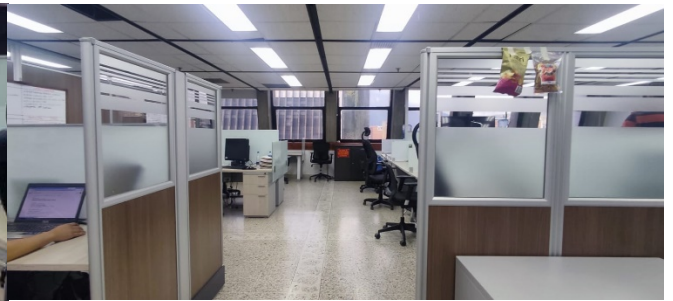
Imágenes 4, 5: Registro fotográfico Oficina de Proyectos Estratégicos y APP piso nueve, registro con mobiliario que obstaculiza el paso y las modificaciones y ajustes en el registro 5 con el que se ajustaron los cambios respectivos

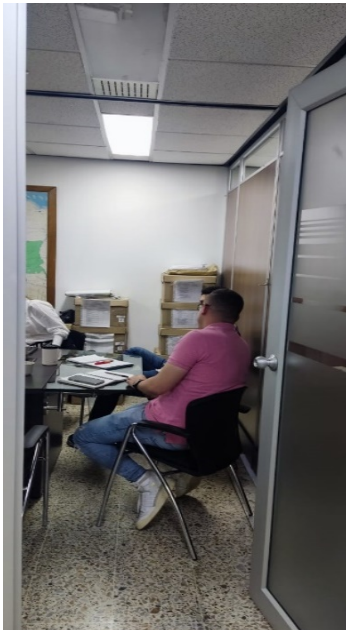
Imágenes 6 y7: Registro fotográfico nivel nueve, oficina de reuniones correspondiente a Proyectos Estratégicos y APP que se muestra el antes y después de haber reubicado los expedientes para garantizar la circulación en el sitio.

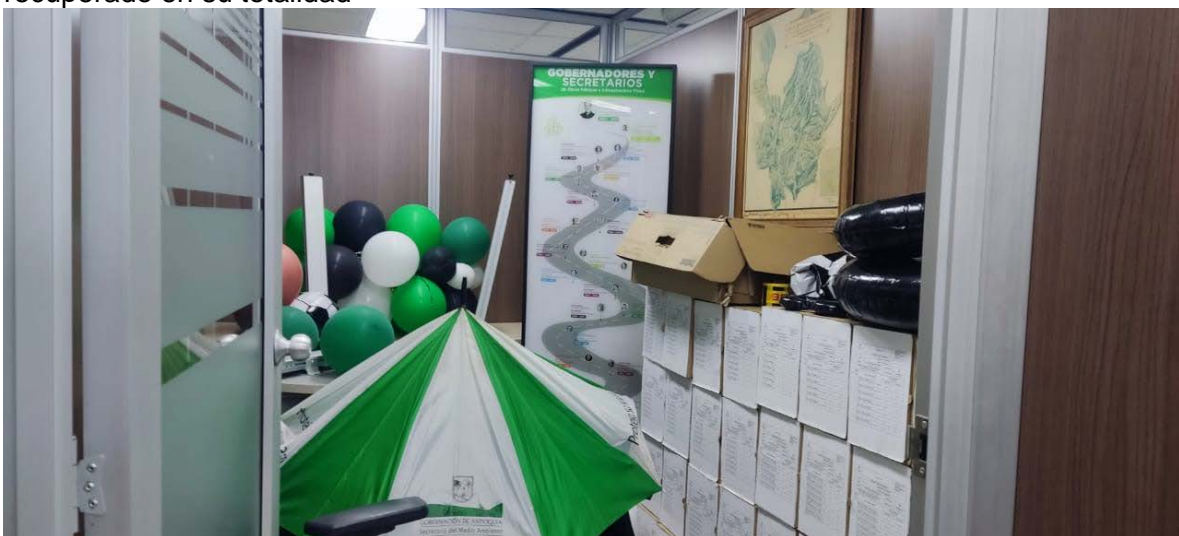
Imágenes 8: Registro Fotográfico nivel 9 oficina Dirección Administrativa y Financiera espacio que ubicó expedientes contractuales y otros elementos, este espacio fue recuperado en su totalidad

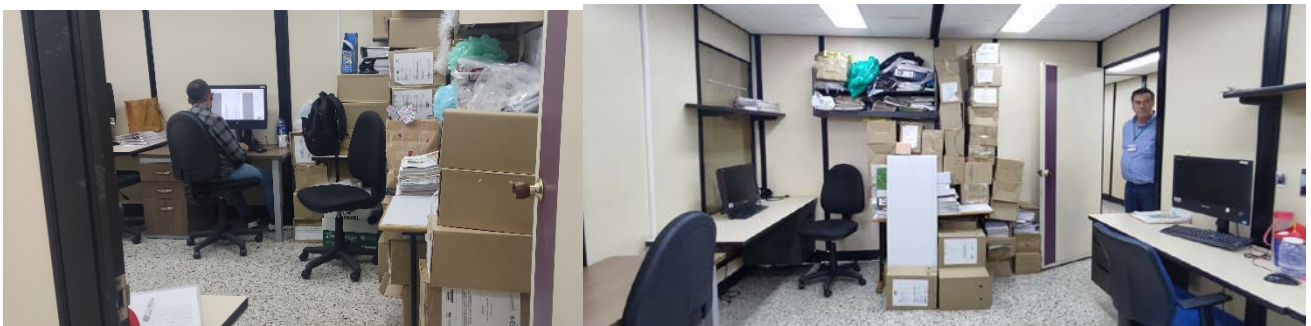
Imágenes 12, 13: Registro fotográfico de espacios Dirección de Servicios Públicos nivel 11 antes de recorrido, identificando arrumes de expedientes contractuales con almacenamientos que no cumplen la normativa con posibilidad de desmoronamiento de los expedientes

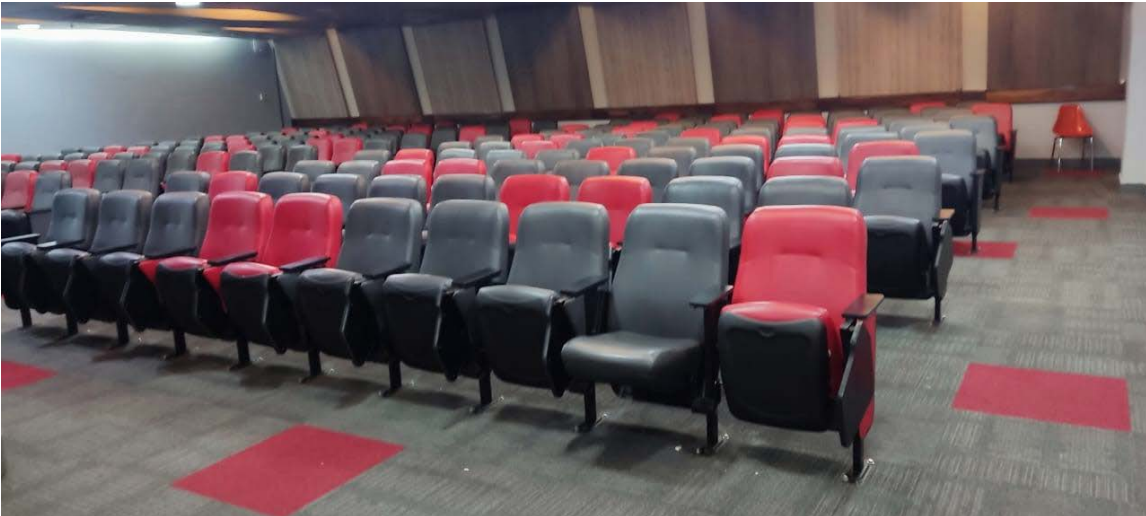
- Rampa de acceso costado sur occidental por fuera del CAD.
- Mejoramiento de accesibilidad de los pasillos internos de los niveles 6 (Secretaría de Las Mujeres, Secretaría Seccional de Salud, Secretaría de Hacienda) continúan sin tratamiento y ajuste.
- El ajuste de espacios señalizados para usuarios con movilidad reducida en auditorios del CAD, permanece sin tratamiento.

Imagen 15: Registro fotográfico nivel cuarto de auditorio Gobernadores sin los ajustes de mejora.

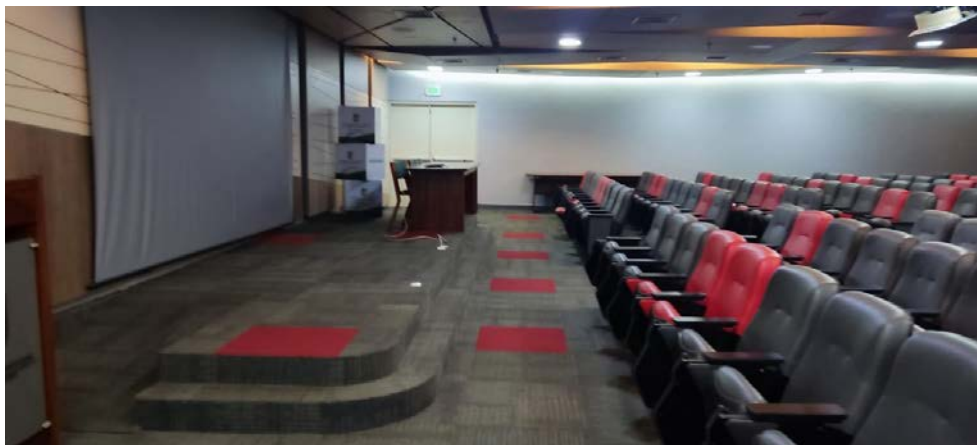
Imagen 16: Registro fotográfico nivel cuarto de auditorio Gobernadores vista transversal del sitio sin los ajustes de mejora.

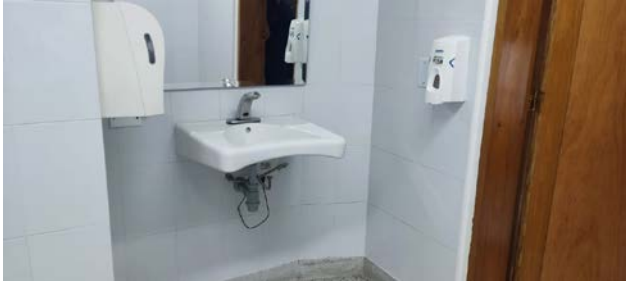
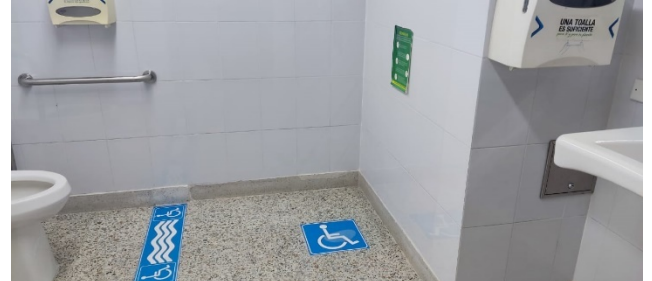
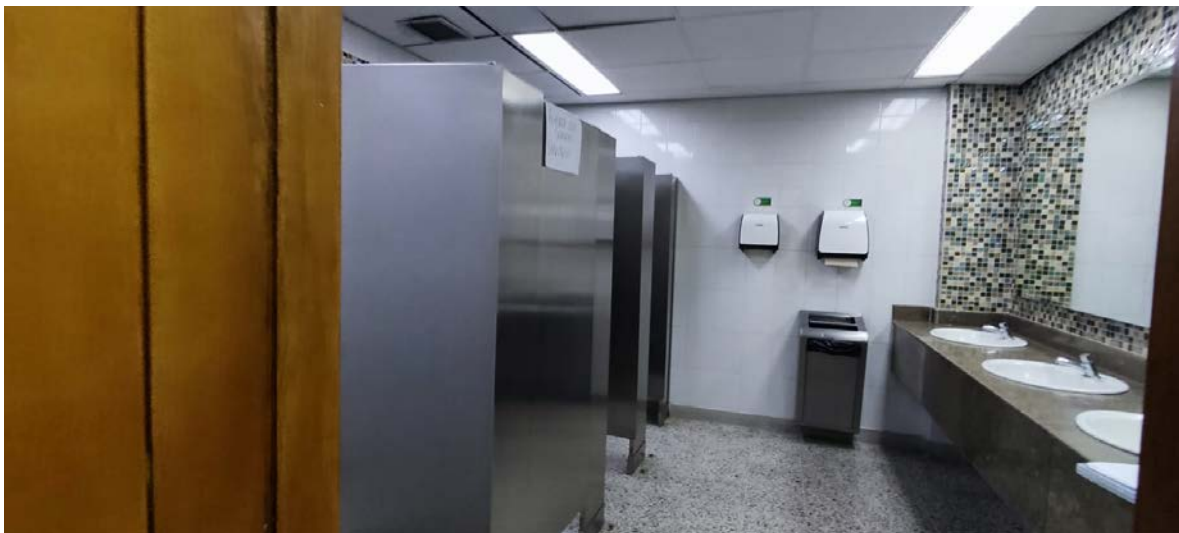
En las unidades sanitarias de discapacitados del CAD no se encontró un sistema de alarma interno que permita el aviso de emergencia interna, en el caso que la persona con situación de discapacidad presente una situación de urgencia interna por efectos de caída o cualquier eventualidad particular

Desconocimiento de requerimientos y norma para unidades sanitarias con discapacidad.

Imagen 18, 19, 20, 21: Registro fotográfico de unidades sanitarias en el CAD, niveles sótano, 4, 6, 10 no se identificó sistema de alarma.

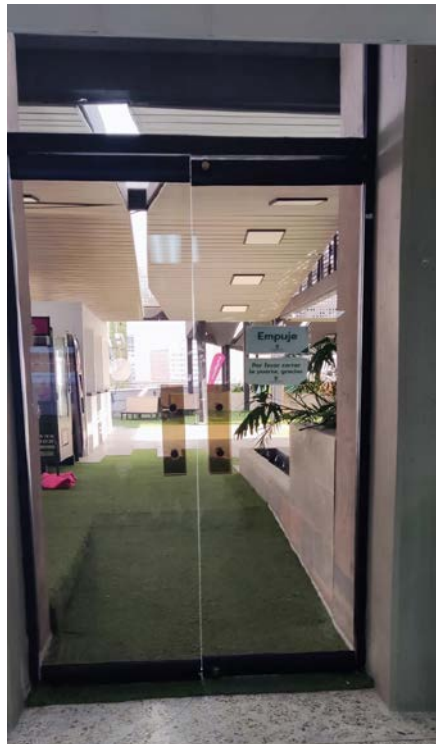
Imagen 24: Registro fotográfico puerta de acceso espacio de terraza interna costado oriental nivel quinto:

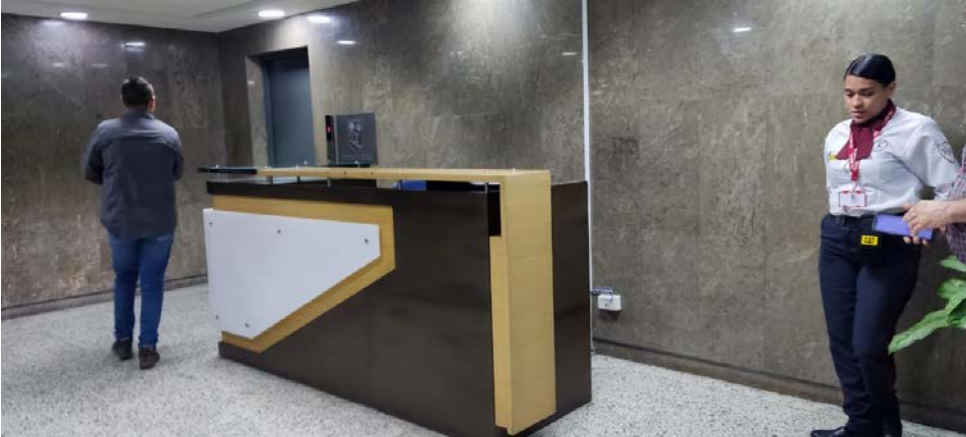
En el Centro Administrativo Departamental en el sitio de la recepción de vigilancia del sótano, ingreso ascensor privado costado sur acceso directivos, acceso piso 12 costado sur, acceso parqueadero sótano, no se identificó muebles de atención con las alturas de 740 mm, para el registro que permita la atención a personas y enfoque visual a una altura adecuada para los usuarios en condiciones de movilidad reducida (silla de ruedas o con equipos especiales de movilidad) para que se pueda brindar una adecuada atención al usuario.

Imagen 26 Registro fotográfico de ingreso parqueadero ascensor privado gobernador y personal de despacho

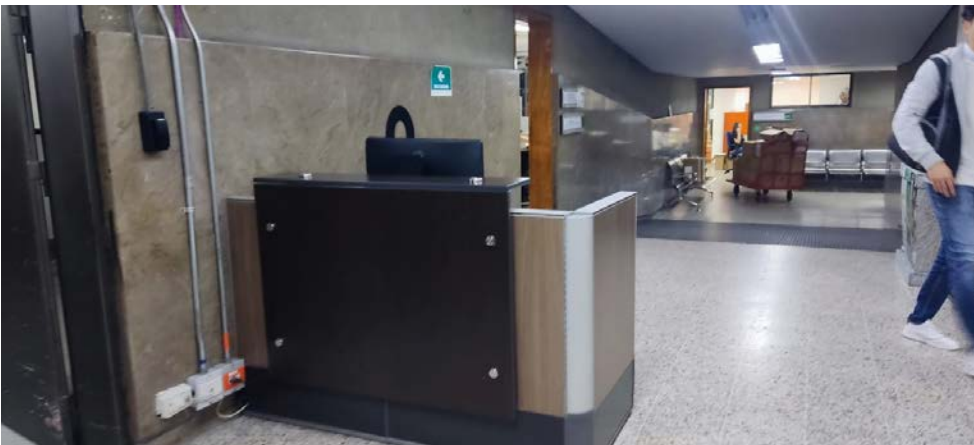
Imagen 27 Registro fotográfico punto de acceso sótano hacia parqueaderos servidores internos

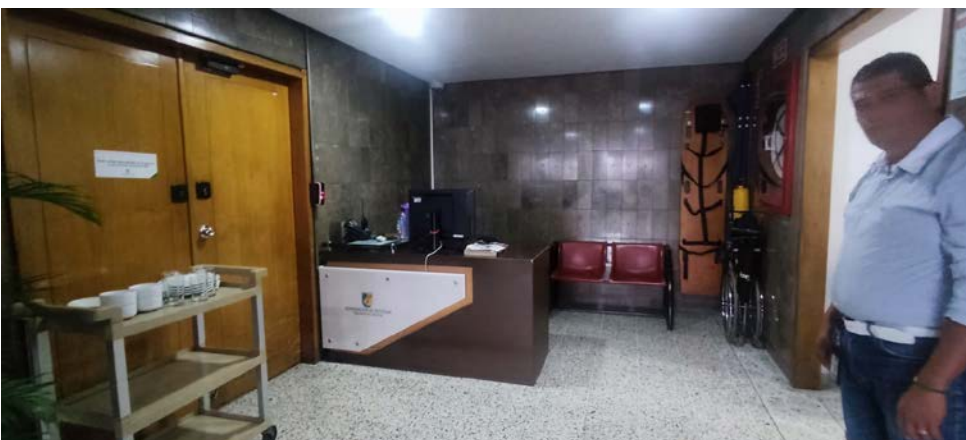
Imagen 28 Registro fotográfico de punto de acceso costado occidental piso 12

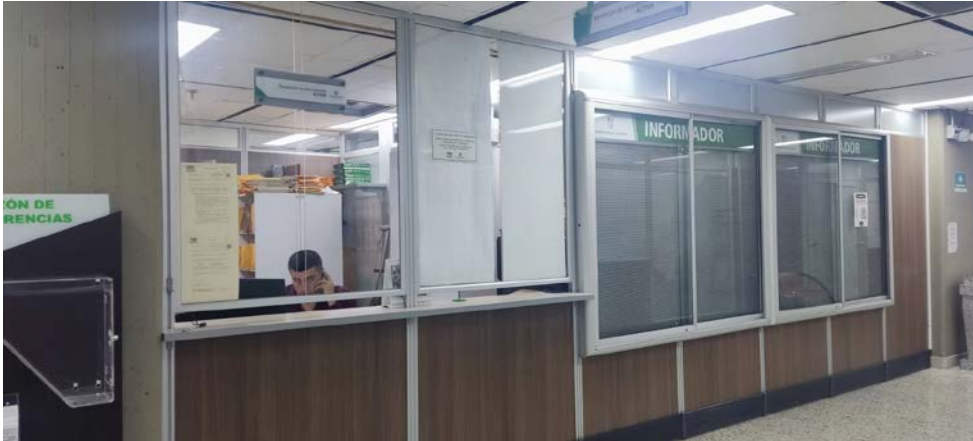
Imagen 29 Registro fotográfico atención a usuarios piso sexto

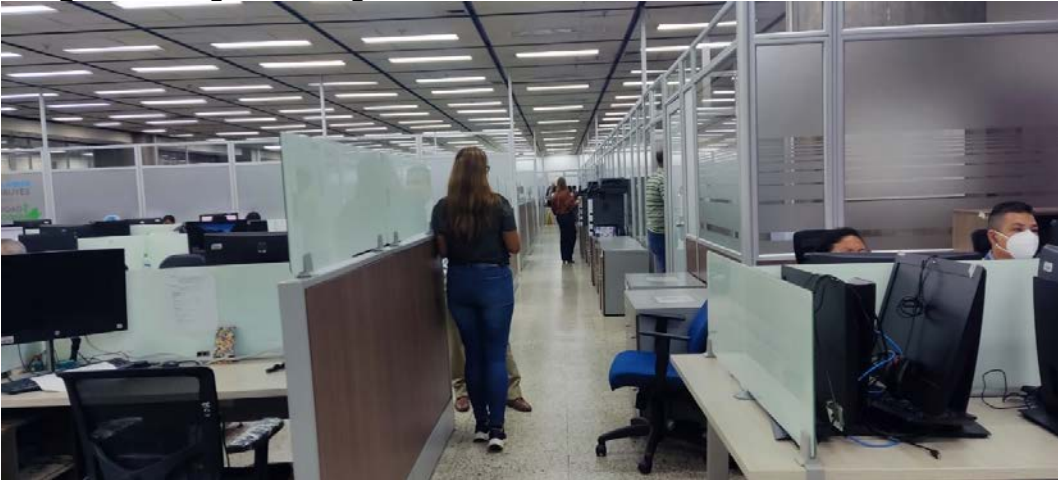
- Los corredores de la Secretaría de Salud, Secretaría de Hacienda, el acceso del pasillo de ingreso de la Gerencia de Discapacidad y el pasillo que lleva a los baños centrales del piso 5 no cumplen con el ancho mínimo requerido de 1200mm, aunque se ha recomendado 1.800mm, estos lugares de circulación son necesarios.

Imagen 32 Registro fotográfico Secretaría de Hacienda año 2024

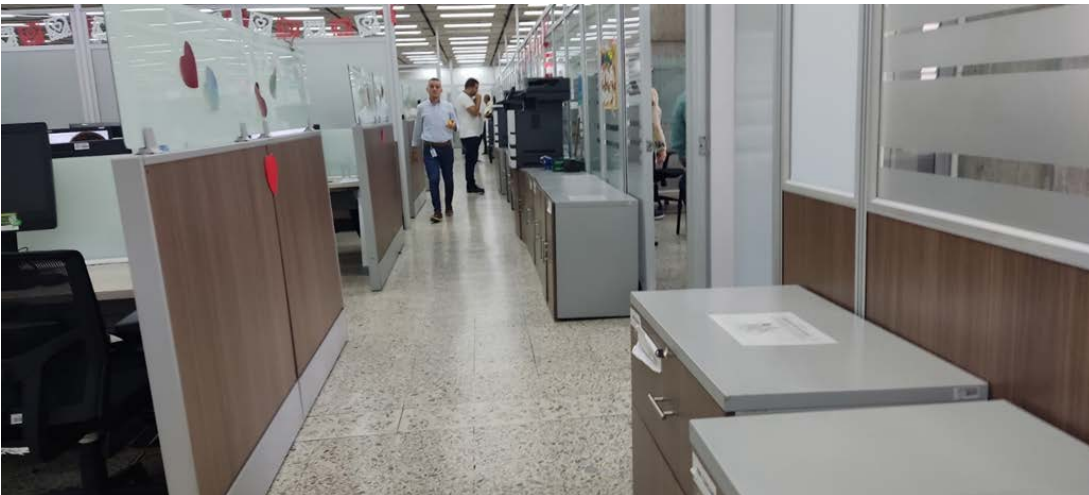
Imagen 33 Registro fotográfico Corredor principal con obstáculos en Secretaría de Hacienda año 2023

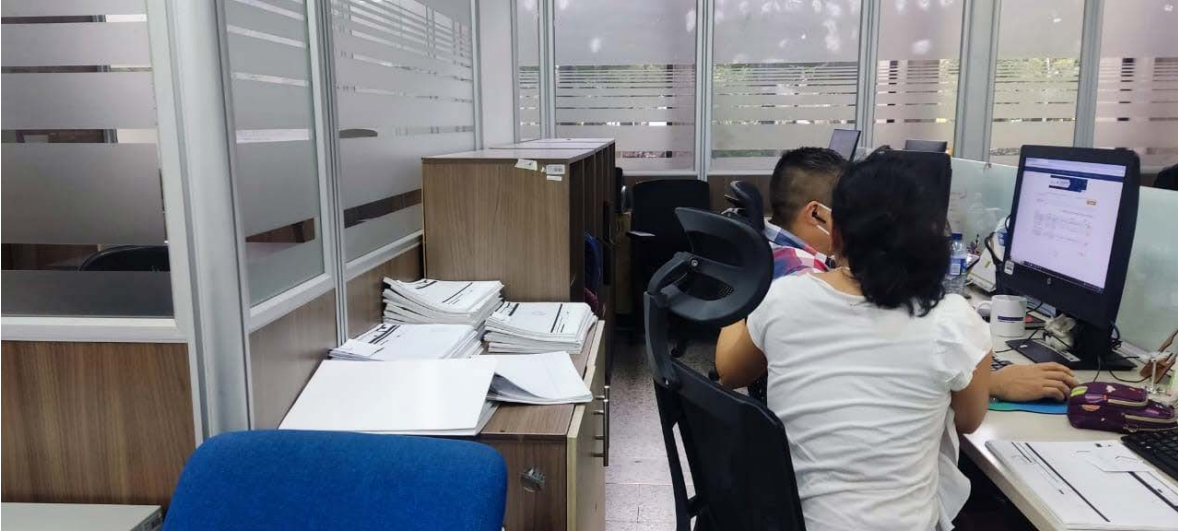
Imagen 34 Secretaría de Hacienda año 2024 Subsecretaría de ingresos, ubicación de puestos de trabajo sin espacio de circulación

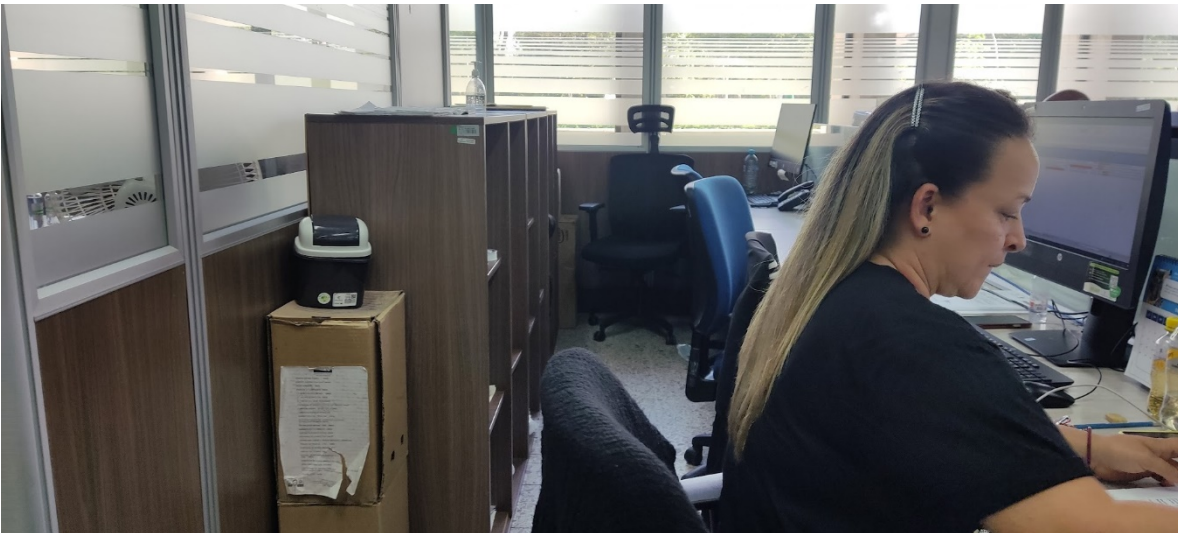
Imagen 35 Secretaría de hacienda año 2023 Subsecretaría de Ingresos, ubicación de puestos de trabajo desde el año anterior se encuentra en igual estado

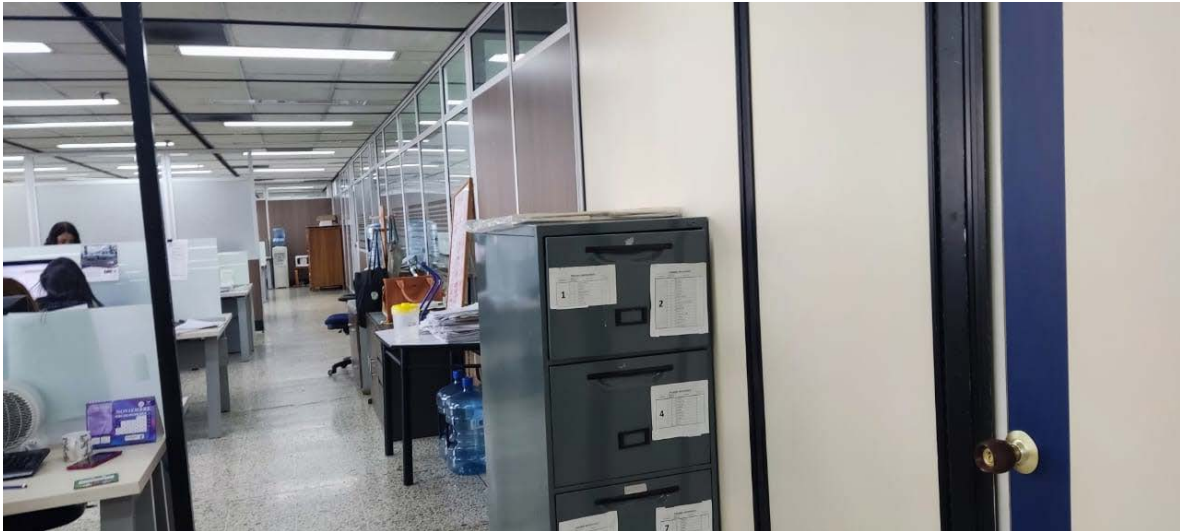
Imagen 36 Nivel quinto Secretaría de Educación pasillo principal condicionado por muebles

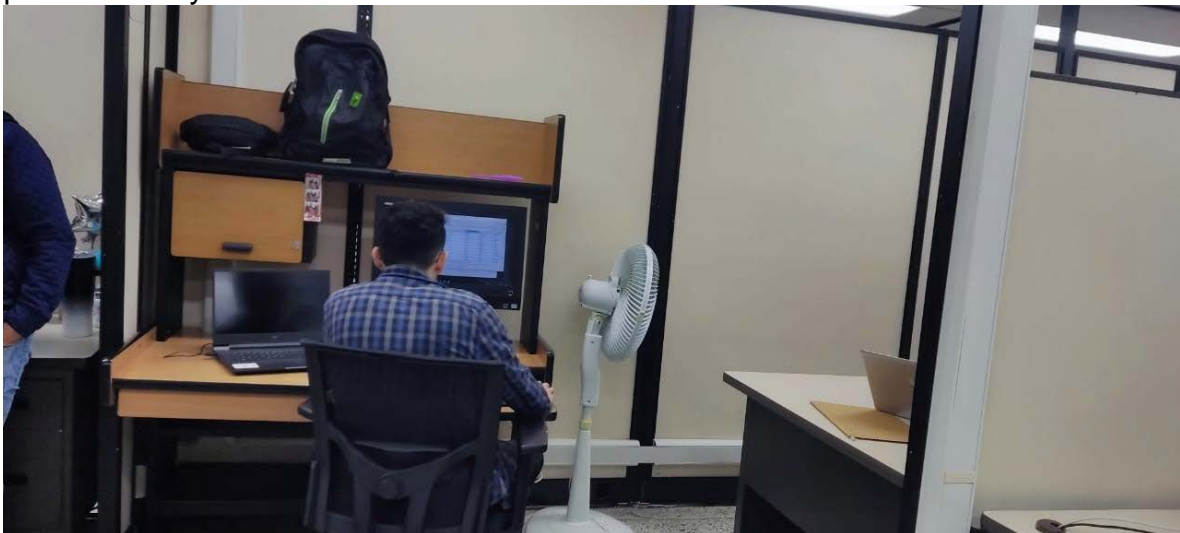
Imagen 37 Secretaría Seccional de Salud Espacio de circulación obstaculizados por muebles y ventiladores

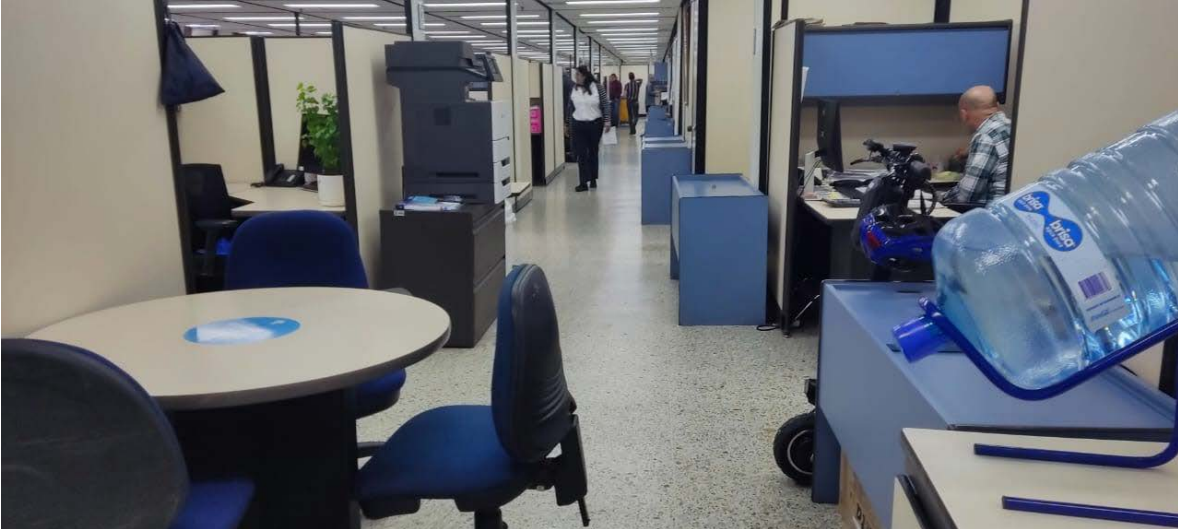
Imagen 38 Secretaría Seccional de Salud Circulación principal con obstáculos de muebles.

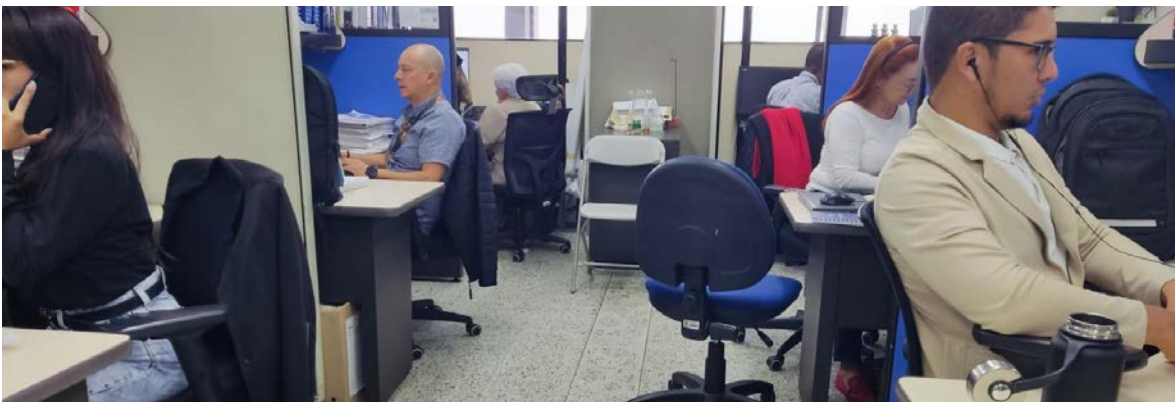
Imagen 40 Secretaría Seccional de Salud Mobiliario adicional que reduce la circulación sobre el costado sur.

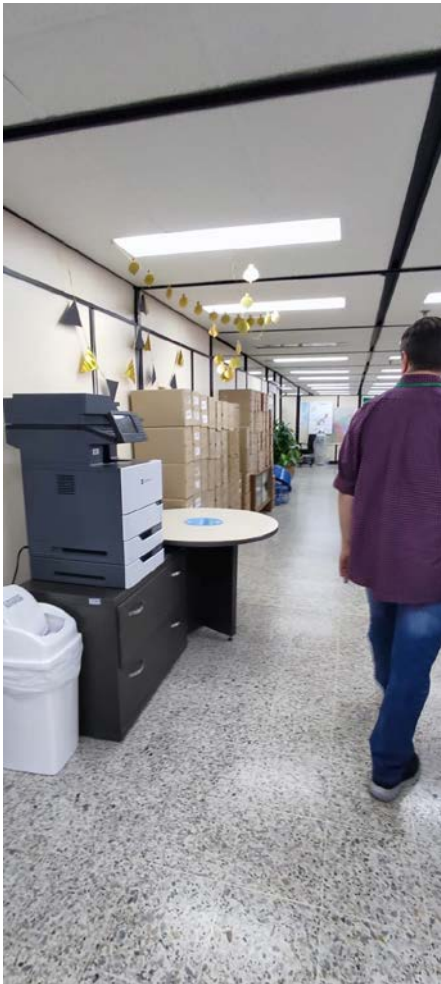
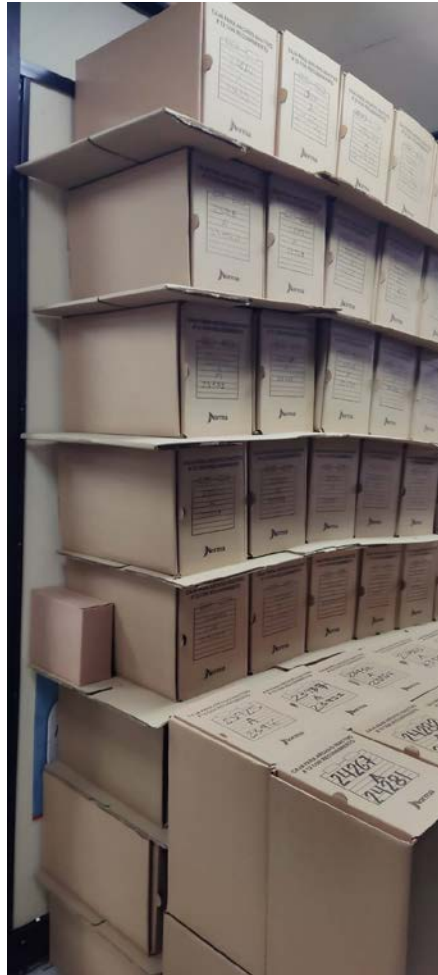
Imagen 41,42 y 43: Acopio de corredores principales y arrumes mayores a 5 cajas que no es lo adecuado para el almacenamiento, en La Dirección de Calidad y Redes de Seccional de Salud.

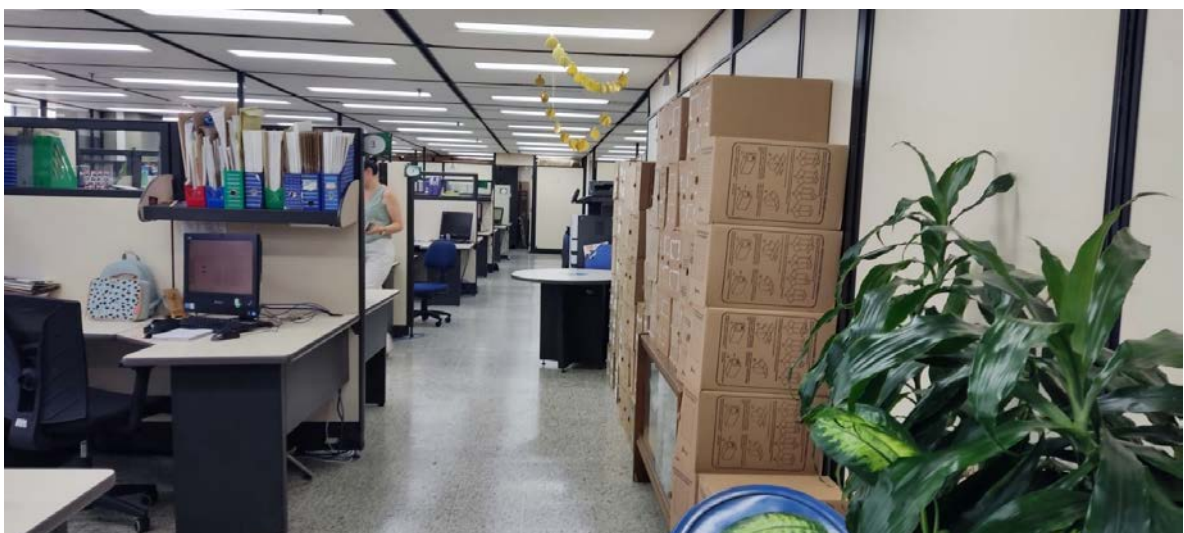
Imagen 44: Registro fotográfico de almacenamiento de expedientes de archivo sobre corredor principal

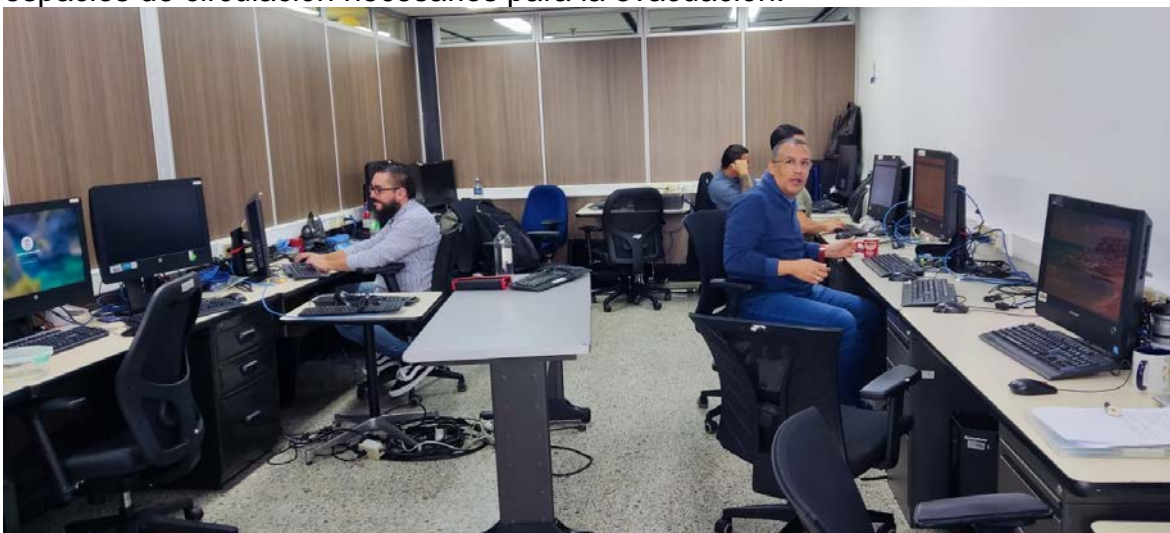
Imagen 45: Registro fotográfico nivel 6 oficina de sistemas MEGANT, sin los espacios de circulación necesarios para la evacuación.

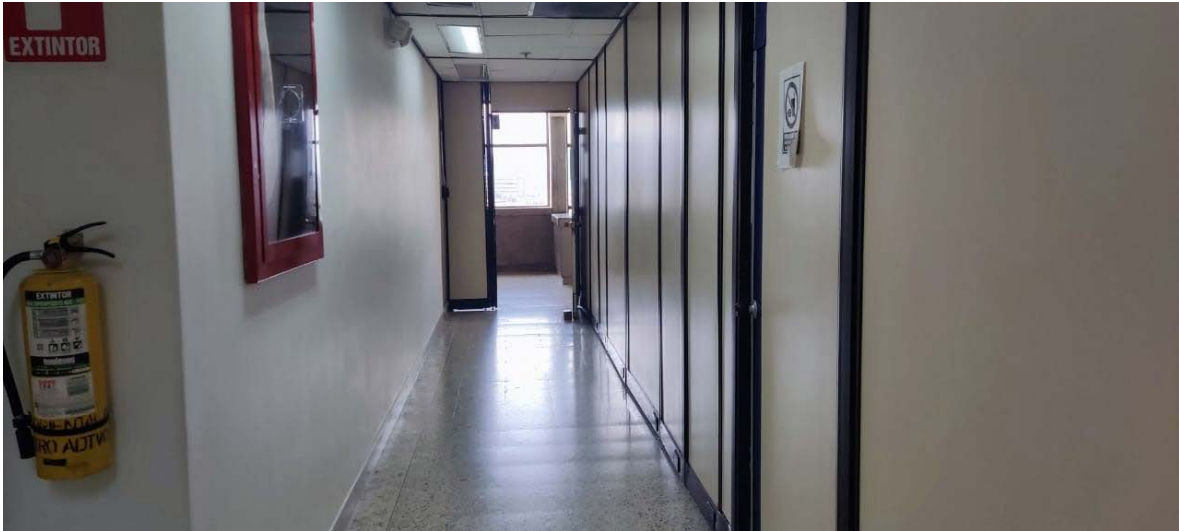
Imagen 45 Corredor de acceso al costado sur piso 5 reducción de la circulación del pasillo.

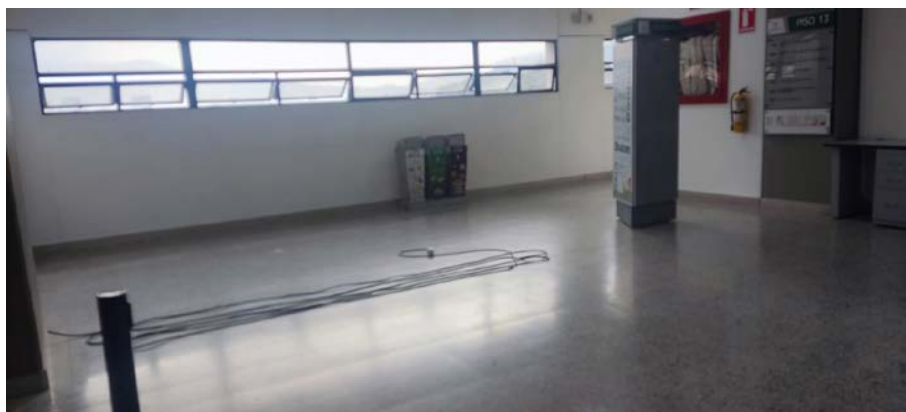
El pasillo del piso 13 presenta cableado provisional de forma permanente instalado en todo el pasillo, sin ningún tipo de señalización lo que podría favorecer riesgo de accidentalidad en el lugar.

Imagen 46 y 47: Registro fotográfico acceso a costado oriental acceso a nivel 13 cableado provisional en el piso que no presenta señalización de alerta.

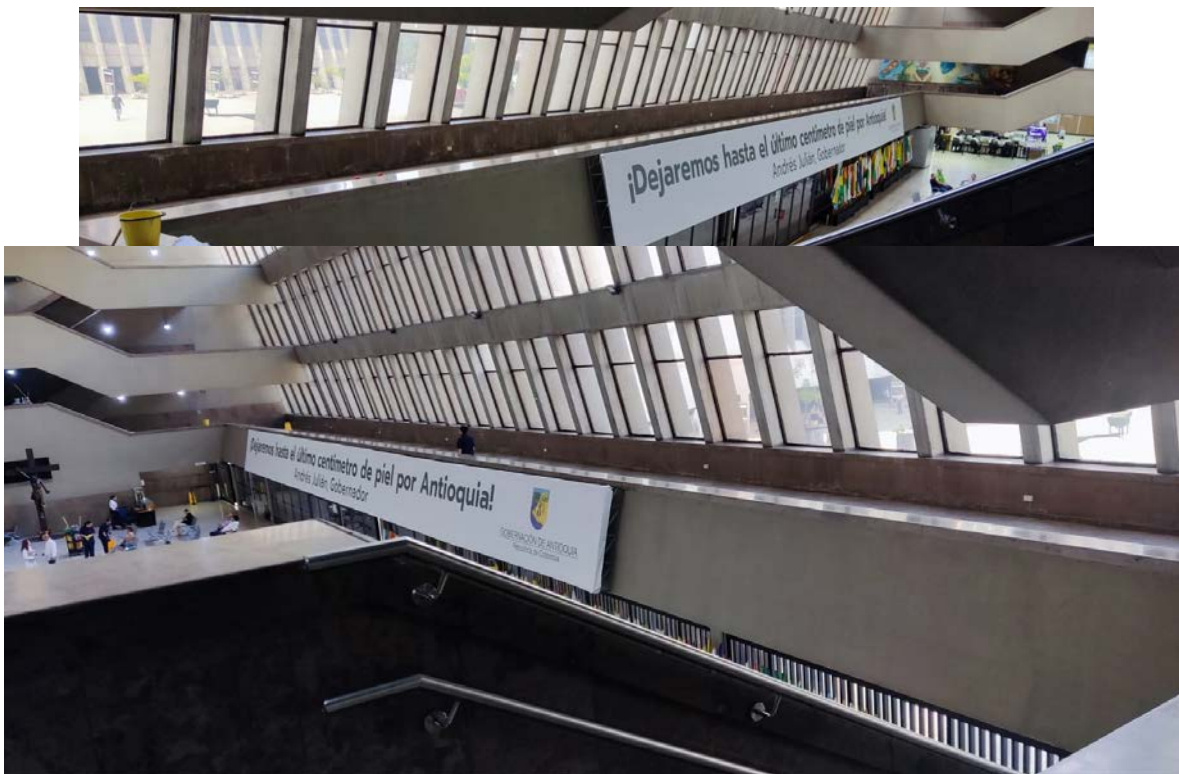
En el mezanine ubicado en el costado norte del nivel dos del CAD, se realizaron para la vigencia 2024, eventos internos y externos con ofertas Institucionales que no presentan acceso necesario para personas con condiciones en situación de movilidad reducida, la única forma de acceder a la ubicación es a través de las escaleras.

Imagen 48 y 49: Registro fotográfico de ubicación de mezanine nivel dos para uso de eventos y ferias Institucionales que no presenta accesibilidad para personas con movilidad reducida.

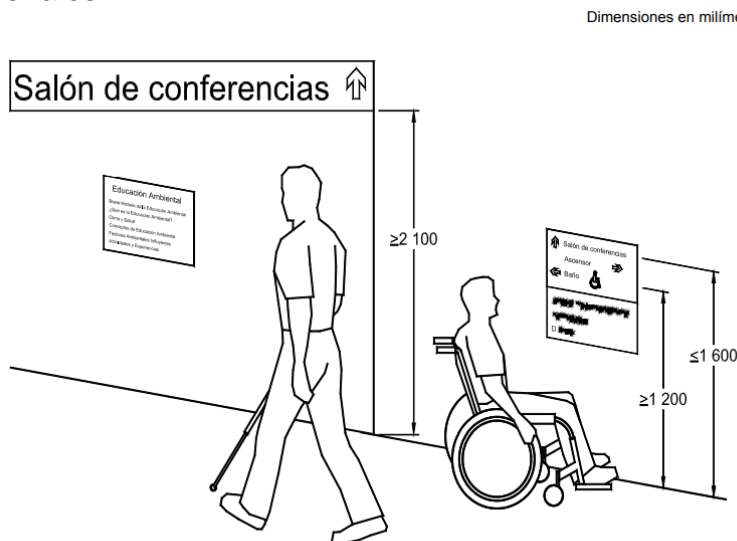
Imagen 50 Figura 58 tomada de NTC 6047 Sobre las dimensiones de altura de las señales

Numeral 45.7.3 Las señales direccionales y funcionales deben estar ubicadas por debajo de 1600mm en donde sean de fácil acceso y sea posible tocarlas y leer con los dedos las señales realzadas.”

Figura 58. Altura de las señales

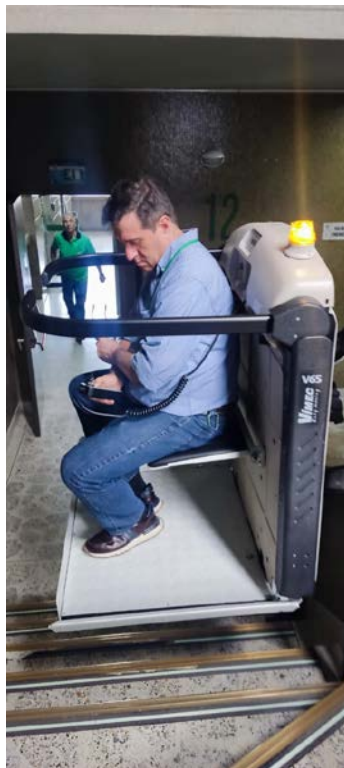
Imagen 51: Registro fotográfico de salvaescalera sin Instructivo de manejo o soporte de personas encargadas del acompañamiento y operación.

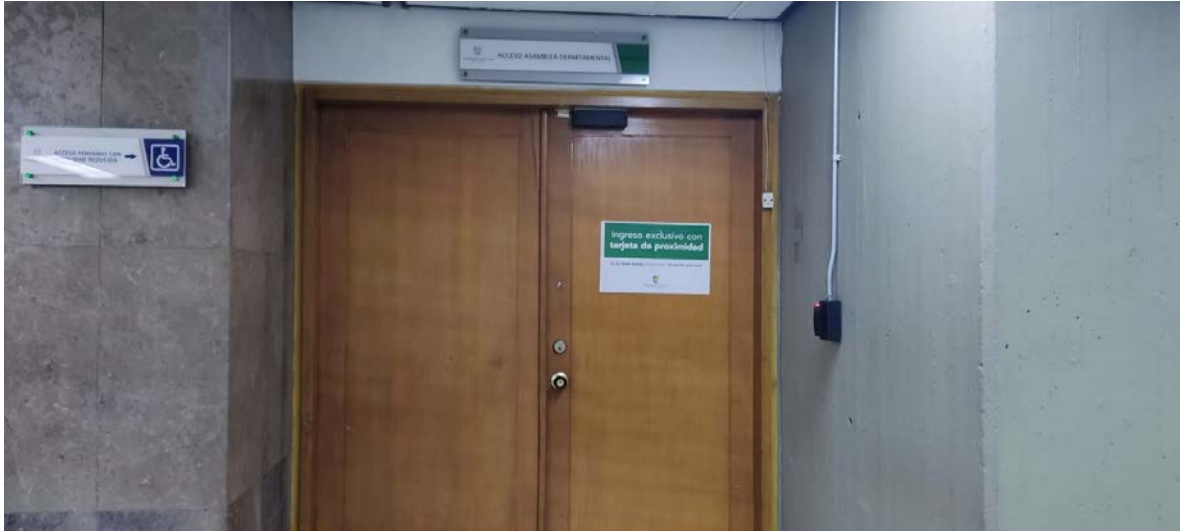
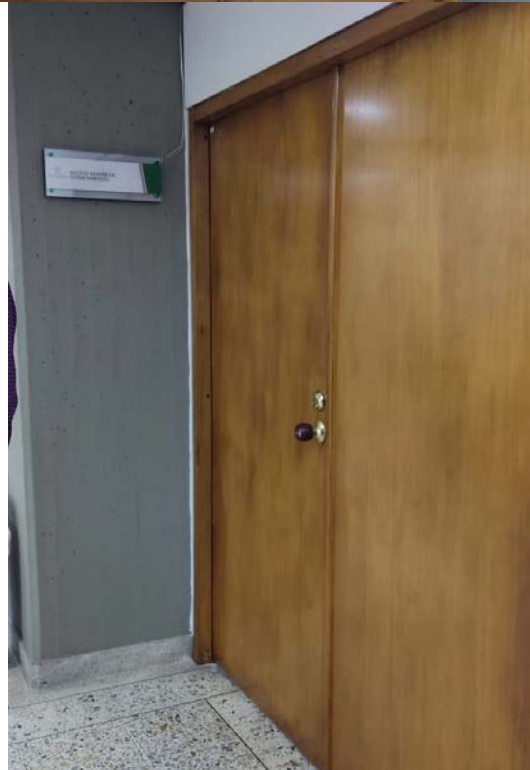
Imagen 52 y 53: Registro fotográfico acceso nivel dos y nivel tres hacia la Asamblea Departamental

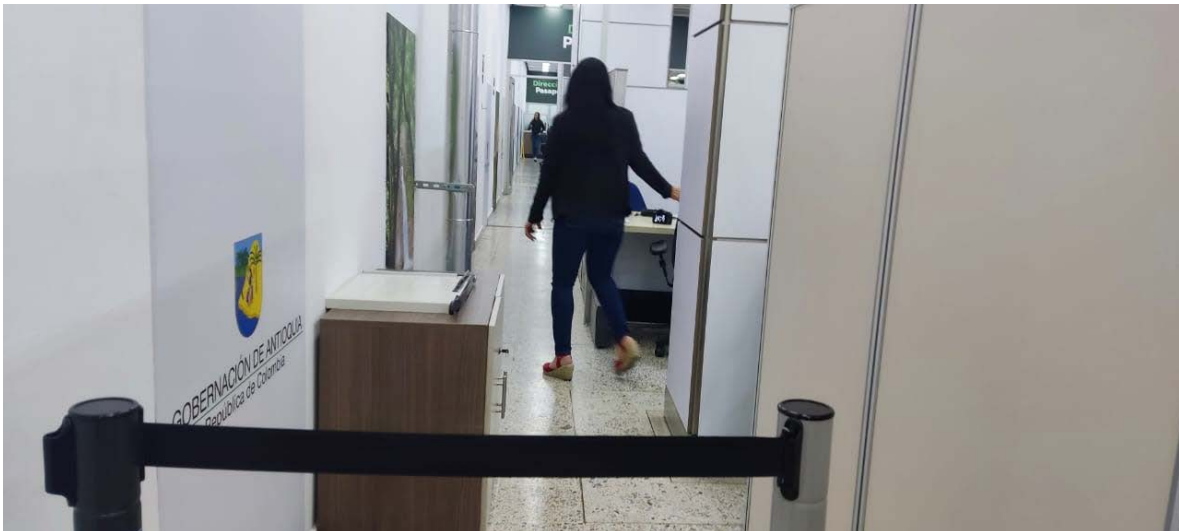
Imagen 54: Oficina de Pasaportes Corredores internos con obstáculos que impiden circulación

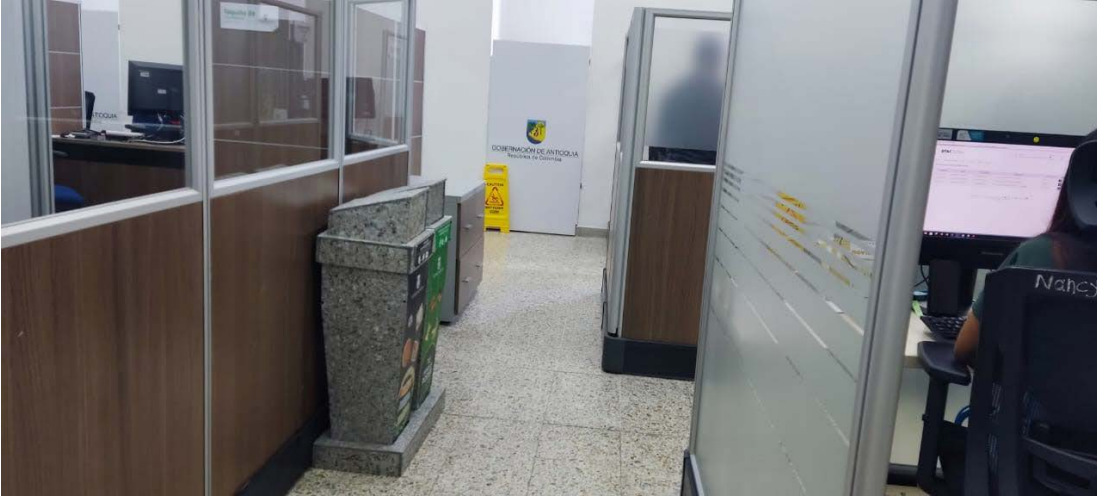
Imagen 55 Registro fotográfico de oficina de pasaporte interior servidores con mobiliario que impide circulación libre

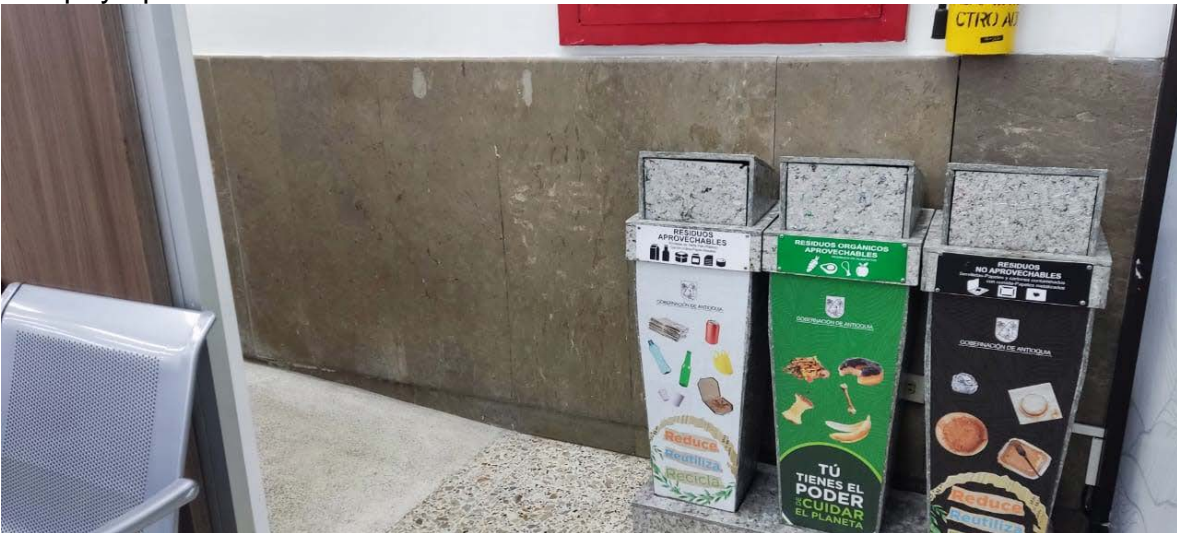
Las unidades sanitarias de la Oficina de Pasaportes contienen mobiliarios que pueden obstaculizar el libre movimiento de personas con movilidad reducida.

Imagen 56: Registro fotográfico de acceso unidades sanitarias oficina de pasaportes con reducción del espacio para el acceso de sillas de ruedas o equipos de apoyo para minusválidos.

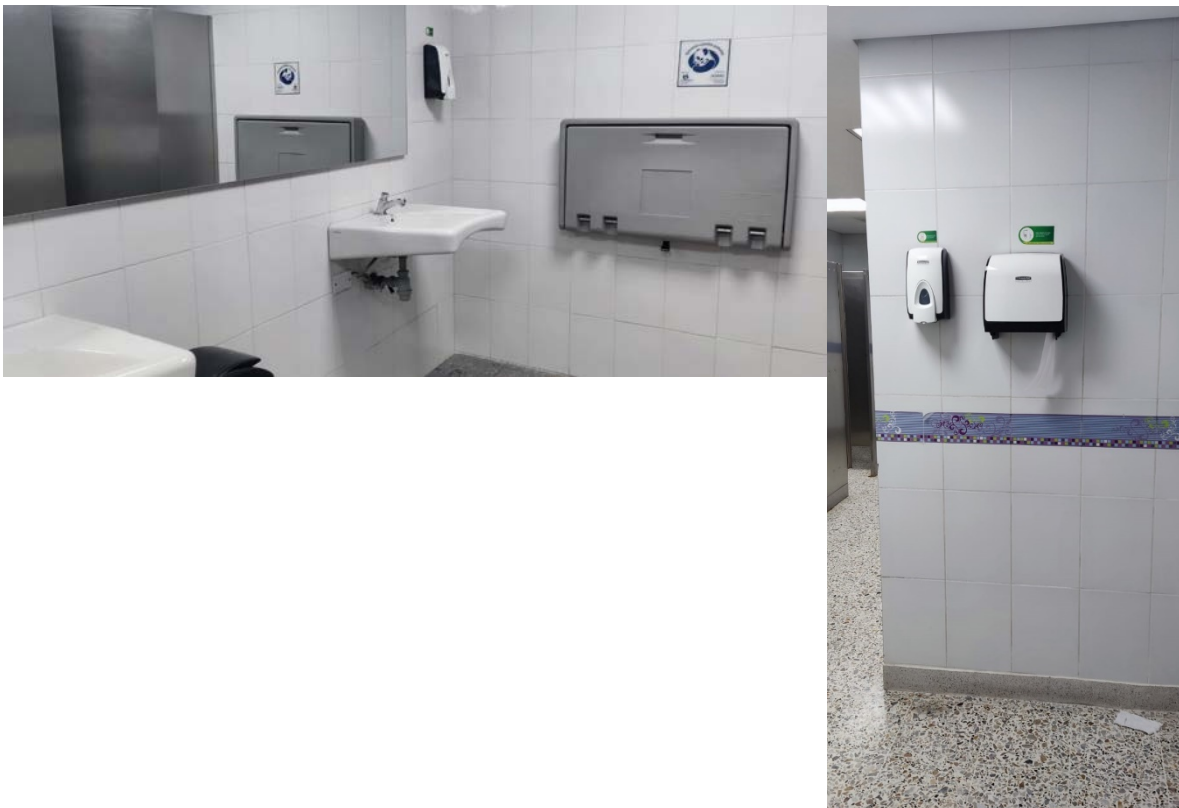
Las unidades sanitarias requieren las alturas indicadas en la normativa para los elementos como: Papel higiénico, jabonera y espejo.

Imagen 57, 58: Registro fotográfico de unidades sanitarias niveles sótano y oficina de pasaportes donde las jaboneras y papel se encuentran por encima de las especificaciones que indica la norma.
