INFORME DE SEGUIMIENTO A LA GESTIÓN CONFORME A LA NORMA TÉCNICA NTC 6047. ESPACIOS DE SERVICIO AL CIUDADANO EN LA ADMINISTRACIÓN PÚBLICA

1. **INFORMACIÓN GENERAL:** Plan Anual de Auditoría 2025 - Informe de Ley

Lugar: "CAD" Denominación en el informe para: el Centro Administrativo Departamental José María Córdoba

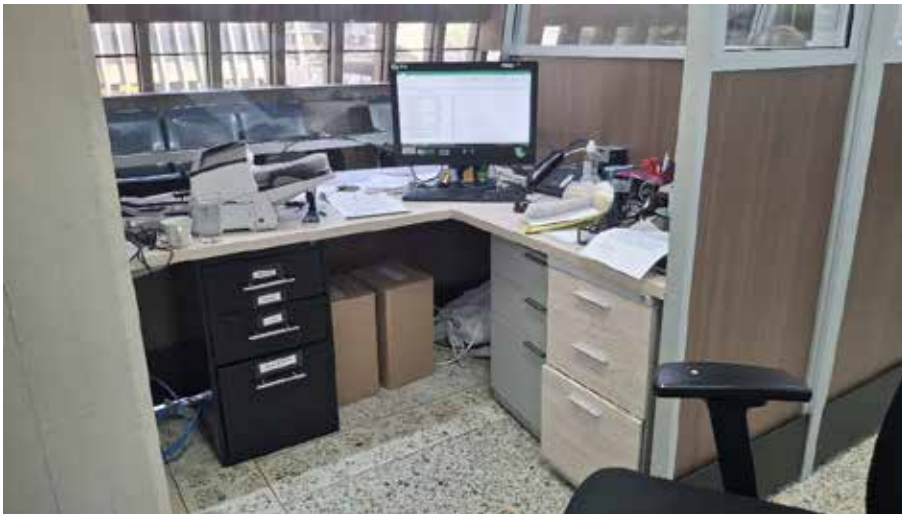
Registro Fotográfico No. 1 Atención en taquilla nivel dos

Catálogo de Mobiliario del CAD: El mueble de almacenamiento credenza, visualizado en el esquema tomado del catálogo, se ubica en las zonas de desplazamiento de los corredores que reducen hasta 700mm la circulación y desplazamientos en los pasillos internos, lo que no permite el cumplimiento de la NTC6047.

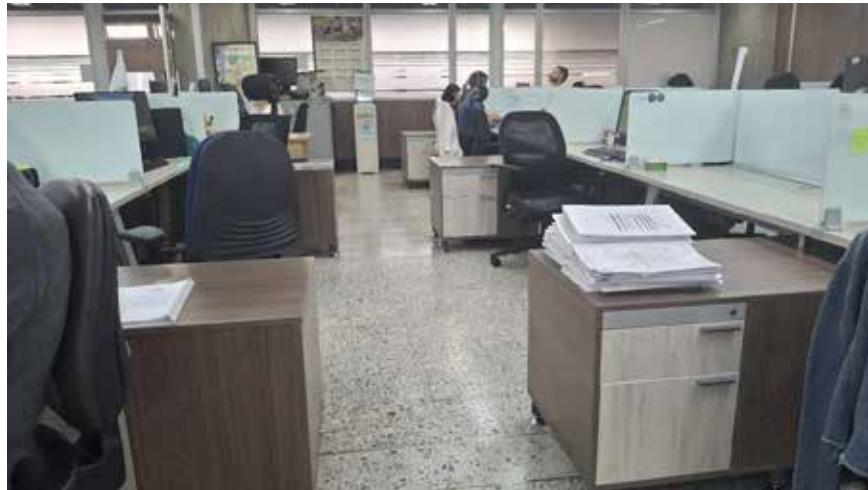
Registro Fotográfico No. 2: Muebles Credenzas utilizados en los niveles 3 y demás niveles existentes del CAD

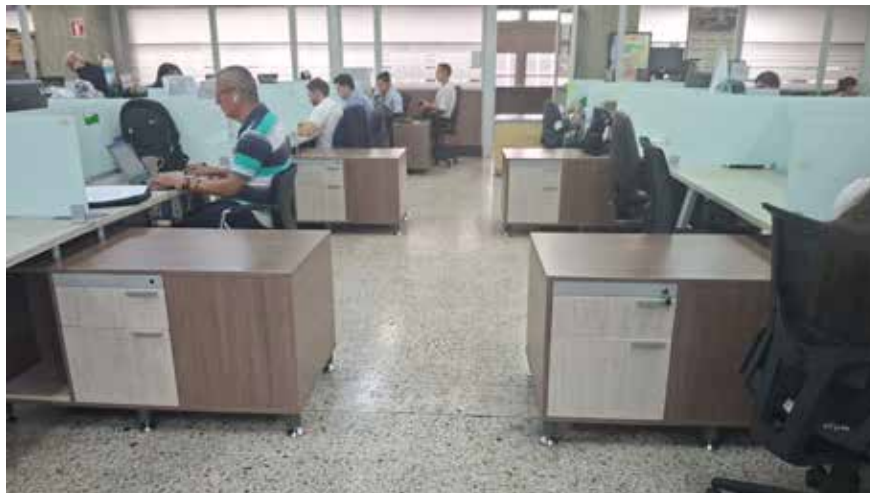
Registro Fotográfico No. 3: Muebles Credenzas utilizados en los niveles 3 del CAD

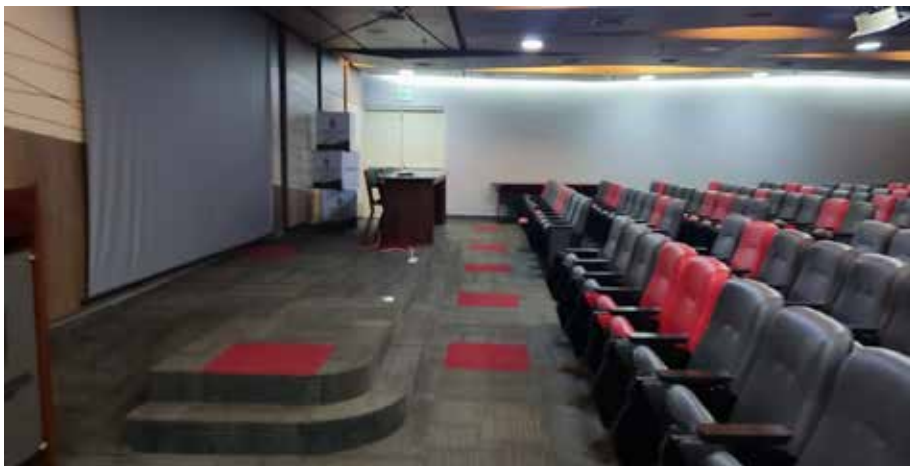
Registro Fotográfico No.4: *Auditorio Gobernadores sin los ajustes de mejora señalización de puestos inclusivos para discapacidad.*

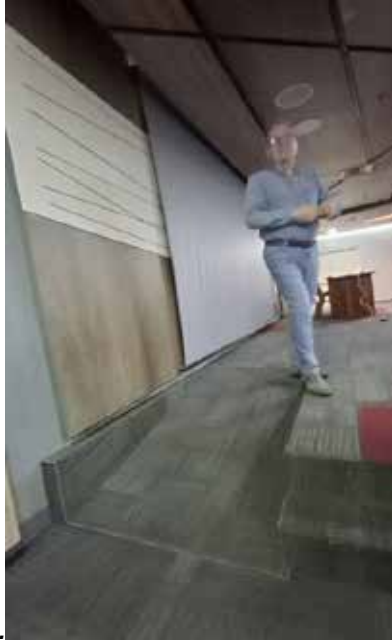
Se identificó que la rampa de acceso al área del orador, ubicada en el auditorio Gobernadores (nivel cuarto), no posee pasamanos que garantice condiciones mínimas de seguridad para el orador y demás personas que usen el área del telón. Pues, el desnivel presente en la rampa representa un riesgo potencial, de caídas especialmente al no contar con elementos de protección que alerten o prevengan el tránsito inseguro. Esta situación podría generar incidentes que afecten la integridad física de los usuarios y comprometan la seguridad en eventos institucionales.

Registro Fotográfico No. 5: Auditorio Gobernadores ausencia de pasamanos para desnivel identificado

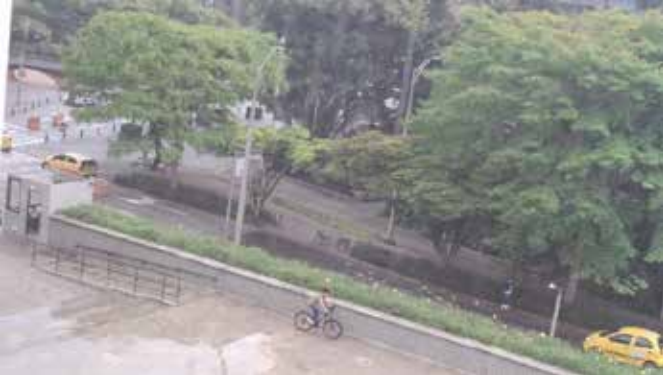
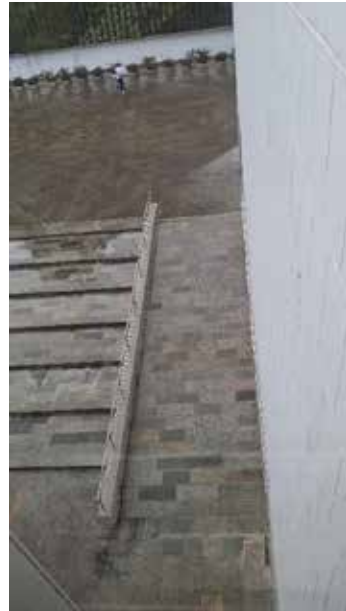
Se identificó que el material de la superficie de la rampa costado occidental exterior del CAD, presenta una superficie lisa que en el momento de precipitaciones se torna

resbaladiza y no brinda seguridad de pisado con el uso para circulación adecuada de todos los usuarios.

Registro Fotográfico No. 4 y 5: Rampas de acceso al CAD costado sur occidental registro de permeabilidad y estado de rampa en condiciones húmedas.

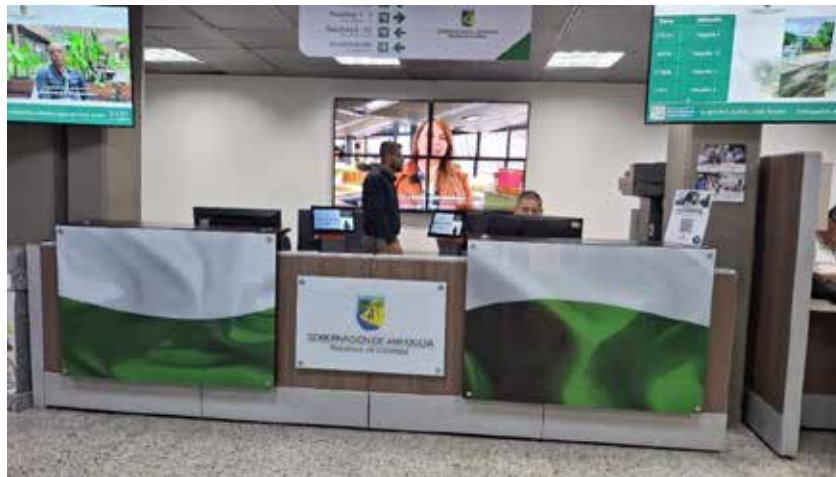
Se observó que, en el CAD, específicamente en los siguientes puntos: recepción de atención al ciudadano en el sótano, ingreso y recepción de auxiliares administrativos del piso dos costado sur, y atención bancaria para el recaudo del impuesto vehicular en el sótano, el mobiliario de atención presenta alturas superiores a 740 mm.

Esta condición impide una adecuada visibilidad y comunicación con usuarios de talla baja, así como con personas en condición de movilidad reducida (usuarios en silla de ruedas o con equipos especiales de apoyo). La falta de adecuación en la altura del mobiliario limita la accesibilidad y dificulta la interacción efectiva, lo que puede afectar la calidad del servicio y el principio de inclusión en la atención institucional.

Registro fotográfico 6: Atención al ciudadano Sótano local externo del CAD.

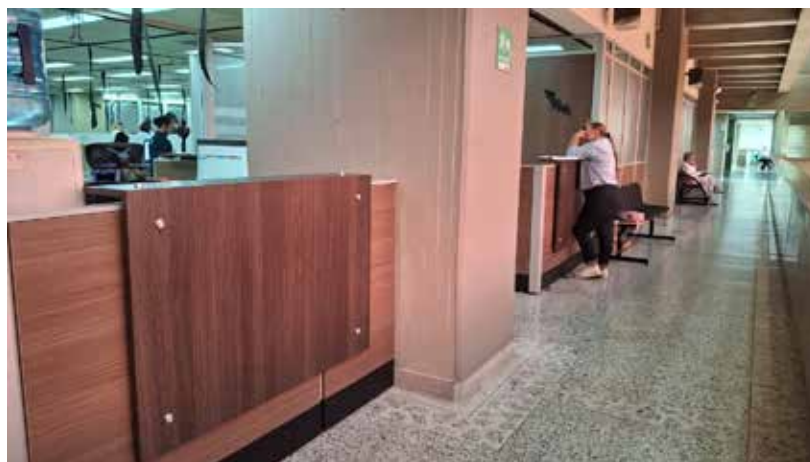
Registro fotográfico 7: Atención remodelada en piso dos costado sur con alturas superiores a las permitidas por accesibilidad según NTC6047 para la atención de usuarios internos y externo.

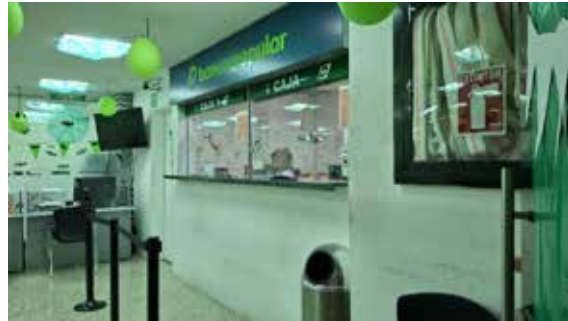
Registro fotográfico 8: Atención recaudo bancario nivel de Sótano impuesto vehicular con alturas superiores a las de accesibilidad según NTC 6047 para la atención de usuarios internos y externo.

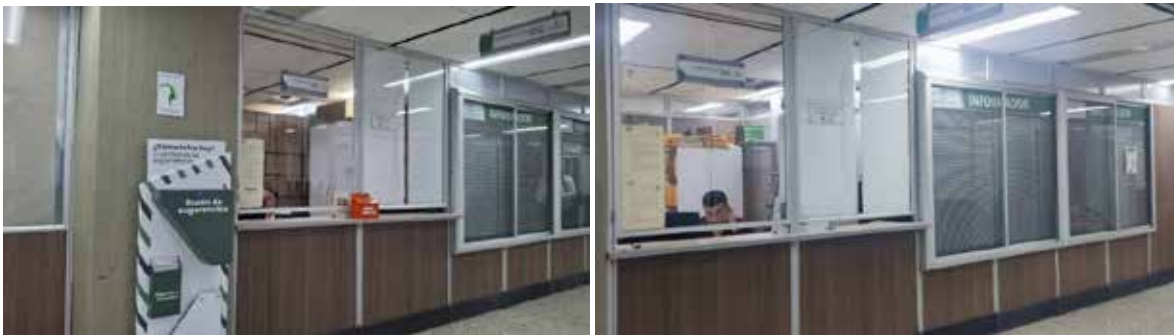
Registro fotográfico 9 y 10: Punto de atención al usuario externo nivel sexto donde se localiza la entidad: ACTIVA registro de la vigencia 2024 y prevalece en la vigencia 2025.

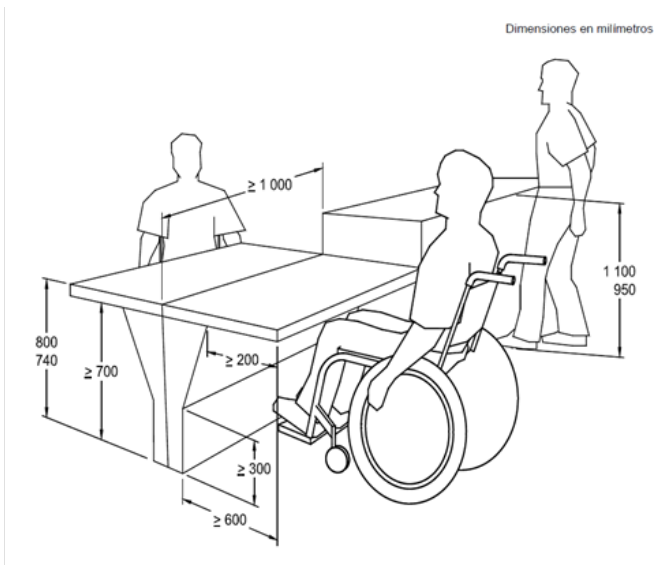
Numeral 20.4 Altura: El nivel del mostrador debe estar entre 740 mm a 800mm desde el suelo. El Espacio libre por debajo de las rodillas debe ser mínimo de 700mm. Los escritorios de la recepción sobre los cuales los visitantes escriben, deberían permitir la aproximación frontal por parte de los usuarios de sillas de ruedas, con espacio para colocar las rodillas de dichos usuarios. Al menos una parte del escritorio debería tener como mínimo la altura adecuada.”

Figura 2 de altura de mostradores adecuada para usuarios de sillas de ruedas y personas de pie

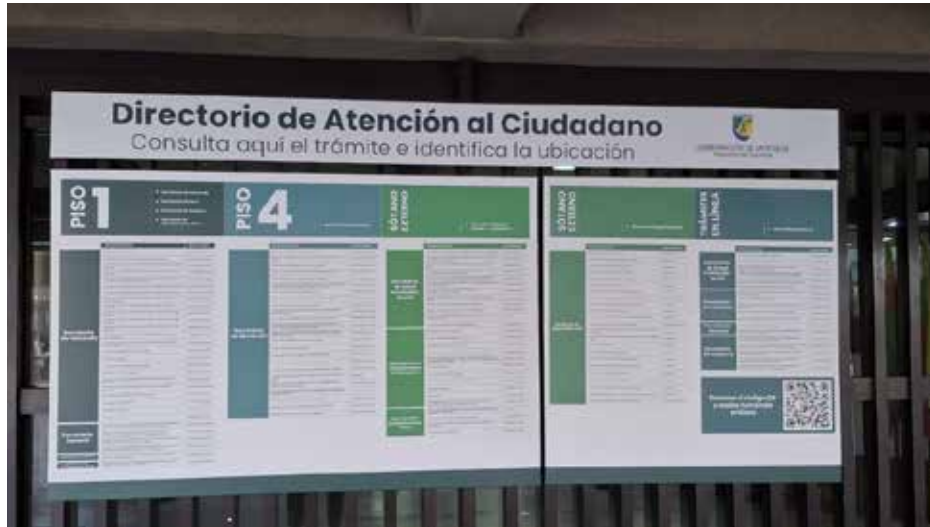
Registro fotográfico 10: Punto de ingreso principal del CAD.

CONDICIÓN: Se identificó que la señalización renovada en puntos de atención externa e interna no han incluido el sistema braille y ciertos documentos carecen de cumplimiento de tamaños y materiales establecidos en la norma

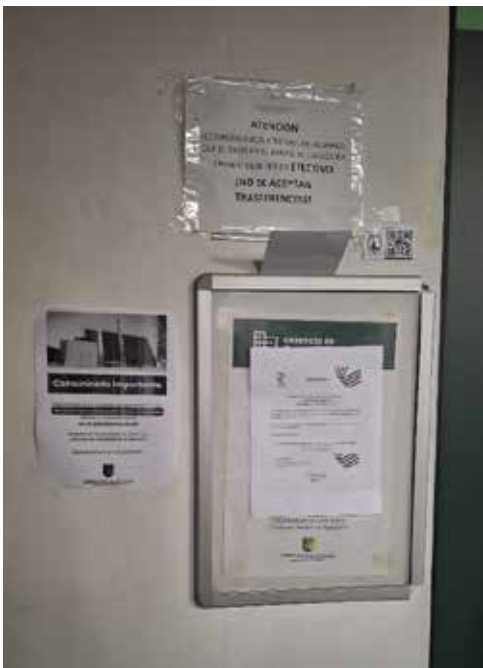
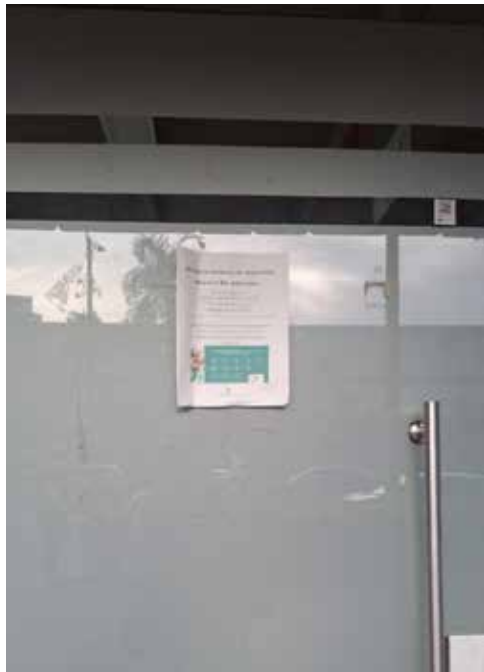
Registro fotográfico 11 y 12: Punto de atención al usuario externo Dirección de Seguridad Vial y local entrega de Pasaportes atención externa, donde prevalecen comunicaciones sin tamaños indicados e inclusivos para toda la información en la vigencia 2025.

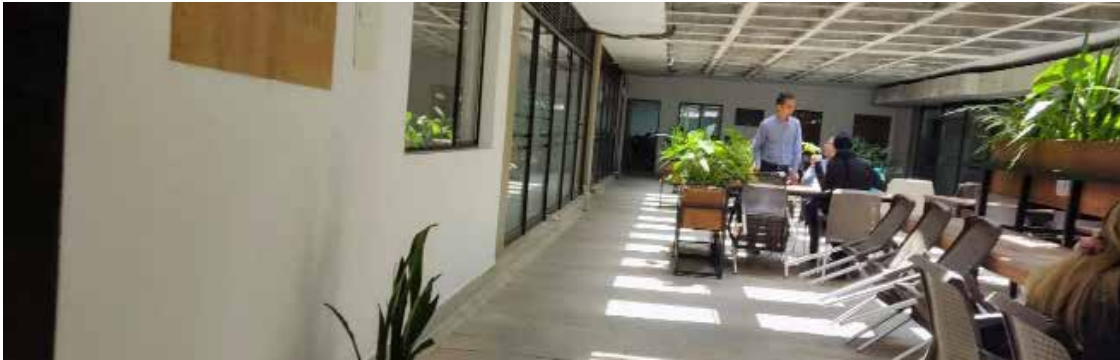
Registro fotográfico 13. Sótano interno CAD

El pasillo que conduce al ingreso de la oficina de atención al usuario externo en el espacio de la Subsecretaría de Ingresos (estampillas), el lugar dispuesto para uso del Ferrocarril de Antioquia y en la Dirección de Servicios Generales que se ubican en el nivel del sótano, no se encuentran identificadas con señalización preventiva que identifiquen el desnivel que se encuentra sobre la superficie del piso.

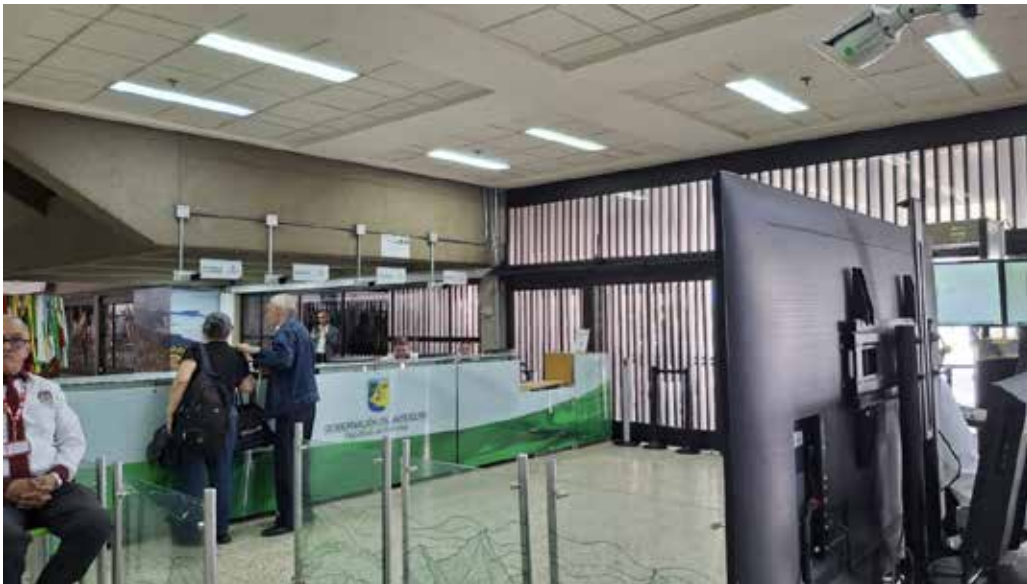
Registro fotográfico 14. Ingreso Principal CAD, no se cuenta con identificación de atención inclusiva y/o demarcación de discapacidad.

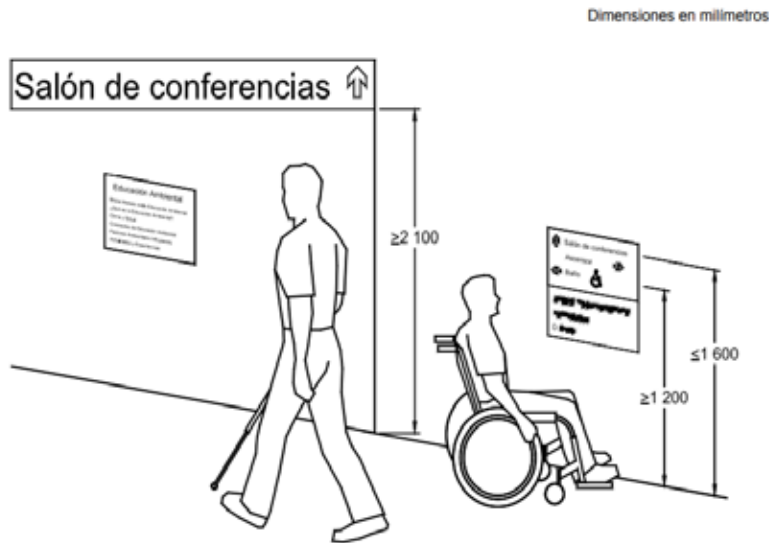
Figura 58. Altura de las señales

Numeral 45.7.3 Las señales direccionales y funcionales deben estar ubicadas por debajo de 1600mm en donde sean de fácil acceso y sea posible tocarlas y leer con los dedos las señales realizadas.”

Imagen 3 Figura 58 tomada de NTC 6047 Sobre las dimensiones de altura de las señales.

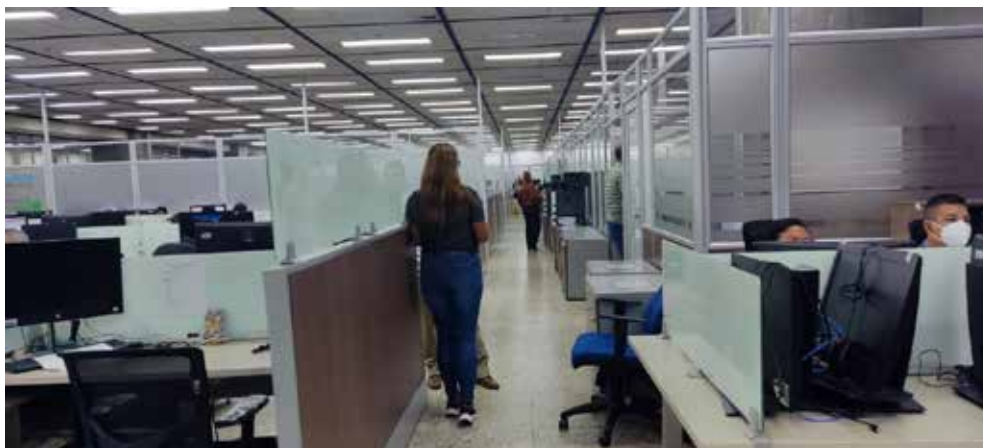
Registro fotográfico 15 Pasillos principales de Secretaría de Hacienda año 2024

Los corredores de la Secretaría de Salud, Secretaría de Hacienda, el acceso de los pasillos internos y accesos medios a ruta de baños costado sur de todos los niveles del CAD, no cumplen con el ancho mínimo requerido de 1200mm, aunque se ha recomendado 1.800mm, considerándose que estos lugares de circulación son primordiales.

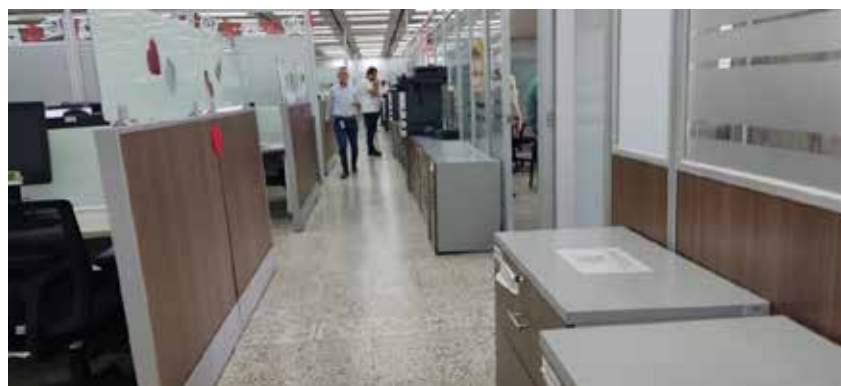
Registro fotográfico 17 Corredor principal con obstáculos en Secretaría de Hacienda año 2023.

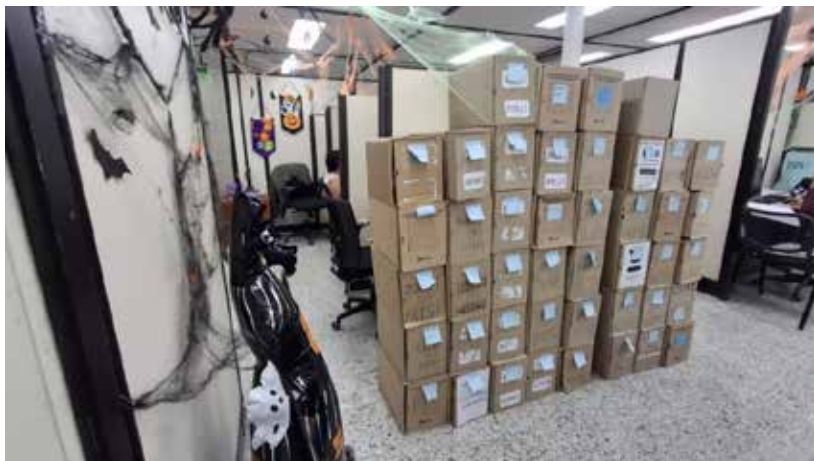
Registro fotográfico 18 Secretaría de Salud e Inclusión Social Circulación principal con obstáculos de muebles.

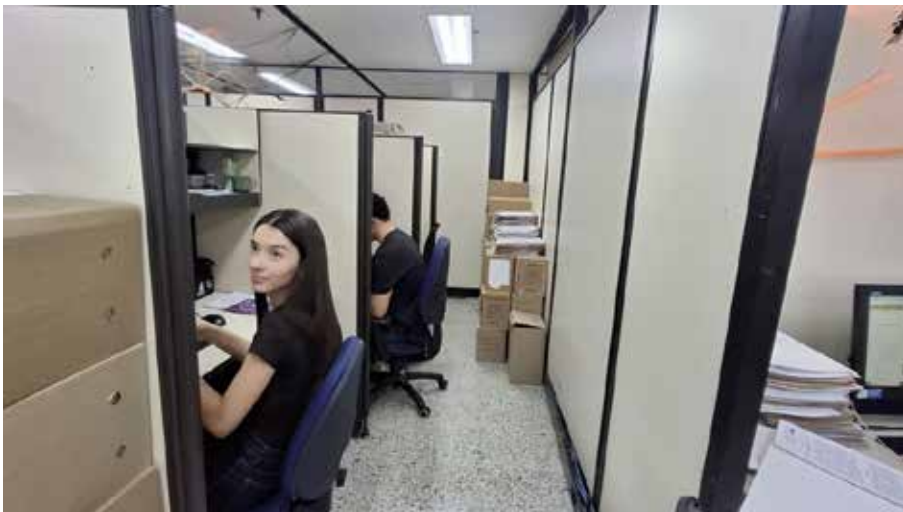
Registro fotográfico 19 Secretaría de Salud e Inclusión Social Circulación pasillos internos con limitación en los extremos del costado norte.

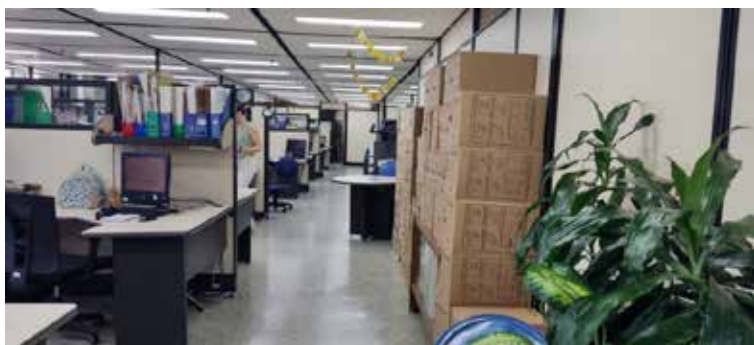
Registro fotográfico 20 Secretaría de Salud e Inclusión Social almacenamiento de expedientes de archivo sobre corredor principal

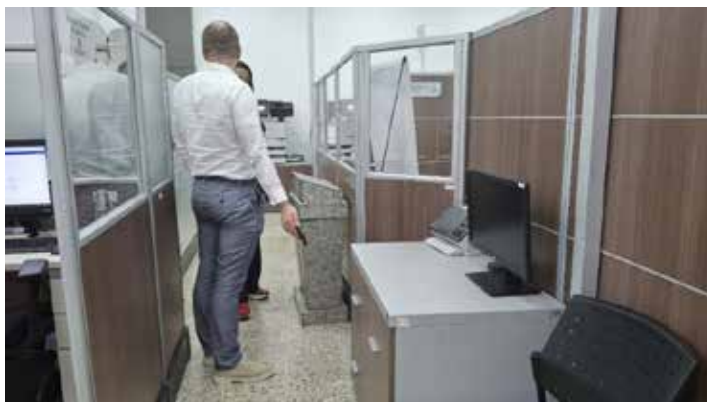
Registro fotográfico 22 Dirección de Pasaportes ubicación de mobiliario sobre pasillos principales.

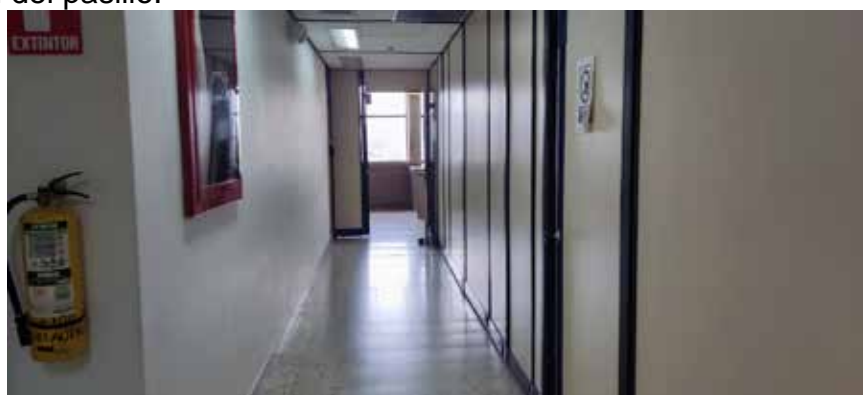
Registrofotográfico 23 Corredor de acceso al costado sur piso 5 reducción de la circulación del pasillo.

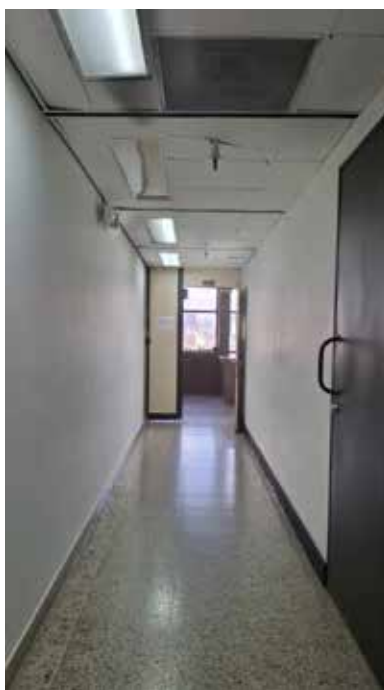
Registrofotográfico 24 Corredor de acceso al costado sur piso 6 reducción de la circulación del pasillo.

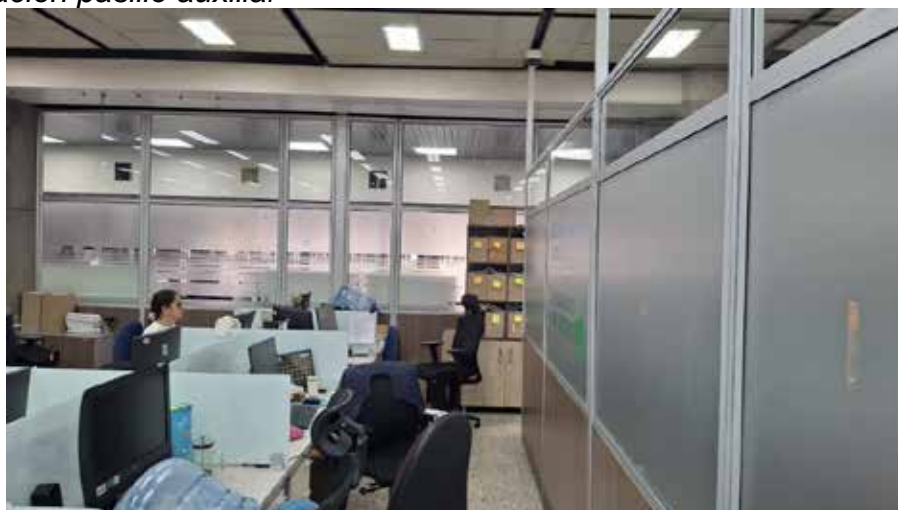
Registro fotográfico 25: Registro Secretaría de Hacienda recuperación de circulación pasillo auxiliar

- Se incluyó en el proceso de Seguridad y Salud en el Trabajo la nueva versión de la Caracterización del proceso actualizando *El Plan de Trabajo 2025 SG-SST* y suprimiendo los anteriores *Plan De Trabajo 2024 Sg-Sst Programa De Capacitación 2024 Sg-Sst*, dado que no contaba con su actualización.
- Se recuperó circulación y espacios de accesibilidad en la Subsecretaría de Ingresos de la Secretaría de Hacienda.
