**ASESORÍA AL CONSEJO DEPARTAMENTAL DE GESTIÓN DEL RIESGO DE DESASTRES EN EL MARCO DE LA DECLARATORIA DE CALAMIDAD PÚBLICA N°D2018070001272 DE MAYO 14 DE 2018, MEDIANTE EL ANÁLISIS DE LA INFORMACIÓN QUE REPOSA EN EL PROYECTO HIDROELECTRICO ITUANGO, CON EL FIN DE PREVENIR Y/O MITIGAR LOS POSIBLES RIESGOS O DAÑOS GRAVES E IRREVERSIBLES A LAS VIDAS, BIENES, Y DERECHOS DE LAS PERSONAS Y A LOS ECOSISTEMAS**

**CONTRATO NO. 2018-SS-26-0001**

**RESUMEN EJECUTIVO**

**MEDELLÍN, OCTUBRE DE 2018**

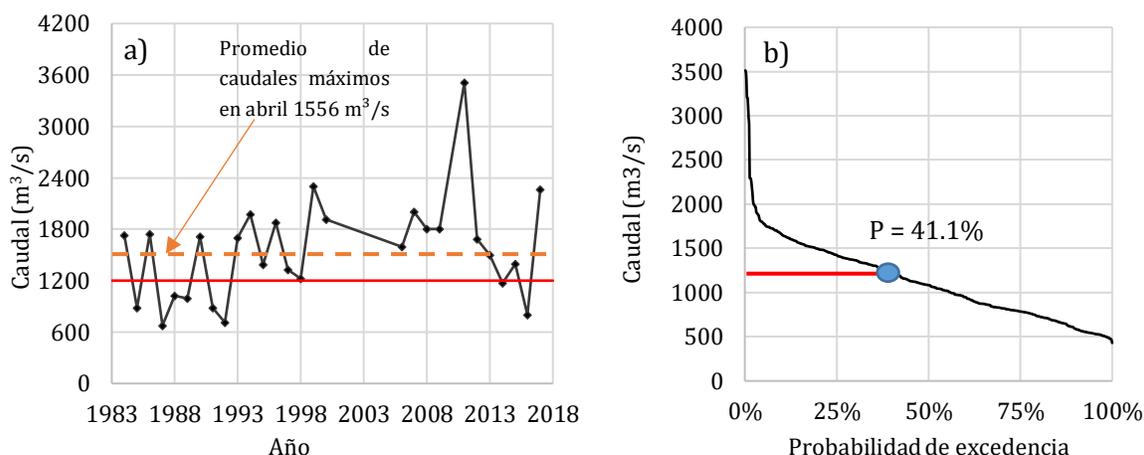
Analizando los registros de caudal en el río Cauca (entre 1984 y 2013), se encuentra que en el mes de abril se han presentado caudales máximos anuales que van desde 625 m<sup>3</sup>/s hasta 3.512 m<sup>3</sup>/s (Figura 1.6) con un valor promedio de 1.556 m<sup>3</sup>/s que supera el valor del caudal de diseño de la GAD (1.200 m<sup>3</sup>/s). Los registros históricos muestran que durante el mes de abril en todos los años de registro, los caudales diarios que son mayores al caudal de diseño de la GAD (1.200 m<sup>3</sup>/s), tienen en la muestra una frecuencia relativa del 41,1%, lo que significa que el caudal de diseño tiene un 41,1%

de probabilidad empírica de ser excedido durante el mes de abril. Con base en lo anterior, la decisión de dejar trabajando solamente la GAD, sin la ayuda de otro túnel, termina siendo una decisión muy arriesgada.

Figura 1.6. Registro de caudales en el río Cauca en el mes de abril, estación Olaya; a) Caudales máximos anuales, b) curva de excedencia de caudales en el mes de abril (Fuente: equipo técnico UNAL, 2018).

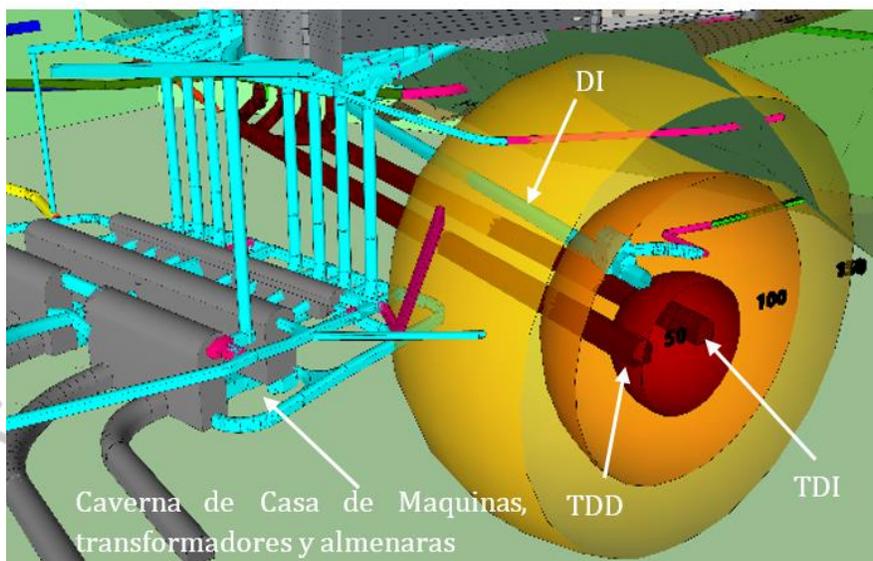
Figura 1.9. Radio de afectación de las voladuras del tapón No. 9 del TDI (Fuente: Equipo técnico UNAL, 2018).

Las vibraciones por las voladuras realizadas pueden causar inestabilidad en el macizo rocoso (Figura 1.9).

Para medir el efecto causado por una voladura sobre estructuras vecinas se emplea la distancia escalada, cuyo valor seguro es de 50. Con este valor de distancia escalada y la carga instantánea de 74,36 kg, se tendría que cualquier estructura a una distancia menor a 194 m, sufriría efectos destructivos por la vibración causada por dicha voladura (Guía del explosivista de INDUMIL página 29). Se sospecha que el macizo rocoso debe presentar daños significativos, especialmente en algunos puntos de la descarga intermedia y del túnel de desviación derecho debido a su cercanía con tapón No. 9 del TDI.

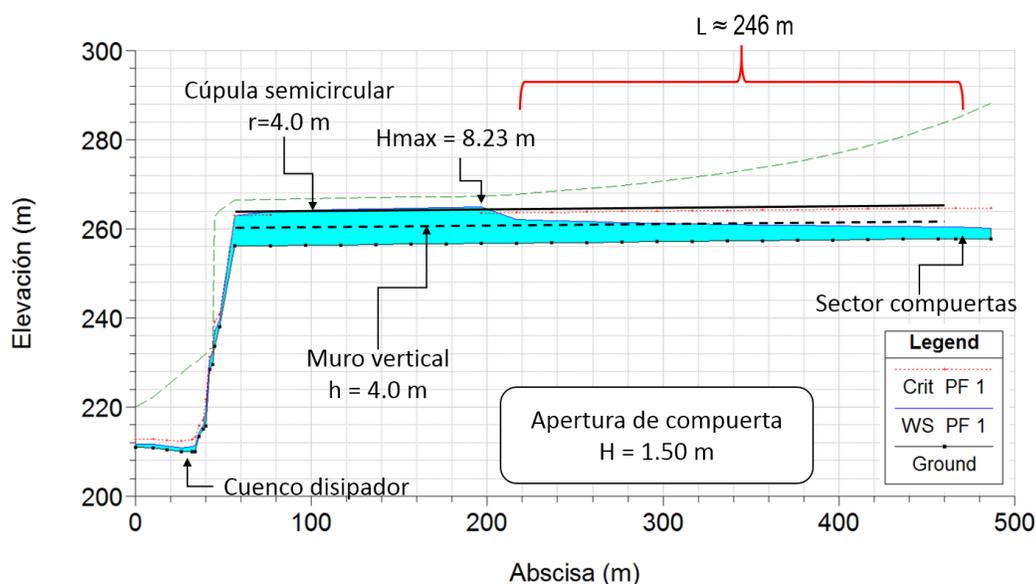
- 3) Escenario 3: Flujo en el túnel solo con el caudal ecológico. Se calculó la apertura requerida de las compuertas para dejar pasar el caudal ecológico de 450 m<sup>3</sup>/s y se obtuvo una altura de 1,5 m. Con base en el informe D-PHI-ADM-C0314-Lote\_4-3, se obtuvo que el ángulo de la compuerta radial es de 60°, por lo tanto, el coeficiente de contracción es 0,66. Los resultados de la simulación del flujo indican que, a 246 m de la salida de la zona de compuertas, el flujo formaría un resalto hidráulico, que impactaría la cúpula del túnel. En la Figura 1.12 se observa el perfil longitudinal del flujo, con relación a la altura del muro vertical (4.0 m) y de la cúpula del túnel.

*Bajo las condiciones del proyecto en ese momento, no se podía abrir la descarga intermedia porque aún faltaban algunas obras de recubrimiento en los túneles y elementos de soporte y blindaje en la zona de compuertas, aún no se tenía la compuerta de control.*

Figura 1.12. Descarga intermedia. Perfil longitudinal Escenario 3, dos compuertas parcialmente abiertas  $h = 1,50$  m para un caudal de  $450 \text{ m}^3/\text{s}$  (Fuente: Equipo técnico UNAL, 2018).

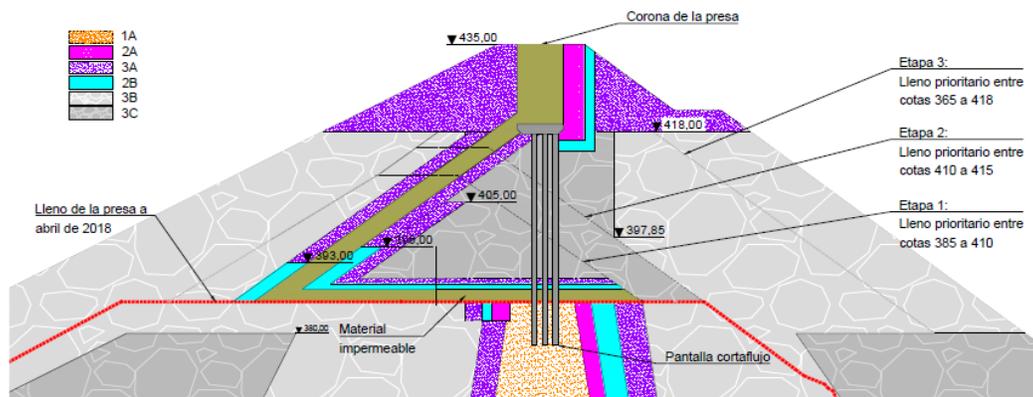
El lleno prioritario consistió en una capa de material impermeable colocada horizontalmente en toda la cresta con un espesor de 4 m (que luego se redujo a 2,5 m), a partir de la cota 385 msnm. Encima de esta capa impermeable se colocó un material de filtro 3A (está constituido por materiales granulares con tamaño máximo de 25 cm, con un material que pasa la malla No. 100 menor al 15%; Integral, 2012).

Las condiciones climáticas no fueron favorables durante la colocación del lleno prioritario pues las lluvias no permitían lograr los niveles de humedad ideales para los materiales que se estaban colocando en la presa.

Figura 1.15. Esquema de la presa con los distintos tipos de materiales usados en construcción (Fuente: plano D-PHI-041-PRE-PC-C-010, INTREGRAL S.A, 2018).

Se analizaron los flujos de agua en el cuerpo de la presa (filtraciones) y en el sitio donde está la interfase del lleno prioritario hacia la corona. Los resultados del monitoreo indicaban que las infiltraciones no eran lo suficientemente presurizadas ni de magnitud apreciable como para generar un colapso ni del cuerpo de la presa ni del lleno prioritario. Se plantearon obras complementarias consistentes en inyecciones y barreras tipo pantallas corta flujo en el lleno prioritario para alcanzar un grado de estanqueidad considerado adecuado.

El lleno prioritario será reforzado con una pantalla de concreto plástico, hincada hasta la cota 380 msnm. Esta pantalla fue diseñada y está siendo construida por la empresa **Soletanche Bachy**, contratada por EPM. La pantalla será instrumentada y debidamente drenada con especial tratamiento en la zona de los estribos. La Figura 1.15 muestra la conformación de la presa en los últimos 50 m (cotas 385 a 435 msnm) donde se colocó el lleno prioritario, la pantalla de concreto plástico y las capas finales por encima de la pantalla cortaflujo.

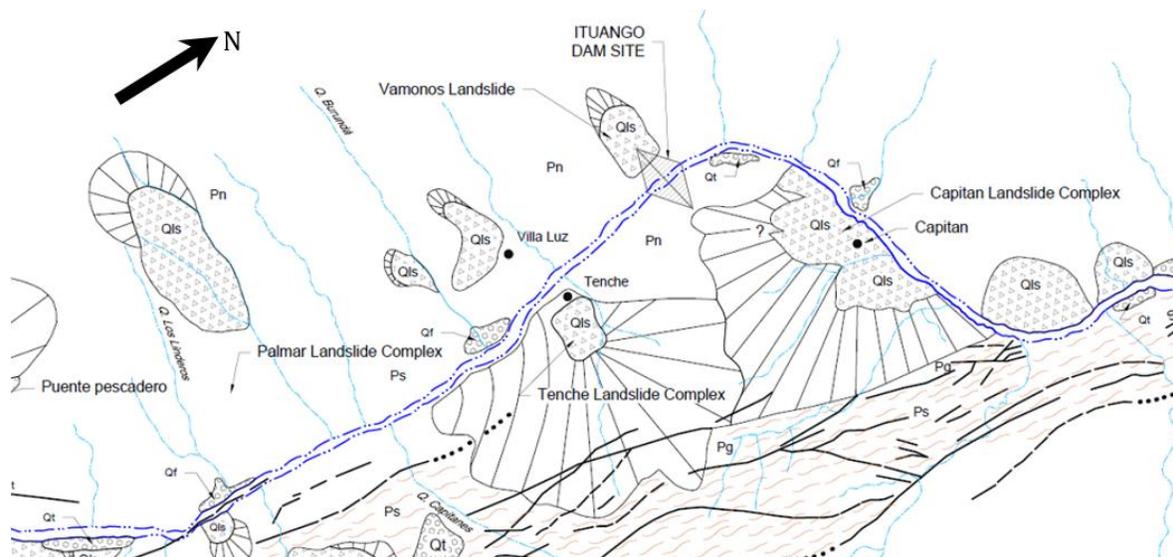
- El curso del río Cauca presenta una franja rectilínea en dirección sur-norte y, a la altura de la confluencia del río Ituango, tiene un fuerte quiebre en dirección oeste-este, considerado anómalo por cuanto no se insinúan estructuras geológicas en dicha dirección.
- El drenaje del macizo rocoso es ligeramente circular a partir de la cota 1400 msnm, controlando el curso de las quebradas Chontaduro hacia el norte y la Capitanes hacia el occidente.
- El macizo presenta pendientes escalonadas en dirección noroeste e indicios de asentamiento en los bloques y desplazamiento vertical no muy marcados (Figura 1.17).

Desde el punto de vista de la morfodinámica, los movimientos de masa tanto superficiales como sub superficiales están concentrados en las vertientes sur y occidente del macizo rocoso o sea en el bloque basculado (Figura 1.17).

En síntesis, el macizo rocoso donde se localiza la presa y las demás obras del proyecto es un bloque caído o basculado que en el glosario de términos geomorfológicos corresponde a un lomo de obturación. Este término se define como una prominencia topográfica de morfología alomada que ha sido desplazada lateralmente por fallamiento de rumbo y que ocasiona un bloqueo parcial o total de una corriente de agua; en este caso el río Cauca.

Figura 1.17. Procesos geomorfológicos cerca al sitio de presa (Woodward & Clyde, 1980).

*El estudio elaborado por Woodward & Clyde en 1980, cuyo mapa ha sido presentado en el año 2012 como plano N° D-PHI-GEO-MON-IN-ER-001, hubiera cambiado la decisión de ubicar las obras del proyecto Hidroeléctrico Ituango en el macizo que nos ocupa, ya que en este documento se muestran las características estructurales del macizo rocoso, la zona de influencia de la falla Santa Rita Este, el bloque basculado con todos los problemas de estabilidad y los movimientos en masa asociados.*

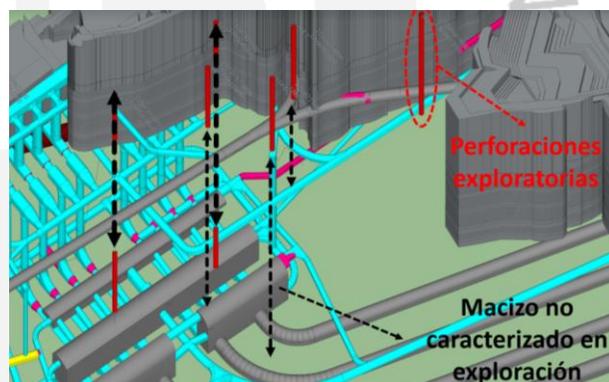
Figura 1.21 Macizo caracterizado durante la etapa de exploración (Fuente: Equipo técnico UNAL, 2018)

En el esquema isométrico (Figura 1.21) se aprecia la profundidad que alcanzaron las perforaciones, la cual es insuficiente para conocer con mejor alcance el macizo rocoso. Hubiera sido deseable explorar por lo menos hasta la cota de piso de la casa de máquinas.

Particularmente las perforaciones exploratorias, debieron alcanzar una cota inferior a la cota de piso de la casa de máquinas. Esto con el fin de conocer y caracterizar el macizo que se encontraría durante la construcción de obras subterráneas.

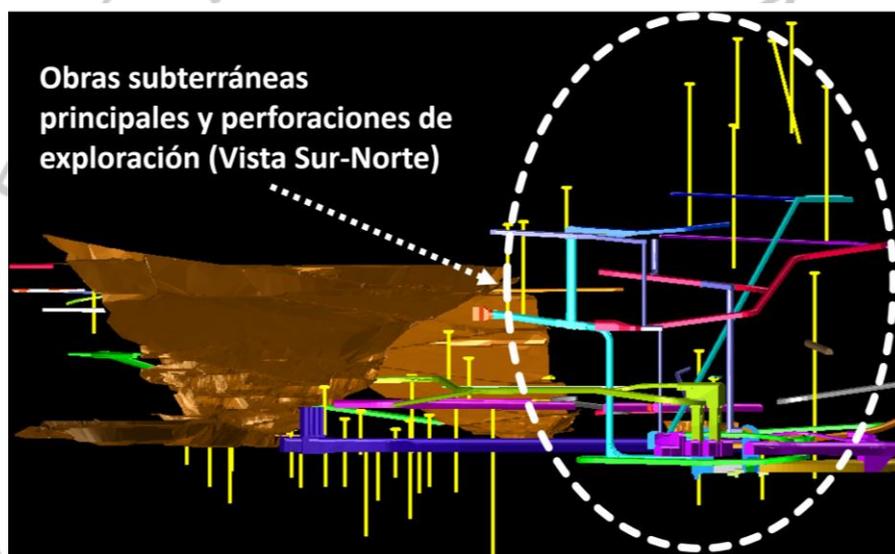
Para la fundación de la presa se considera que las perforaciones exploratorias fueron suficientes y con el nivel de profundidad adecuado (Figura 1.22); sin embargo para el macizo rocoso de la margen derecha donde se alojaron las obras principales de generación, las exploraciones fueron insuficientes en cantidad y en profundidad.

Figura 1.22 Vista de perfil de las perforaciones exploratorias en la ladera derecha (Fuente: Equipo técnico UNAL, 2018).

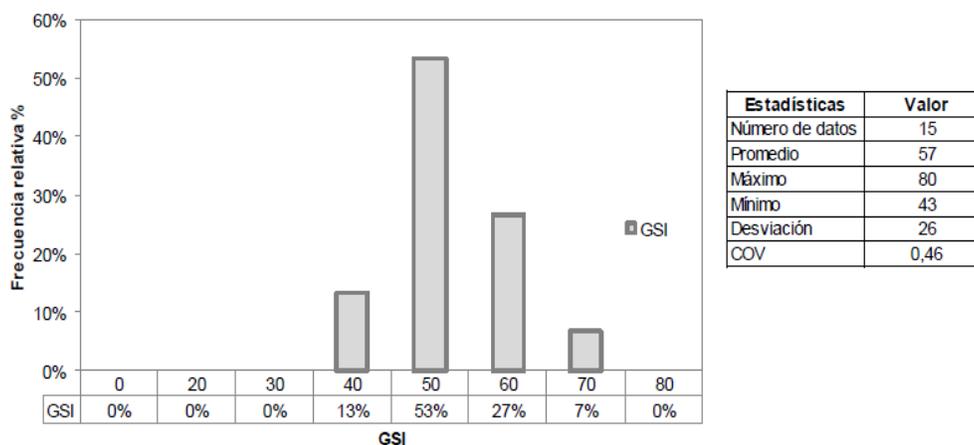
Figura 1.31. Índice GSI (Geological Strength Index) en la zona sur de Casa de Máquinas (Fuente: I-2194-GYG-MR-R0\_Parámetros macizo rocoso).

Inicialmente es necesario describir la calidad del macizo rocoso en las condiciones antes de la emergencia. De la Figura 1.31 se puede inferir que la calidad del macizo es media a baja en el sector sur de casa de máquinas, medido por el GSI Índice Geológico de Resistencia, con 85% de valores en los rangos de 40 a 60 (sobre 100).

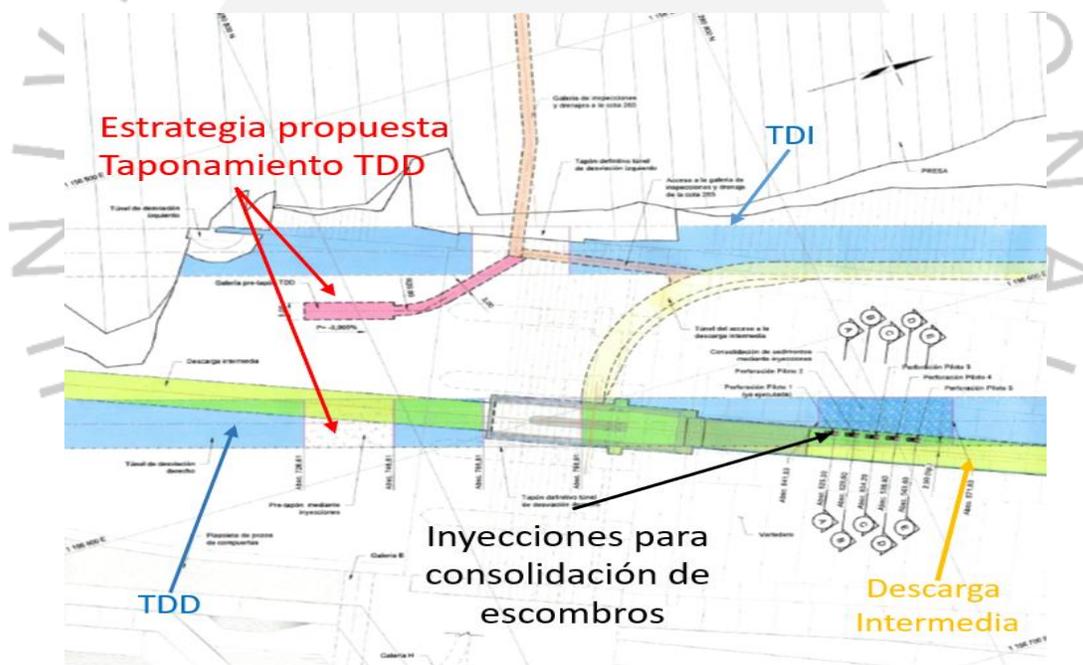
Figura 1.35. Medidas tendientes a taponar el túnel de desviación derecho, TDD (Foto tomada en el campamento a plano pdf de INTEGRAL).

Las actividades exploratorias de esta galería (Figura 1.35) sugieren que 10 de los 14 m de altura del túnel están llenos de material y escombros transportados a lo largo de esta estructura durante los dos destaponamientos que ha tenido a lo largo de la

contingencia. Adicionalmente, todo el material que ha caído al embalse, por deslizamiento en la zona de los portales de captación, bloquea el paso de un volumen grande de agua. A diferencia de la GAD, el túnel de desviación derecho ha mantenido una descarga constante de agua entre 6 y 11 m<sup>3</sup>/s lo que dificulta la inyección de materiales para la ejecución de un tapón definitivo.

Podría suponerse que el agua que hoy se observa por la descarga proviene de filtraciones a través del material que bloquea la captación de estas galerías. Con las medidas de recuperación adelantadas actualmente, tales como la inyección de concretos para la consolidación de material y la apertura de una galería nueva (Figura 1.35) para la construcción del pre-tapón se reducirá el riesgo de un destaponamiento. Sin embargo, como estas actividades aún están en ejecución siguen siendo un factor crítico de riesgo en el proyecto.

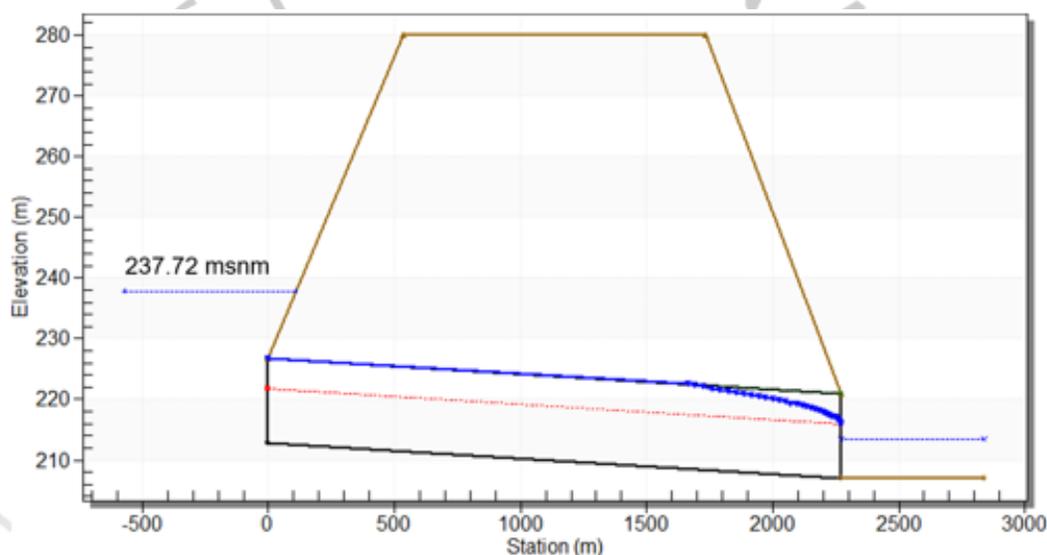
Figura 1.36. Funcionamiento hidráulico de la GAD con diferentes caudales de entrada (Fuente: Equipo técnico UNAL, 2018).

Los resultados de la simulación corroboran el reporte de LACTEC para un caudal de 1.200 m<sup>3</sup>/s donde afirman que la GAD funciona casi el 80 % como un conducto a presión. Bajo este escenario, la velocidad del flujo en el tramo a presión sería de unos 6,91 m/s (valor que está en el límite de las velocidades admisibles para un concreto lanzado como revestimiento del túnel), mientras a la salida del túnel se presentarían velocidades del orden de 9,60 m/s, valor que supera el valor máximo admisible reportado en la literatura técnica.

Para el segundo escenario, se escogió un caudal igual a 400 m<sup>3</sup>/s (caudal mínimo registrado en la estación Olaya), para el cual la velocidad de flujo (Figura 1.36) es 5,42 m/s. En el mismo orden de ideas, el esfuerzo tractivo presenta valores desde 180.98 Pa hasta 207.03 Pa.

En el tercer escenario se seleccionó un caudal igual a 2.046 m<sup>3</sup>/s (caudal máximo presentado el 12 de abril de 2018) y se obtuvo una velocidad de superior a la permisible (según la literatura técnica, 11,78 m/s >> 8 m/s) a lo largo del túnel. Los esfuerzos cortantes a lo que se vio sometido la estructura oscilaron entre 734,7 Pa hasta 817 Pa, desde la entrada hasta la salida de la estructura (Figura 1.36)

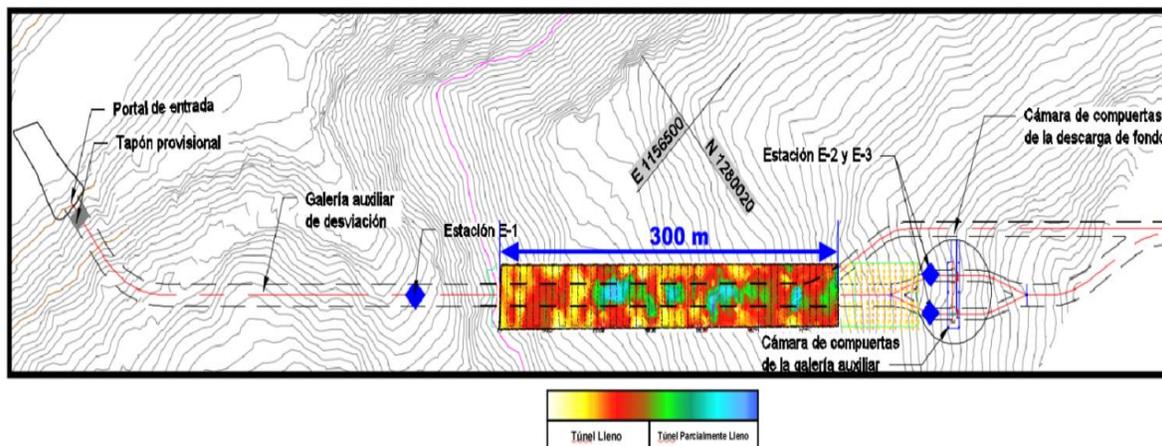
Figura 1.38 Levantamiento geofísico sección de GAD (Fuente: Fuente: Integral-Mapa de interpretación sísmica GAD.pdf)

Los trabajos de seguimiento (Figura 1.38) que se han realizado a la GAD y el monitoreo constante de la misma sugieren que esta estructura se encuentra llena de material casi en su totalidad y un destaponamiento natural de la misma por la presión del río o embalse es poco probable.

La posibilidad de que todo este material distribuido en los dos kilómetros de longitud de la GAD sea removido y lavado naturalmente para destaponar el túnel es muy baja.

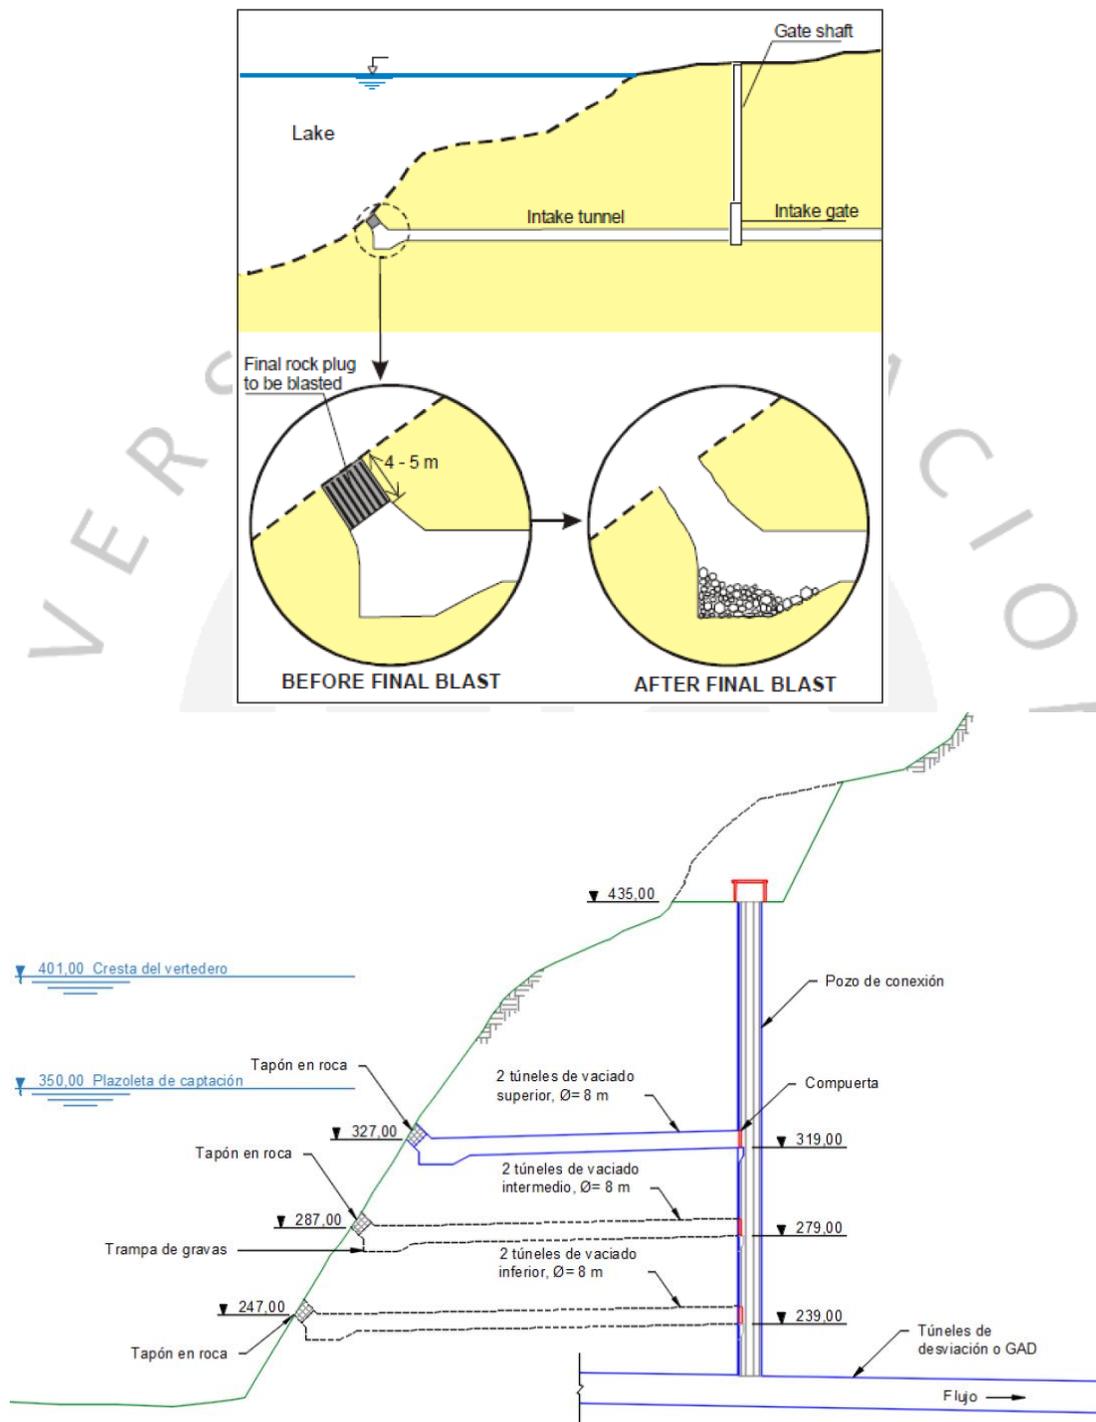
Figura 1.41. Proceso alternativo de habilitar el flujo por el túnel DI. (Fuente: Presentación Dr. Fernando Restrepo INTEGRAL S.A, junio 2018).

En el destaponamiento de la descarga intermedia hay ciertos elementos de incertidumbre, los relativos a la voladura y los asociados a posibles deslizamientos encima del portal y el comportamiento del material (procedente de movimientos en masa) que actualmente está sobre él.

El túnel DI permitiría el cierre de casa de máquinas y el desembalse, sin dejar seco el río. Para la continuidad de la obra y puesta en funcionamiento de la hidroeléctrica es necesario el destaponamiento de la descarga intermedia.

Para habilitar la descarga intermedia, solamente se requiere la voladura del tapón, actividad que puede hacerse en forma sub-acuática desde el embalse (caso que exige la remoción del material deslizado en el sector de Tenche) ó desde el interior, con un diseño tipo lake tapping. (Figura 1.41).
