RV: Oficio AG8-1-25 FDGRD

Asunto: Oficio AG8-1-25 FDGRD

De manera atenta, adjunto a ustedes el oficio del asunto referente a la ejecución presupuestal del FDGRD

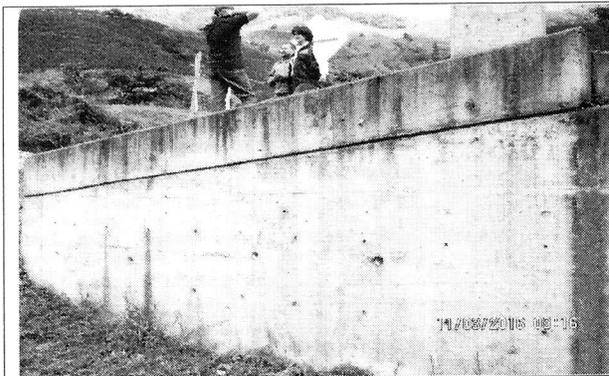
- Grieta en el alto de muro de los estribos tanto aguas arriba como aguas abajo del puente vehicular
- Losas de la súper estructura del puente vehicular se observan fisuras.
- Gritas en las placas del puente peatonal y falta de sello de la juntas entre placas a lo largo del puente.
- Fisuras en las placas de los accesos tanto aguas arriba como a aguas abajo. Del puente vehicular.
- Falta la señalización donde se indique el peso permitido por vehículo para transitar por el puente.
- Baches en la vía de accesos del puente vehicular
- En el muro semi viaductos se observa grieta en la continuidad del muro.

Las anteriores situaciones incumplen lo reglado en la Norma Colombiana de Diseño de Puentes de 2014 del INVIAS, en sus numerales 11.6.1.5.1 Estribos y muros convencionales; 11.6.1.5.2 muros aletas; 11.6.1.6 juntas de expansión y retención; y el 11.6.2.2 muros de contención convencionales, lo que puede generar deterioro prematuro de las obras.

Foto No.1 Fisuras estribo puente vehicular margen de izquierda agua abajo

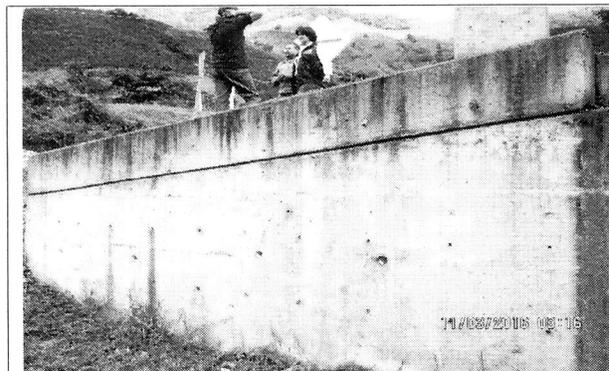
Foto No.1 Fisuras estribo puente vehicular margen de izquierda agua abajo

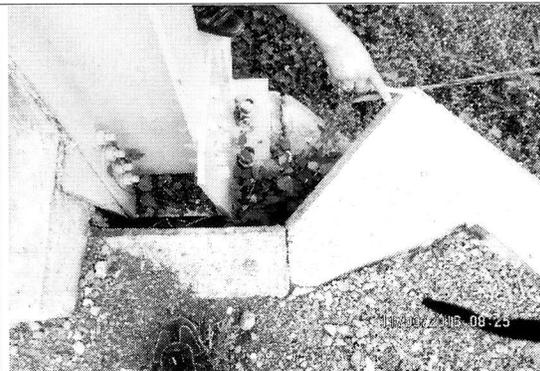
Foto No.2 grieta en la estribo del puente margen derecha de la quebrada

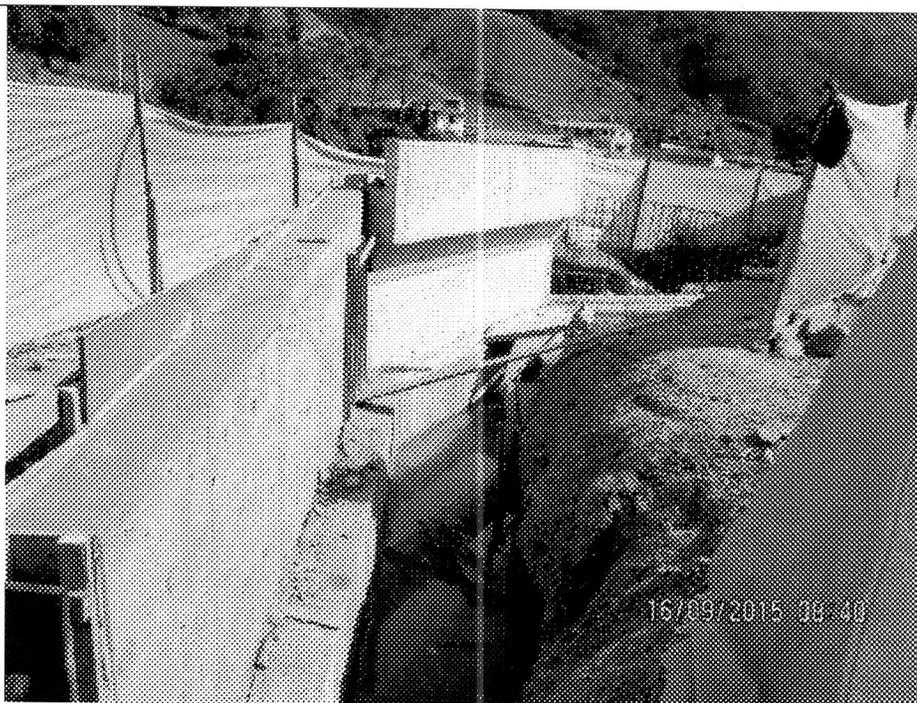
Vaciado de la aleta margen derecha con posterioridad al estribo del puente

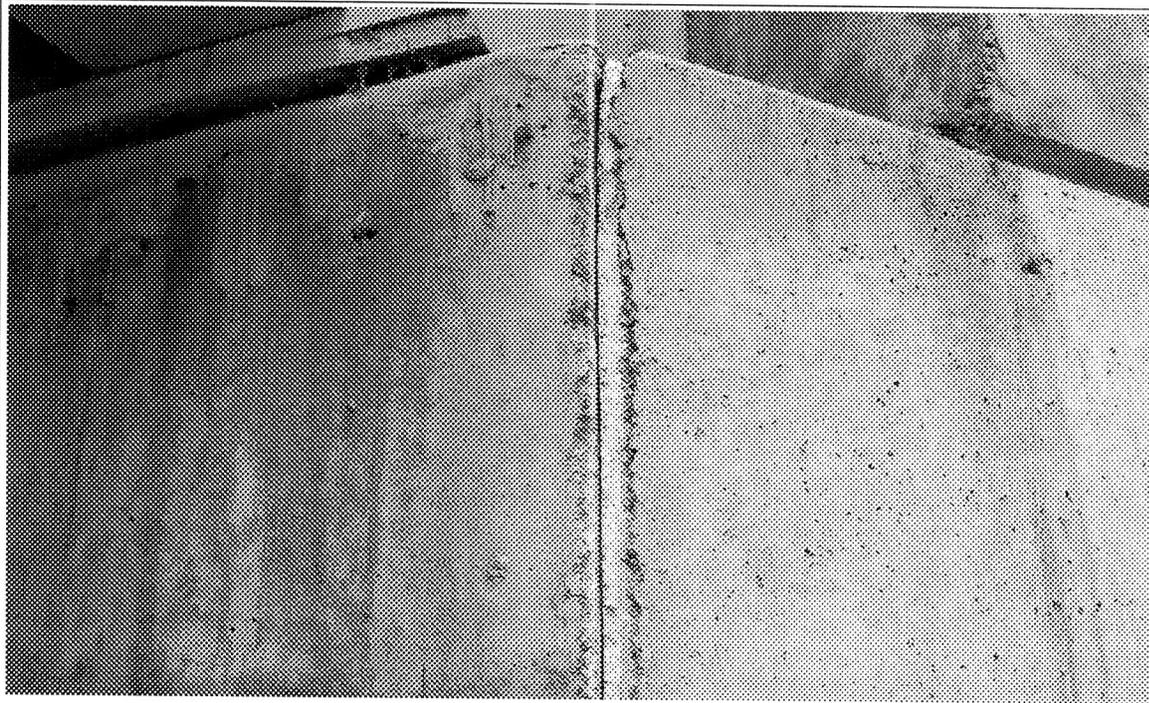
Lamina de poron donde se evidencia la separación entre elementos

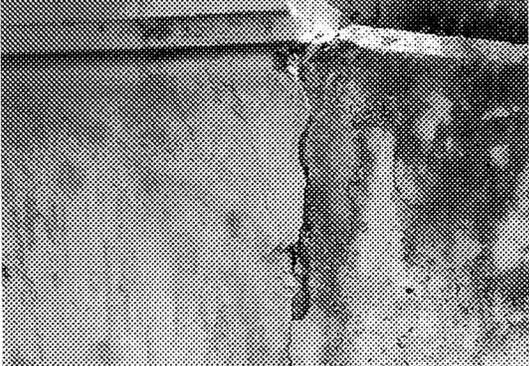
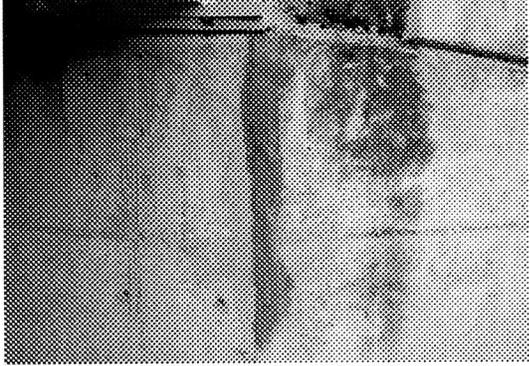
Foto 3 - Junta de expansión aguas arriba, margen derecha	Foto 4 - Junta de expansión aguas abajo, margen izquierda resanada con Sika-Top

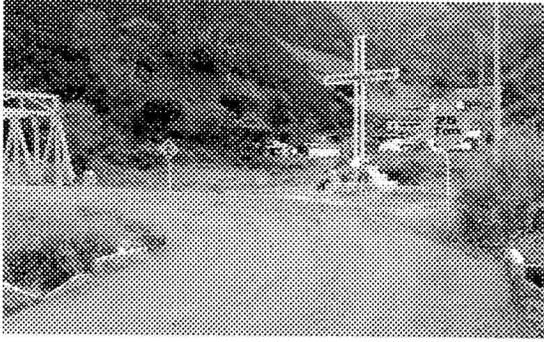
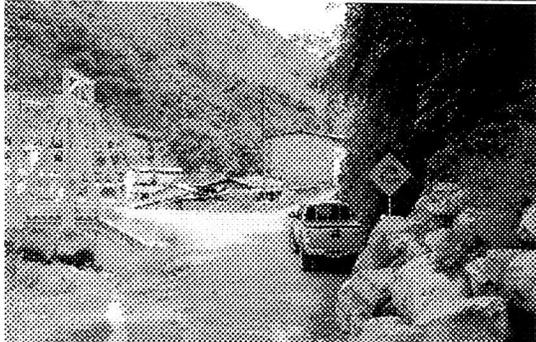
5. Falta la señalización donde se indique el peso permitido por vehículo para transitar por el puente. No es cierto que falte la señalización ya que estos están ubicados a ambos márgenes como muestra el registro fotográfico tomado el 16 de noviembre

Señalización a margen izquierda del puente vehicular	Señalización a margen derecha del puente vehicular

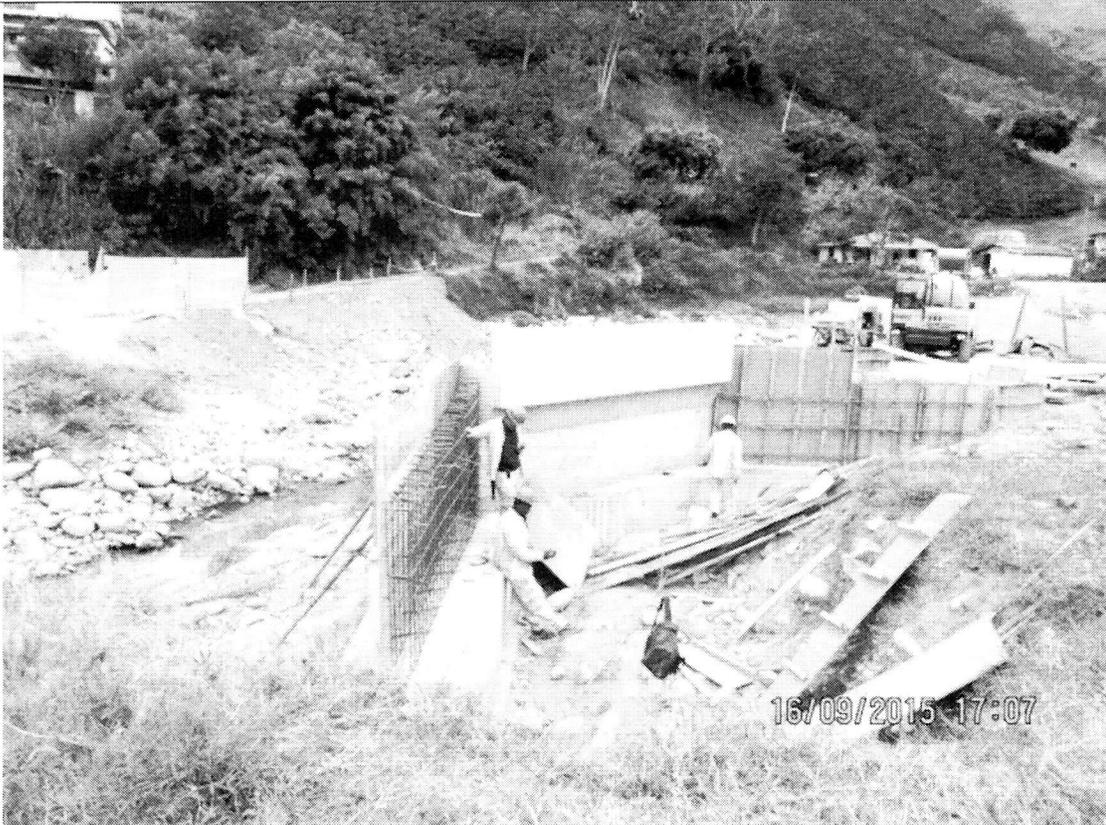
Estribo margen izquierdo vaciado y proceso constructivo del armado de las aletas como estructuras independientes

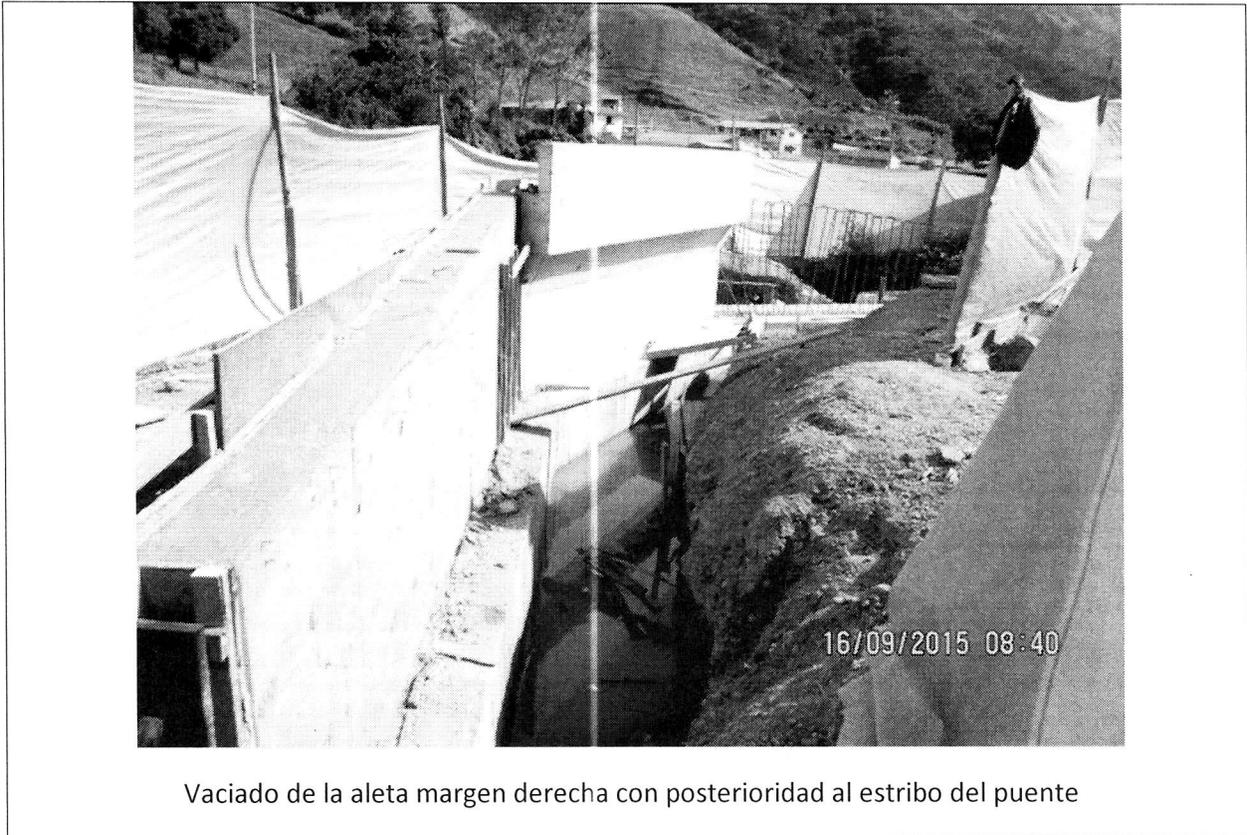
Vaciado de la aleta margen derecha con posterioridad al estribo del puente

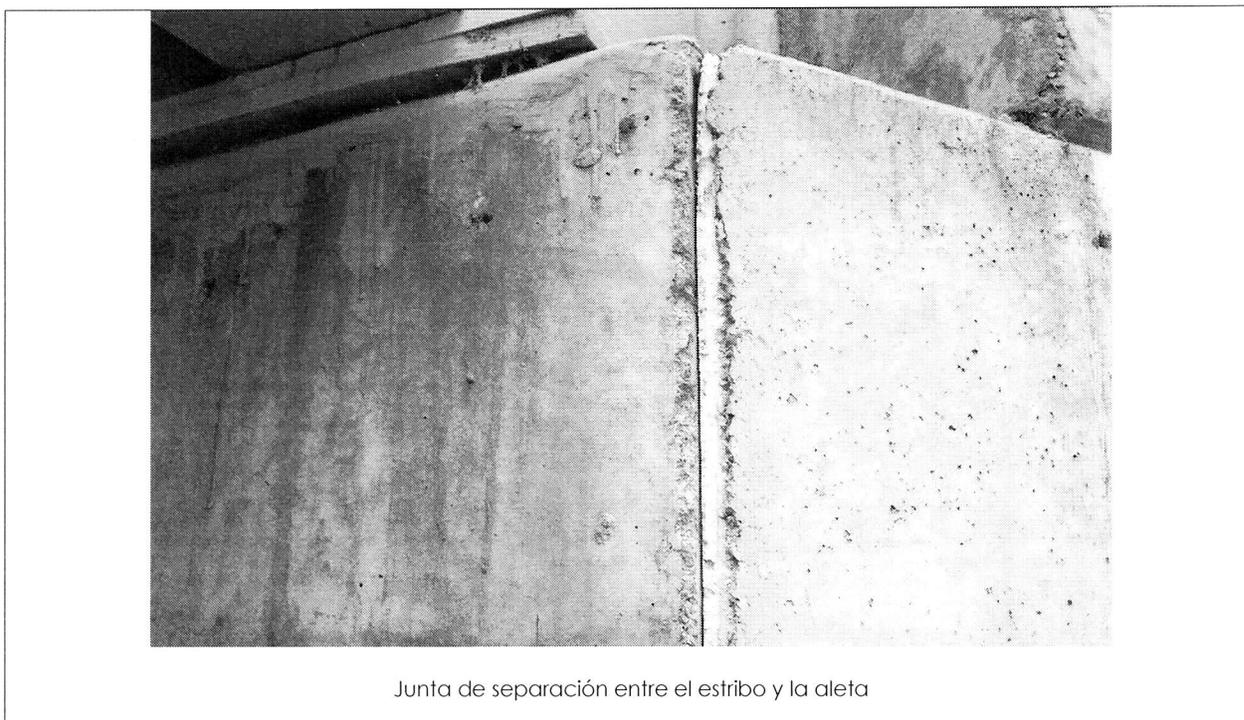
Junta de separación entre el estribo y la aleta

De igual forma en el numeral 11.6.1.6 (juntas de expansión y retención), de la Norma, no aplica, debido a las longitudes de los estribos y las aletas del puente y del semiviaducto, son menores a las recomendaciones de aplicación de las juntas de expansión y retención solicitadas.

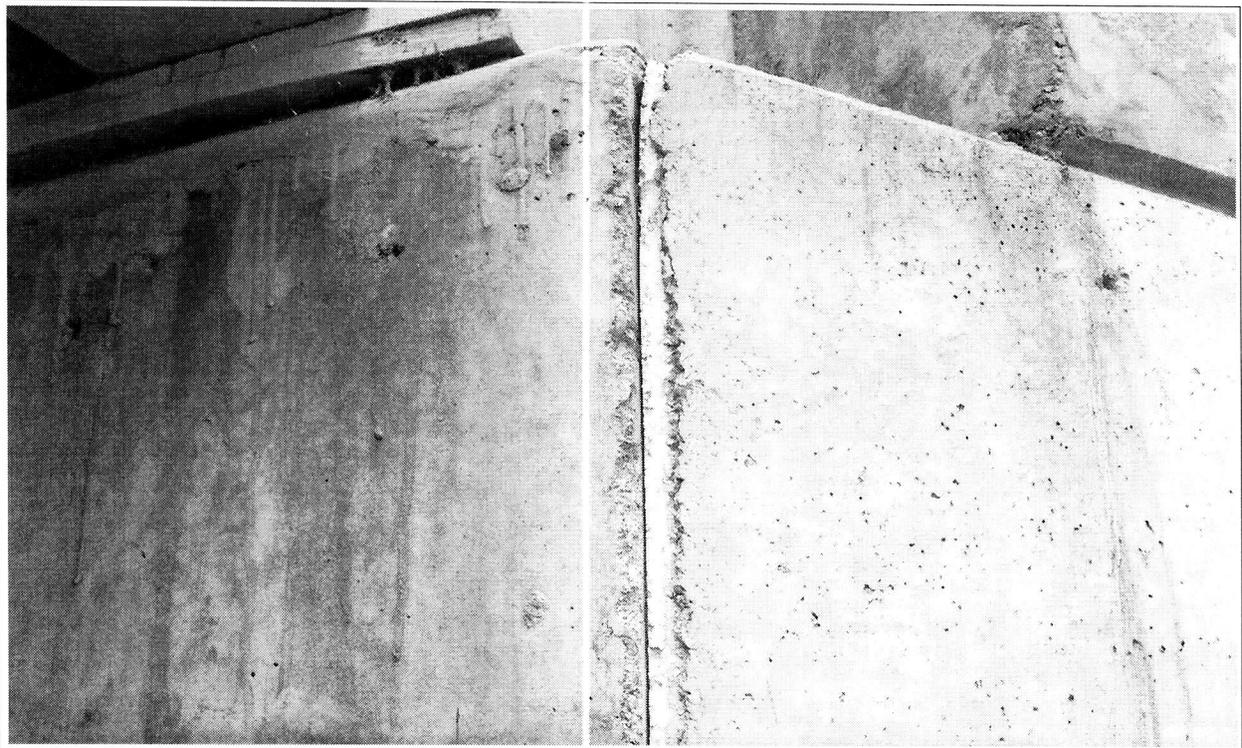
Lamina de poron donde se evidencia la separación entre elementos

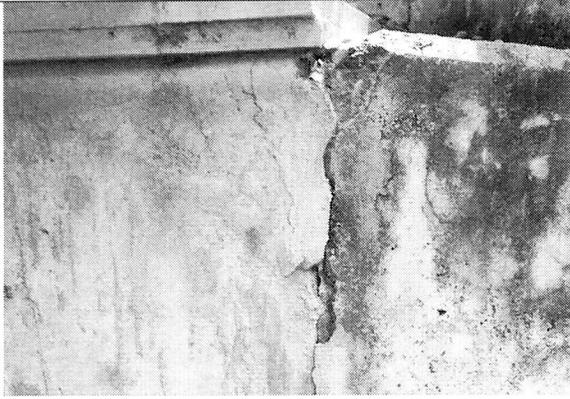
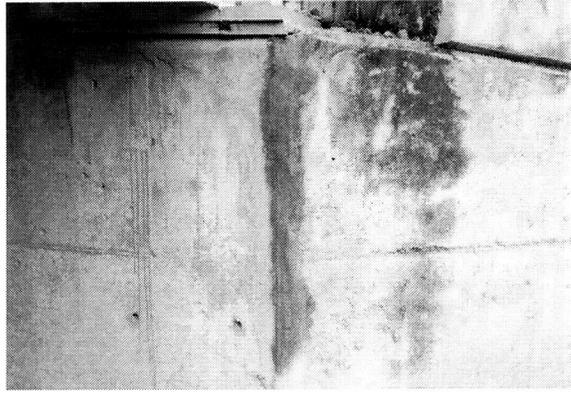
Foto 3 - Junta de expansión aguas arriba, margen derecha	Foto 4 - Junta de expansión aguas abajo, margen izquierda resanada con Sika- Top

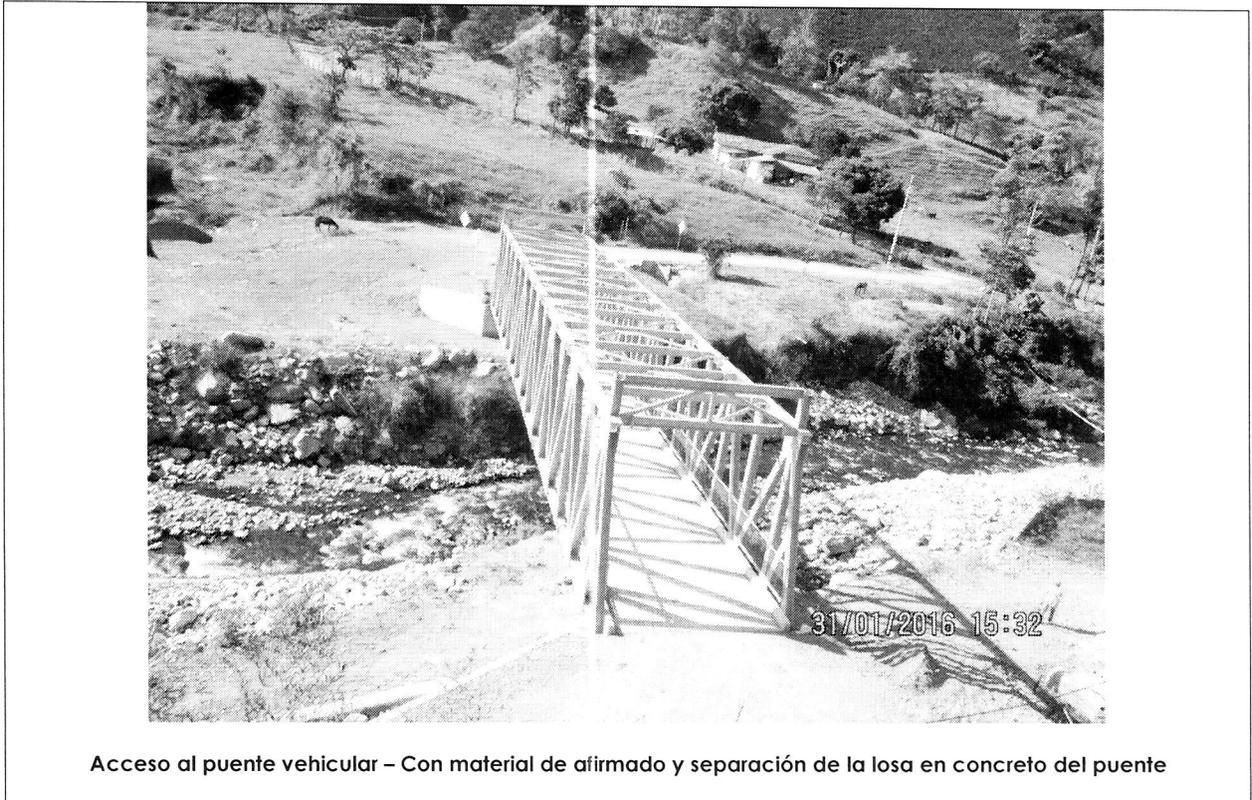
4. Fisuras en las placas de los accesos tanto aguas arriba como aguas abajo del puente vehicular. No existe placa de concreto para la aproximación del puente vehicular, debido a que los llenos de acceso del puente vehicular fueron hechos con material de préstamo y compactados con vibrocompactador, además de una capa de rodadura de afirmado y longitud de 22 m, a entrada y salida del puente vehicular, el cual ha evidenciado buen desempeño a pesar de las últimas lluvias.

Acceso al puente vehicular - Con material de afirmado y separación de la losa en concreto del puente

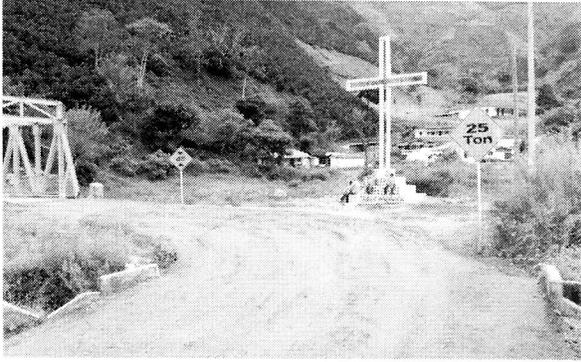
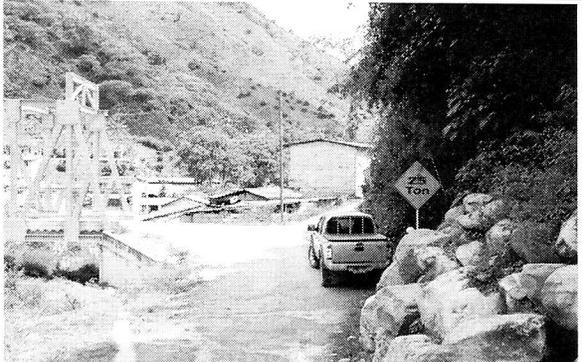
5. Falta la señalización donde se indique el peso permitido por vehículo para transitar por el puente. No es cierto que falte la señalización ya que estos están ubicados a ambos márgenes como muestra el registro fotográfico tomado el 16 de noviembre

Señalización a margen izquierda del puente vehicular	Señalización a margen derecha del puente vehicular

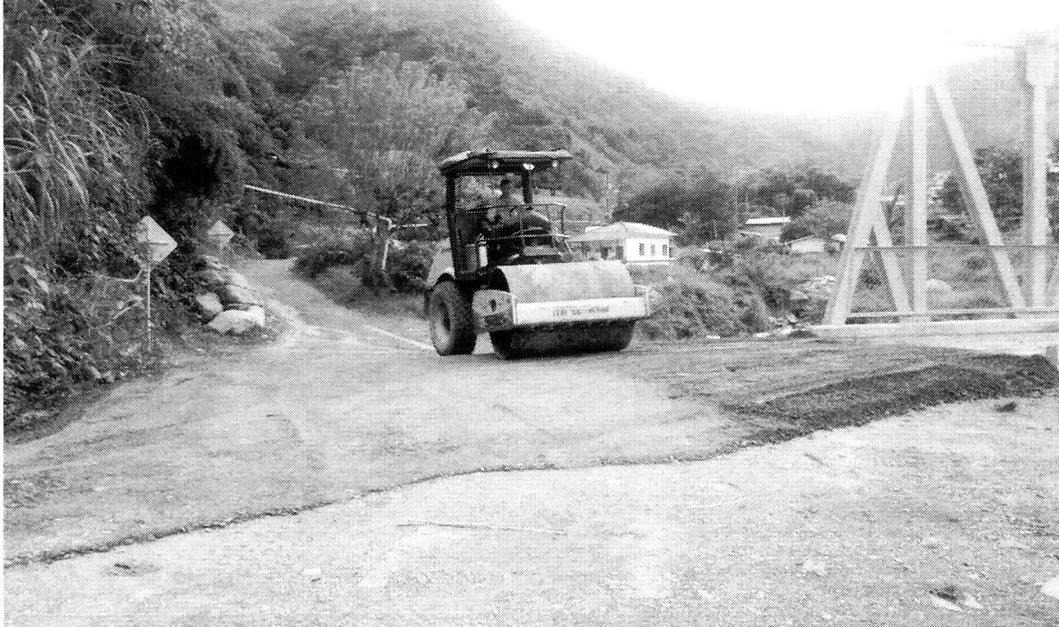
Compactación con cilindro vibrocompactador de la base granular

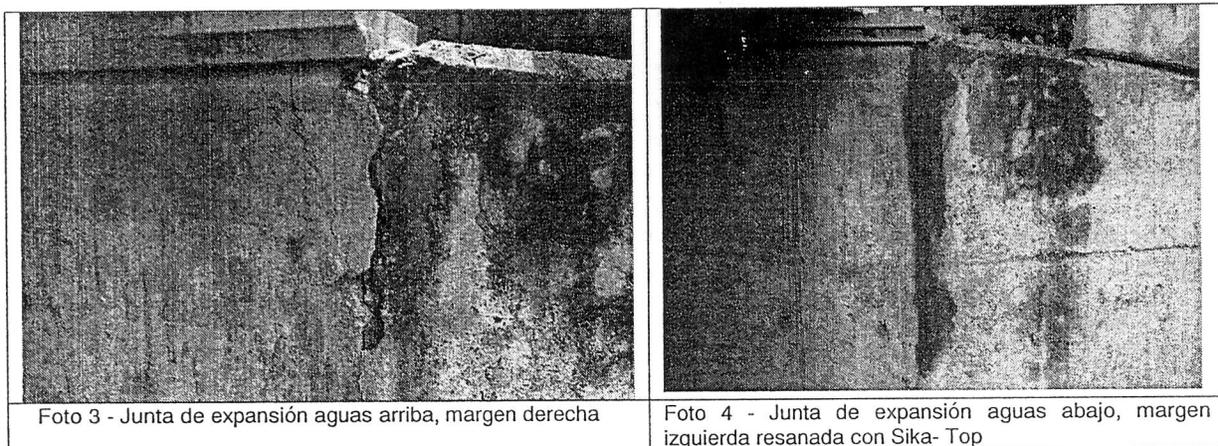
- 1. La grieta en el alto del muro de los estribos tanto aguas arriba como aguas abajo del puente vehicular no es otra cosa que una junta de expansión de la cual se menciona en el numeral 11.6.1.4 - Muros de Aleta, de la Norma Colombiana de Diseño de puentes de 2014 – Invías, que fue contemplada entre el estribo y las aletas a ambos márgenes del puente y a su vez aislados entre sí por láminas de porón de 1 cm y resanado con elemento protector.*

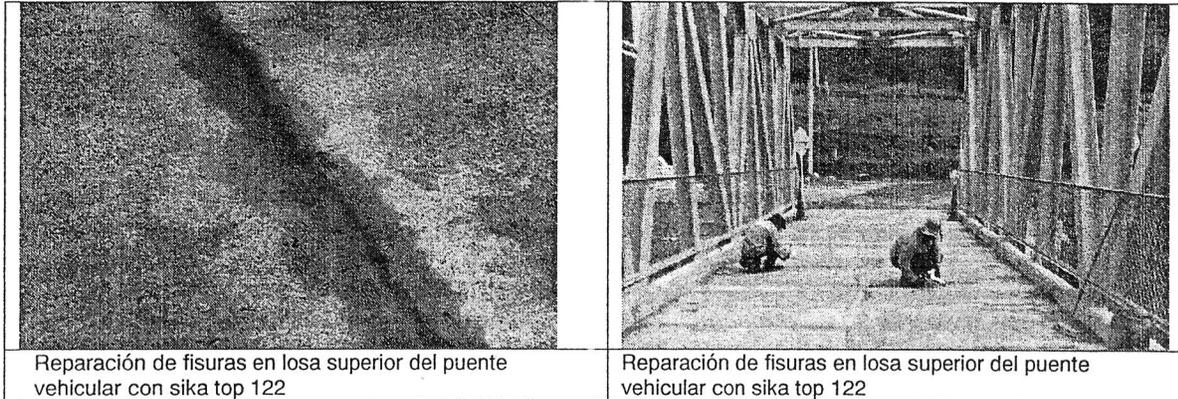
2. *Losas de la súper estructura del puente vehicular con fisuras. Dentro del proceso constructivo, si bien se presentaron altas temperaturas, la losa de 28 Mpa, la cual fue protegida con arena y además fue permanente humedecido dado las altas temperaturas que se presentaron por el fenómeno del niño se presentaron algunas fisuras en la losa las cuales fueron selladas debidamente como se muestra en el registro fotográfico.*

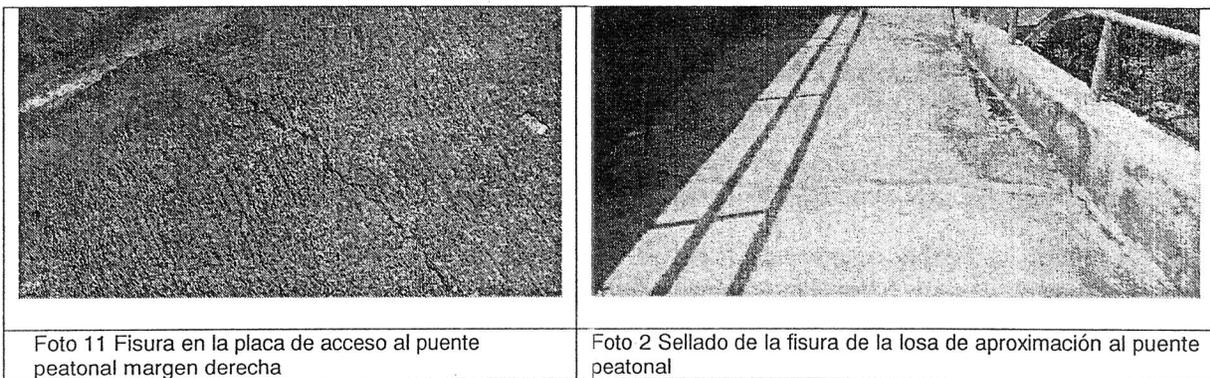
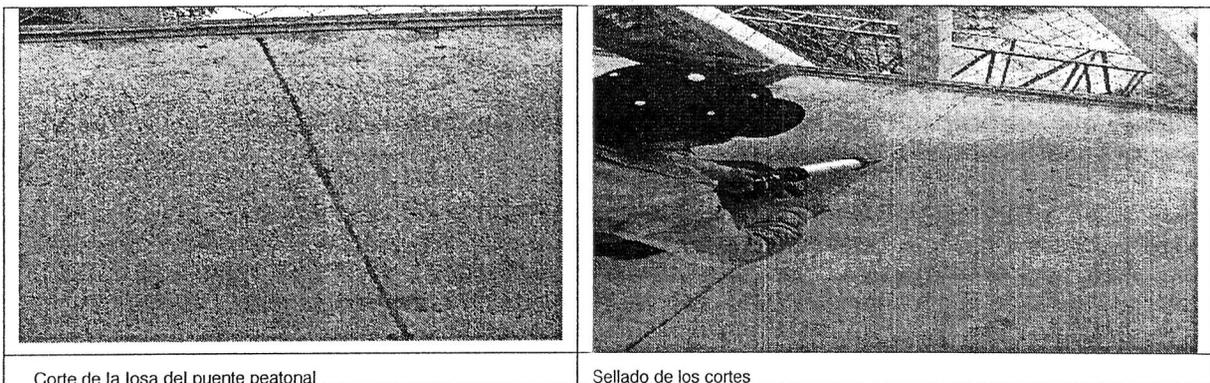
3. *Grietas en las placas del puente peatonal y falta de sello en las juntas entre las placas a lo largo del puente: La interventoría aclara lo siguiente, la losa del puente peatonal no presenta grietas, y su vaciado fue monolítico, se hizo un corte con pulidora, para inducir la dilatación y en la visita del 16 de noviembre se hizo el sellado del corte inducido con la pulidora como se muestra en el registro fotográfico. En la losa de aproximación al puente peatonal se presenta una (1) fisura no grieta, por su tamaño, y fue sellada como muestra el registro fotográfico.*

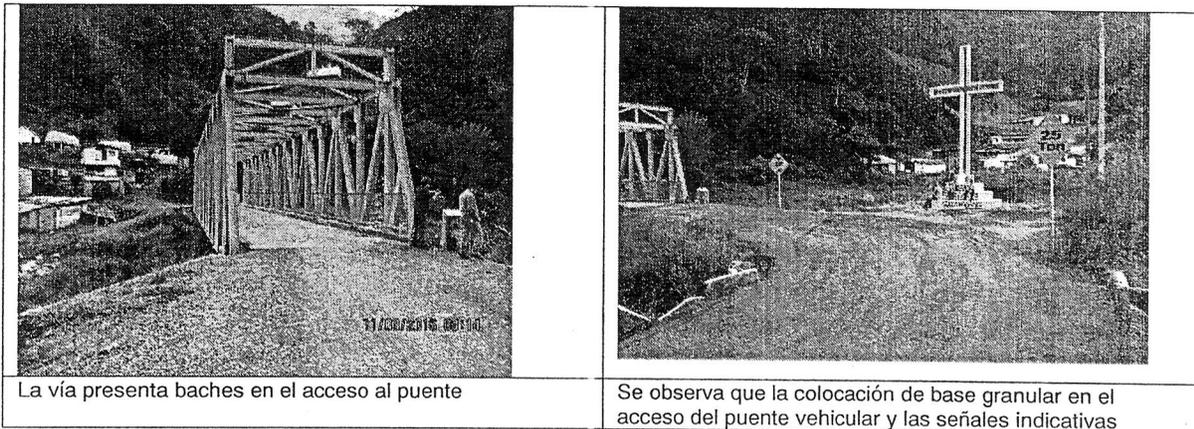
Analizada la respuesta y el registro fotográfico, la CGR la acepta toda vez que el contratista subsanó la deficiencia encontrada durante la visita, así mismo, no obstante la entidad no compartir la diferencia en cantidades de obra, el contratista reparó las mismas, colocando base granular en ambos lados de los accesos al puente vehicular así: llevando 3 viajes de 15 m³ cada uno dando un volumen compactado de 36 m³ de base granular por valor de \$95.675 m³ para un total de \$3.4 millones en costo directo más el costo indirecto \$1.4 millones por un valor \$4.8 millones. El material fue compactado con cilindro vibro compactadora.

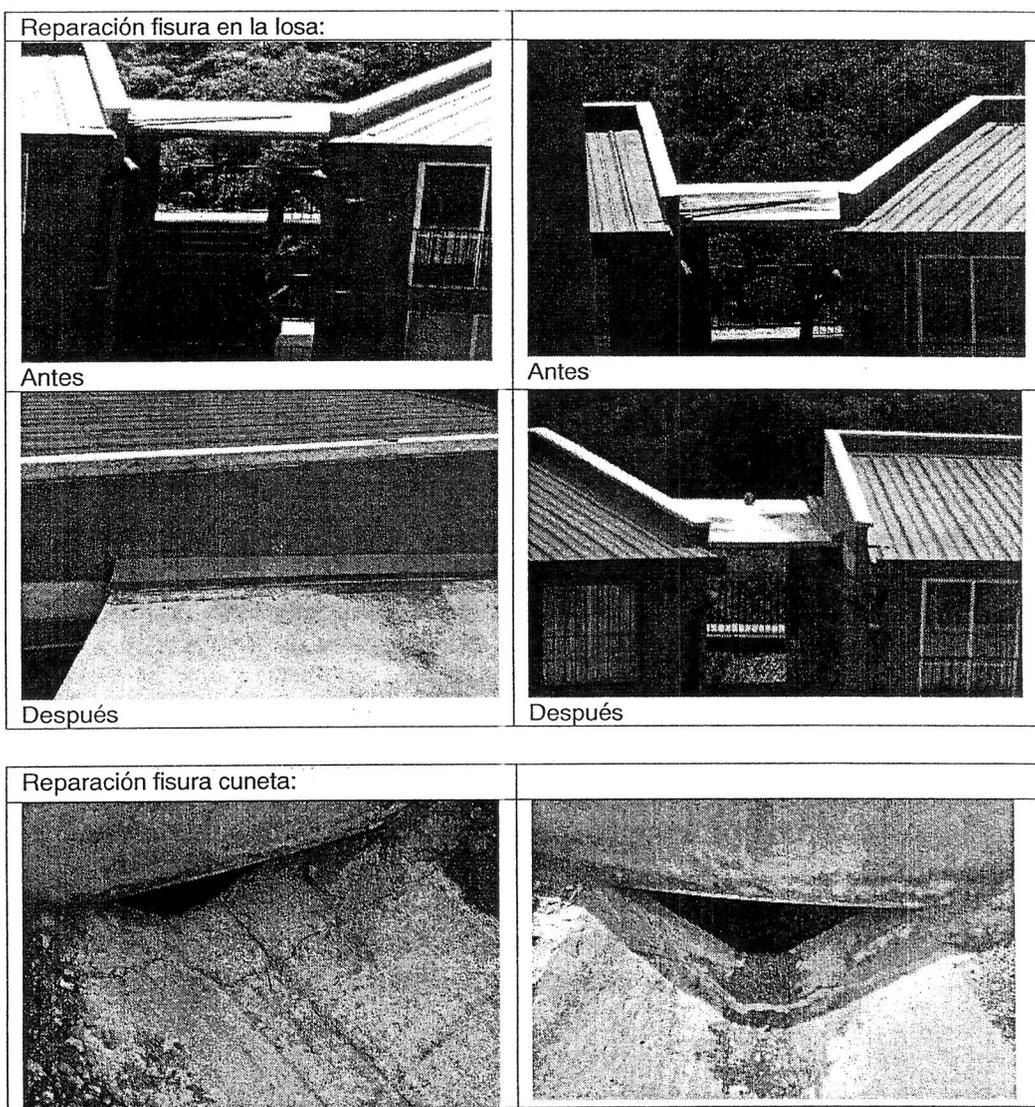
Para los incisos i y j la CGR acepta la respuesta de la entidad, teniendo en cuenta que en el registro fotográfico se evidencia la reparación de la filtración en la losa y de las fisuras en la cuneta; como se observa en las siguientes imágenes.
