IC-080-22

Asunto: Respuesta y traslado al oficio No.20221190058 del contratista, sobre reajuste de precio de la estructura metálica, APU's de obra no previsible y justificación de los mismos

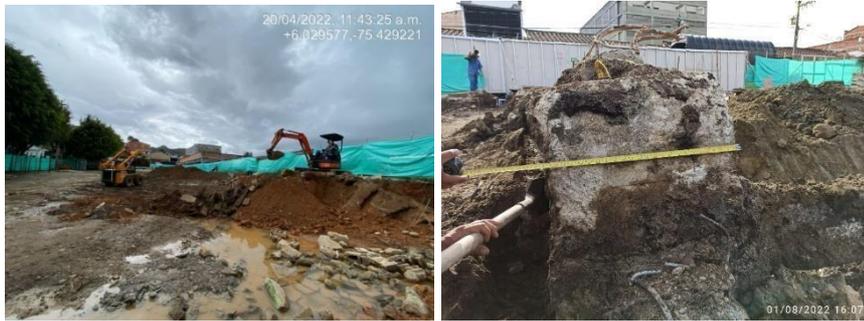
Imagen 1 y 2. subestructuras en concreto existentes

“Por otro lado, y como es de su conocimiento posterior a las actividades de demolición de la antigua plaza de mercado, así como durante la ejecución de las explanaciones y movimientos de tierra para ejecutar la cimentación del proyecto, se encontraron subestructuras existentes (Imágenes 1 y 2 vigas y losa de cimentación, concretos ciclópeos, entre otros), de igual manera se encontraron redes hidráulicas obsoletas y colapsadas (imagen 3 y 4. atadores de concretos, cajas inexistentes, conexiones incompletas, entre otros) que afectaron la subrasante del suelo a tal punto, que lo más adecuado técnica y financieramente para el proyecto, era replantear el nivel 0.0; lo cual obligó a la modificación de los niveles de implantación de la plaza, y por ende al ajuste en el diseño estructural de la misma. (ver correos electrónicos del 9 y 27 de agosto de 2022). Finalmente, estos cambios en los niveles del proyecto, llevaron al aumento de altura de las columnas, así como al aumento de los elementos de amarre como vigas, correas y conexiones para soportar las cargas laterales de sismos y vientos.

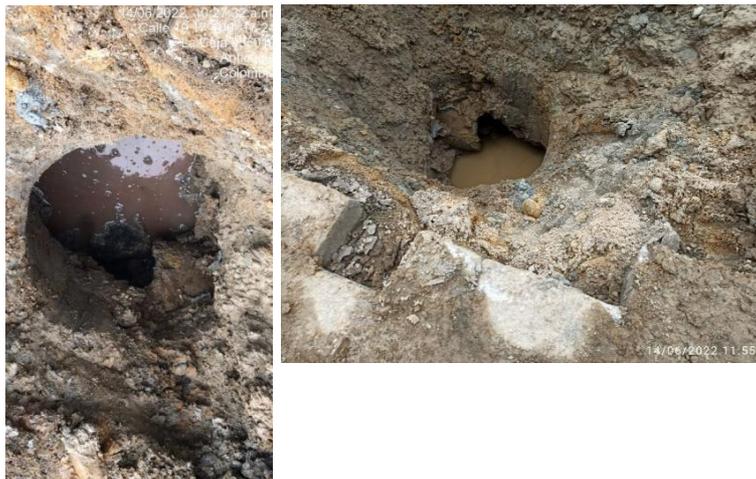
Imagen 3 y 4 redes sanitarias en mal estado
