# Informe Mañana

Condiciones actuales

Julio 14 de 2018

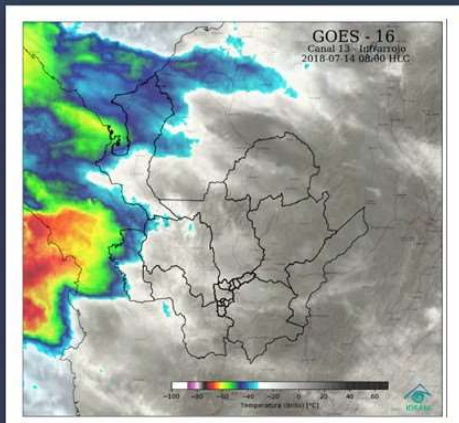
## Imagen Satelital

*Nubosidad representada en la imagen satelital.  
Canal Infrarrojo - GOES 16 - IDEAM  
Julio 08 de 2018 - Hora 8:00 a.m.*

En las horas de la madrugada se presentaron lluvias de moderadas a fuertes en la subregión de Urabá centro y norte, sin embargo continúa predominando las condiciones de tiempo seco en las demás zonas del departamento.
