MEJORAMIENTO Y ADECUACION DE ESCENARIOS DEPORTIVOS EN EL AREA URBANA DE LOS MUNICIPIO DE SAN JOSE DE LA MONTAÑA Y YARUMAL, ANTIOQUIA.

PLANTAS ARQUITECTÓNICAS

CONTIENE  
DETALLES ARQUITECTÓNICOS

P 3/4

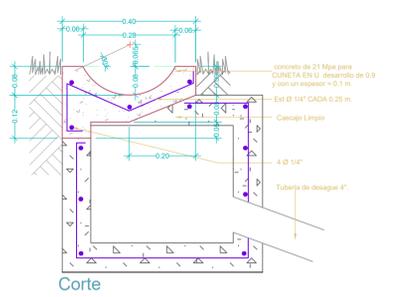
DETALLE DE SUMIDERO ESC1:10

Sumidero ESCALA 1:10
